# PLAC WOLNOŚCI W CZORAJ I DZIŚ

# PLAC WOLNOŚCI - SKARBY PRZESZŁOŚCI

W związku ze zbliżającymi się obchodami 500-lecia uzyskania przez Grodzisk Mazowiecki praw miejskich, w styczniu 2022 rozpoczęto prace związane z rewitalizacją Placu Wolności. Prowadzone w historycznej części miasta roboty budowlane objęto statym nadzorem archeologicznym. W trakcie badań odśloniono pozostałości trzech budynków, które przebadano wykopaliskowo. Należy jedynie ubolewać nad tym, że w związku z rewitalizacją Placu Wolności, przebadano zaledwie niewielki fragment rynku (z ponad 80 arów).

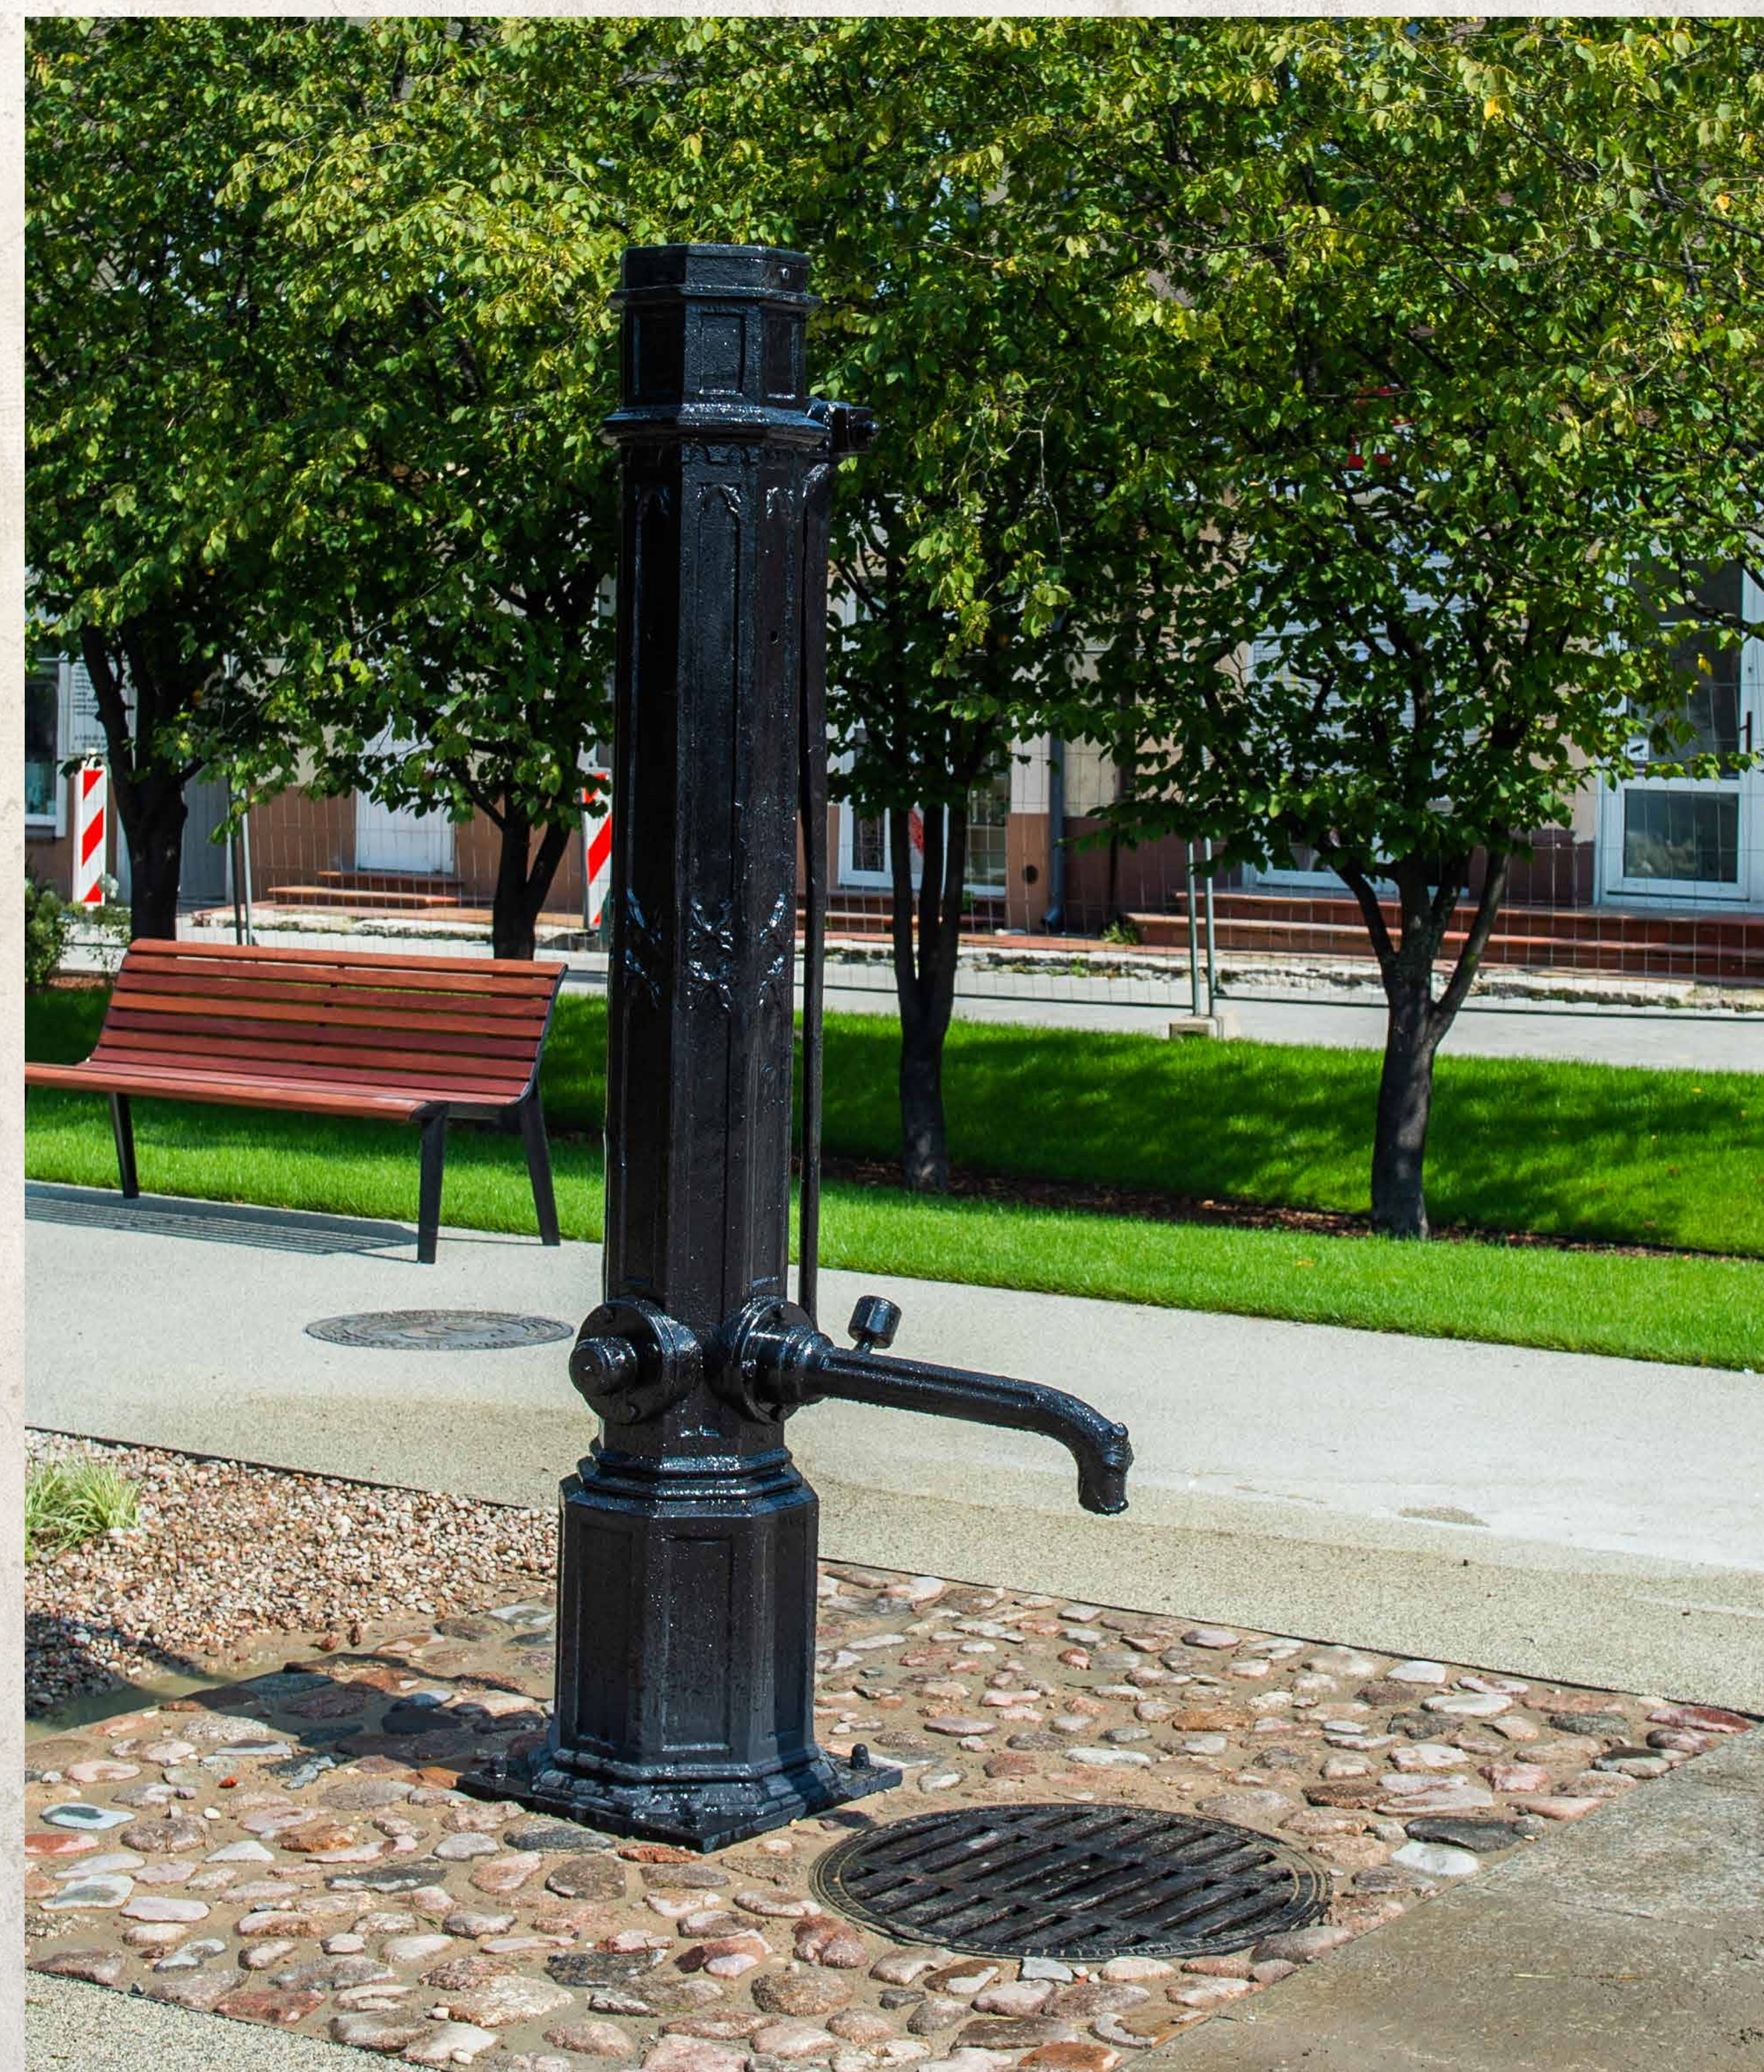
Pompa miejska odrestaurowana, 2022 (fot. M. Masalski)

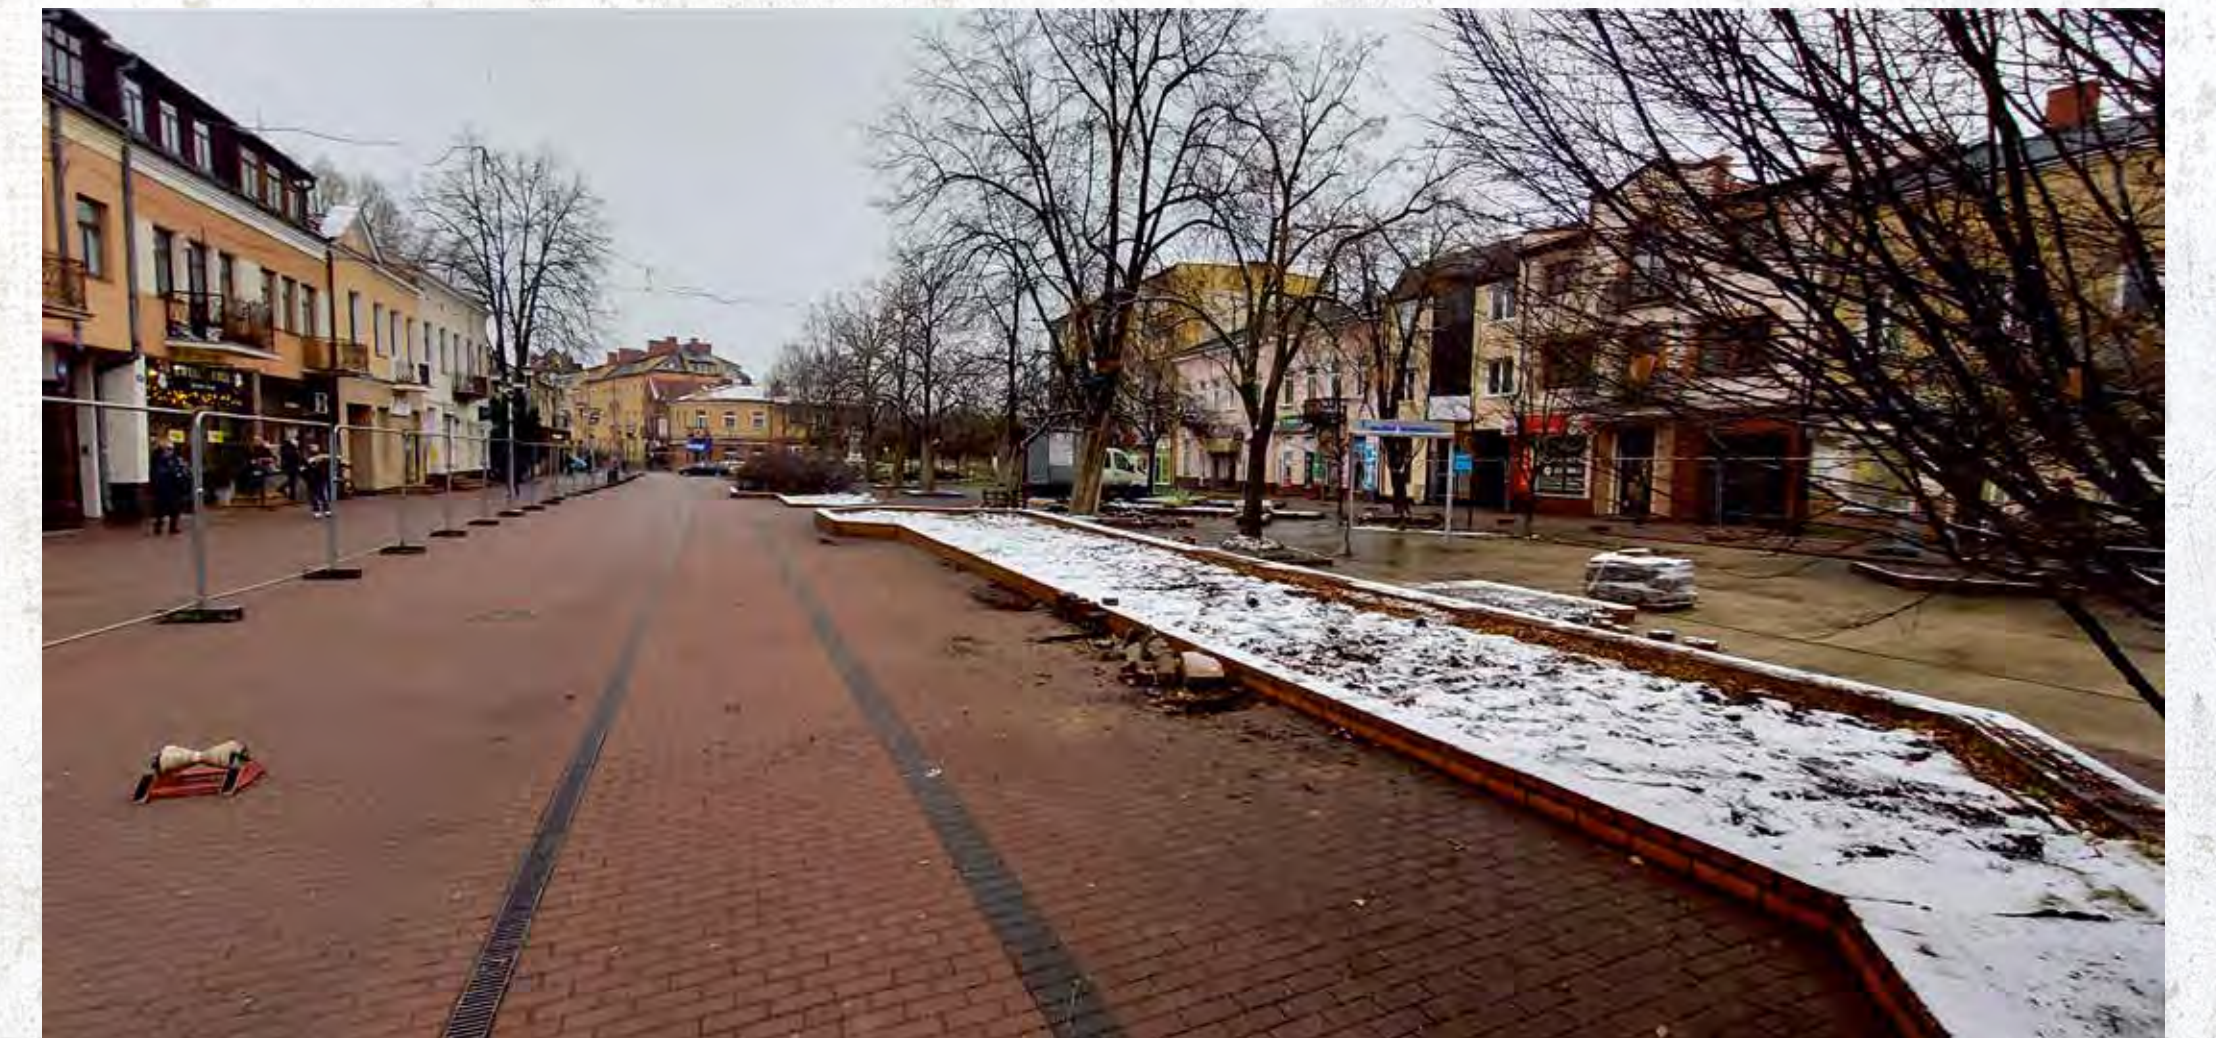
**Fot. 1.** Grodzisk Mazowiecki, rozpoczęcie prac budowlanych związanych z rewitalizacją Placu Wolności. Widok od strony południowej.

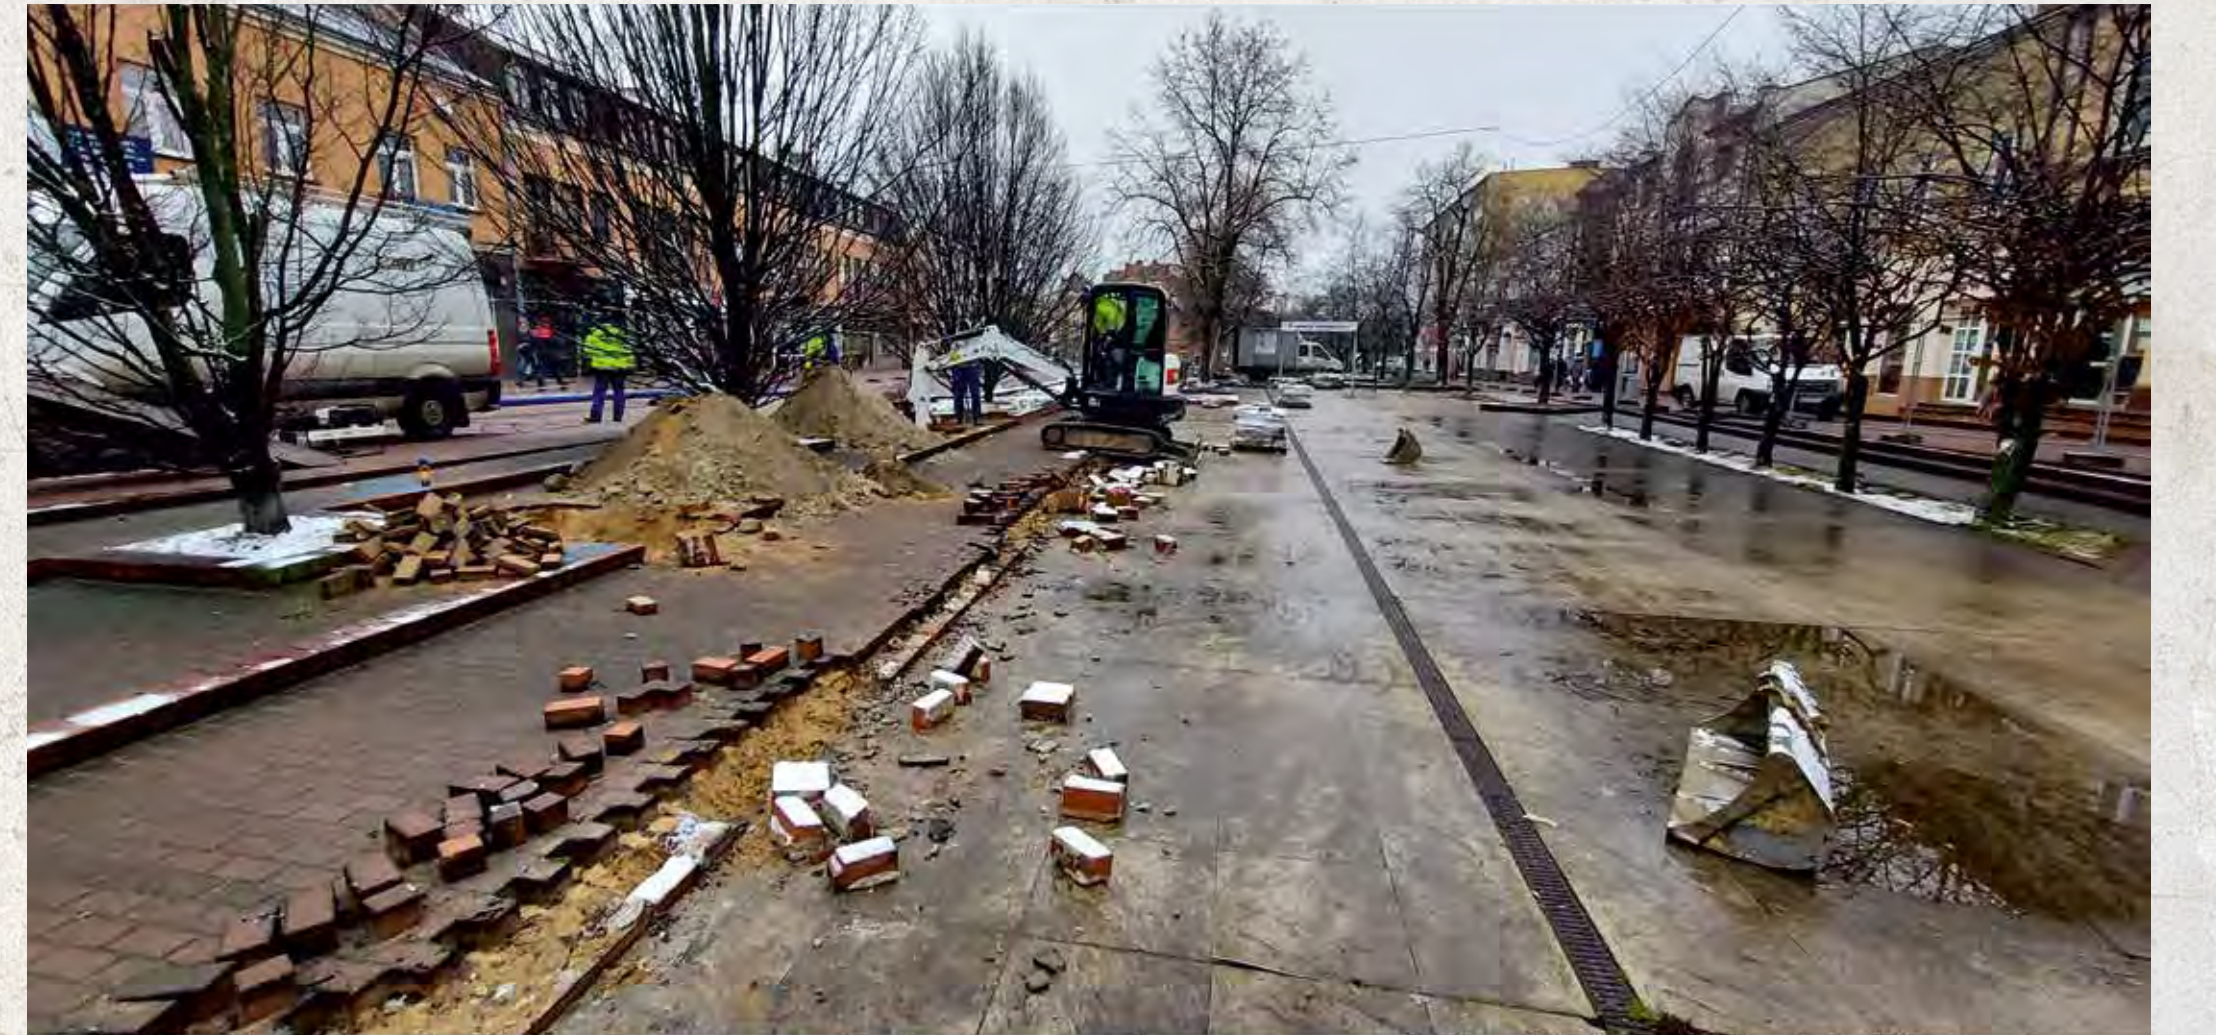
**Fot. 2.** Grodzisk Mazowiecki, rozpoczęcie prac budowlanych związanych z rewitalizacją Placu Wolności. Widok od strony południowej.

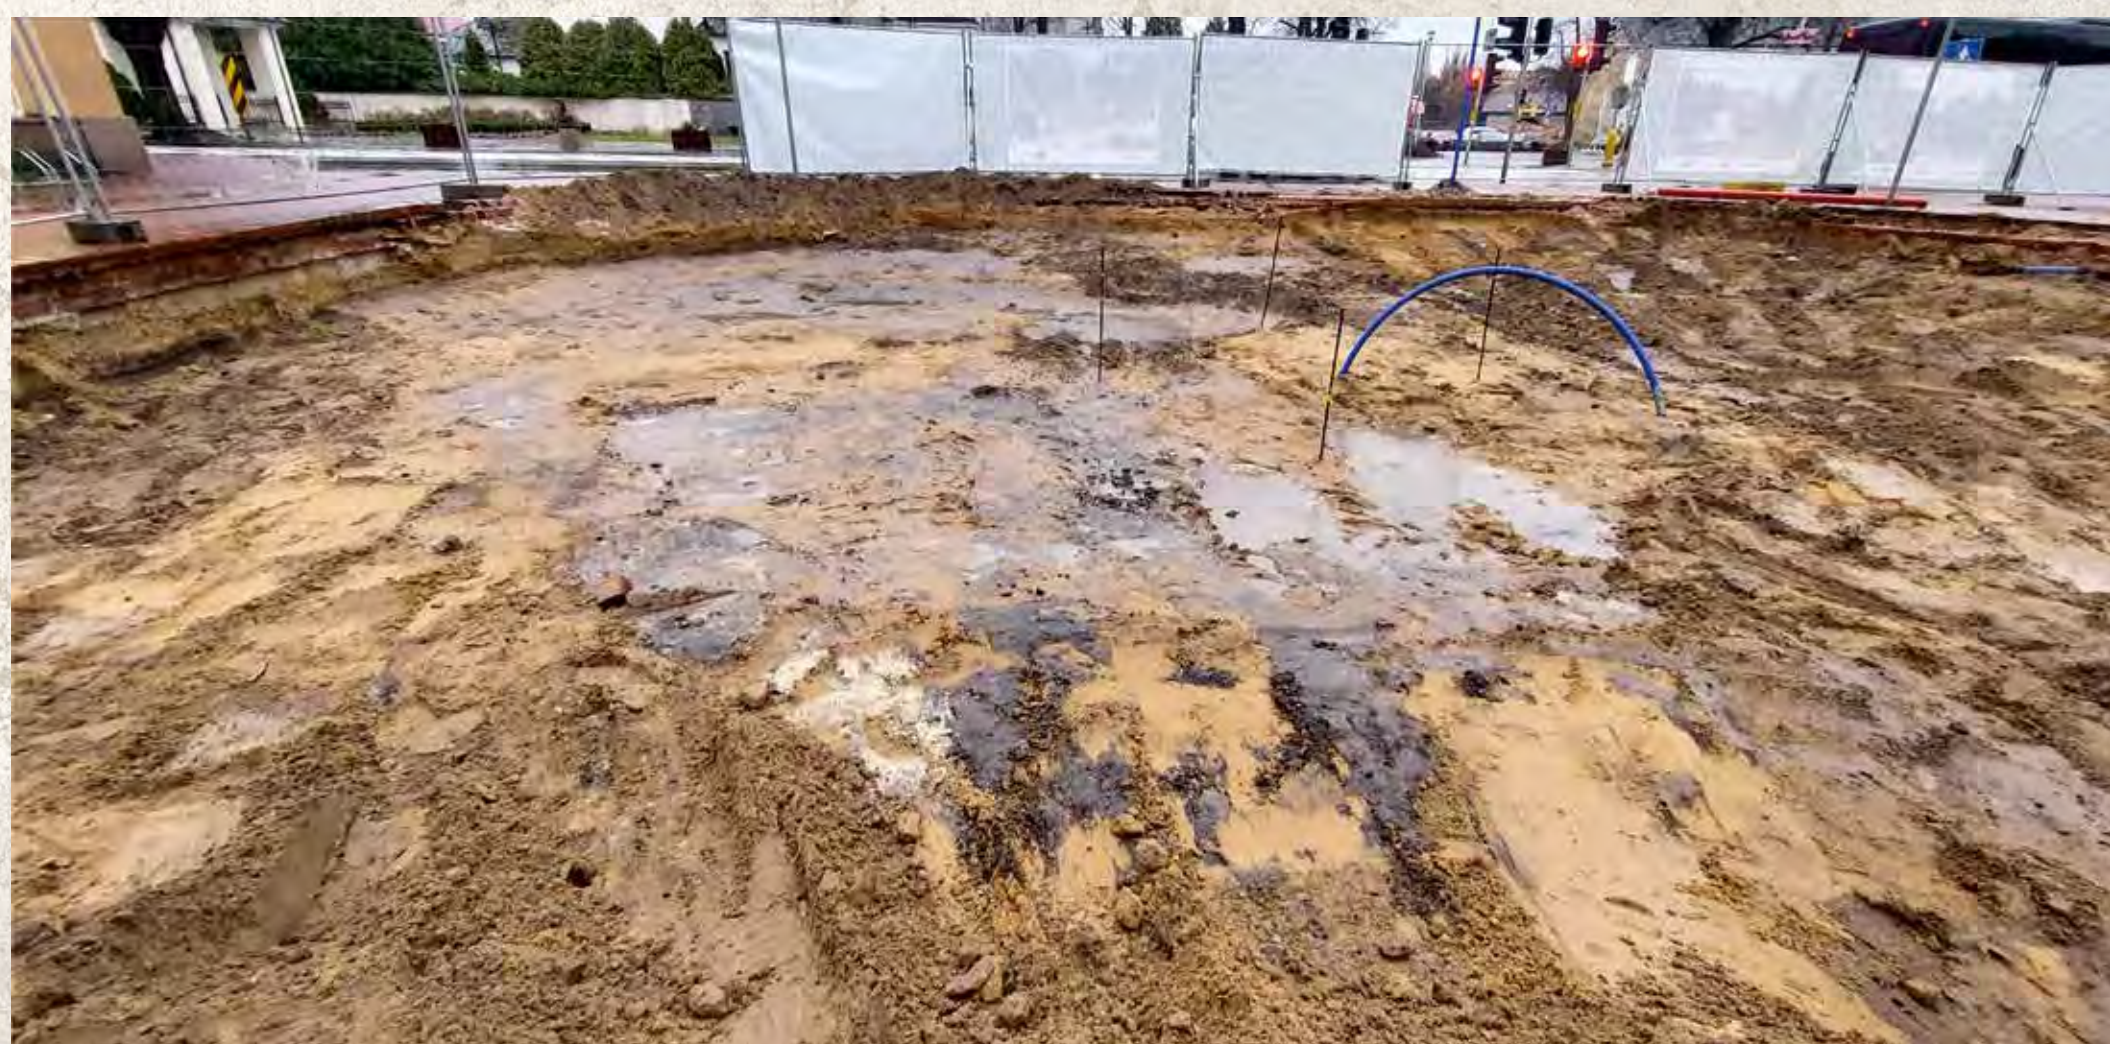
**Fot. 4.** Grodzisk Mazowiecki, dolny poziom starej podbudowy. Na tle żółtego piachu fragmentarycznie zachowana warstwa kulturowa. Widok od strony północnej.

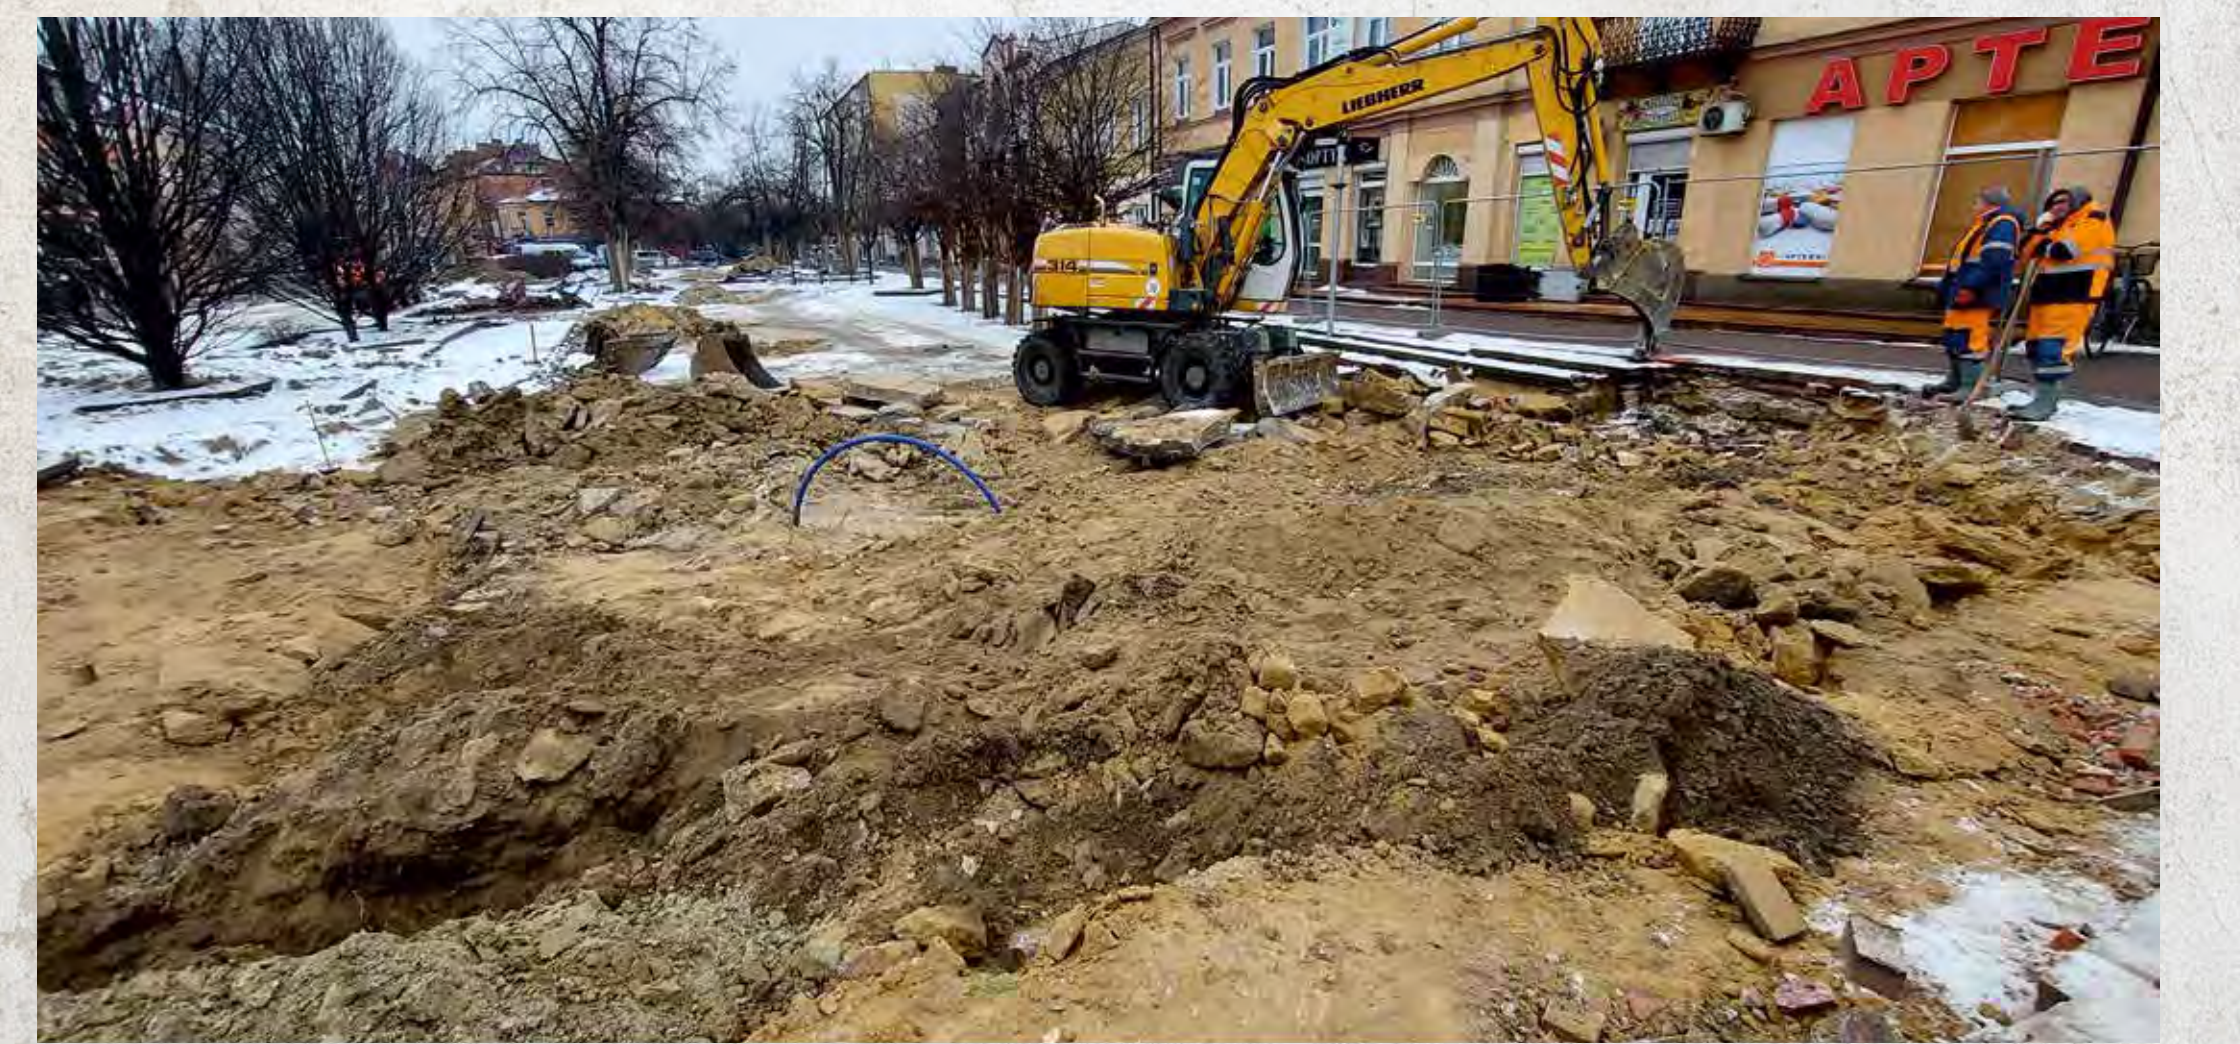
**Fot. 3.** Grodzisk Mazowiecki, usuwanie płyt betonowych z niecki deptaka do poziomu spągu starej podbudowy. Widok od strony północnej.

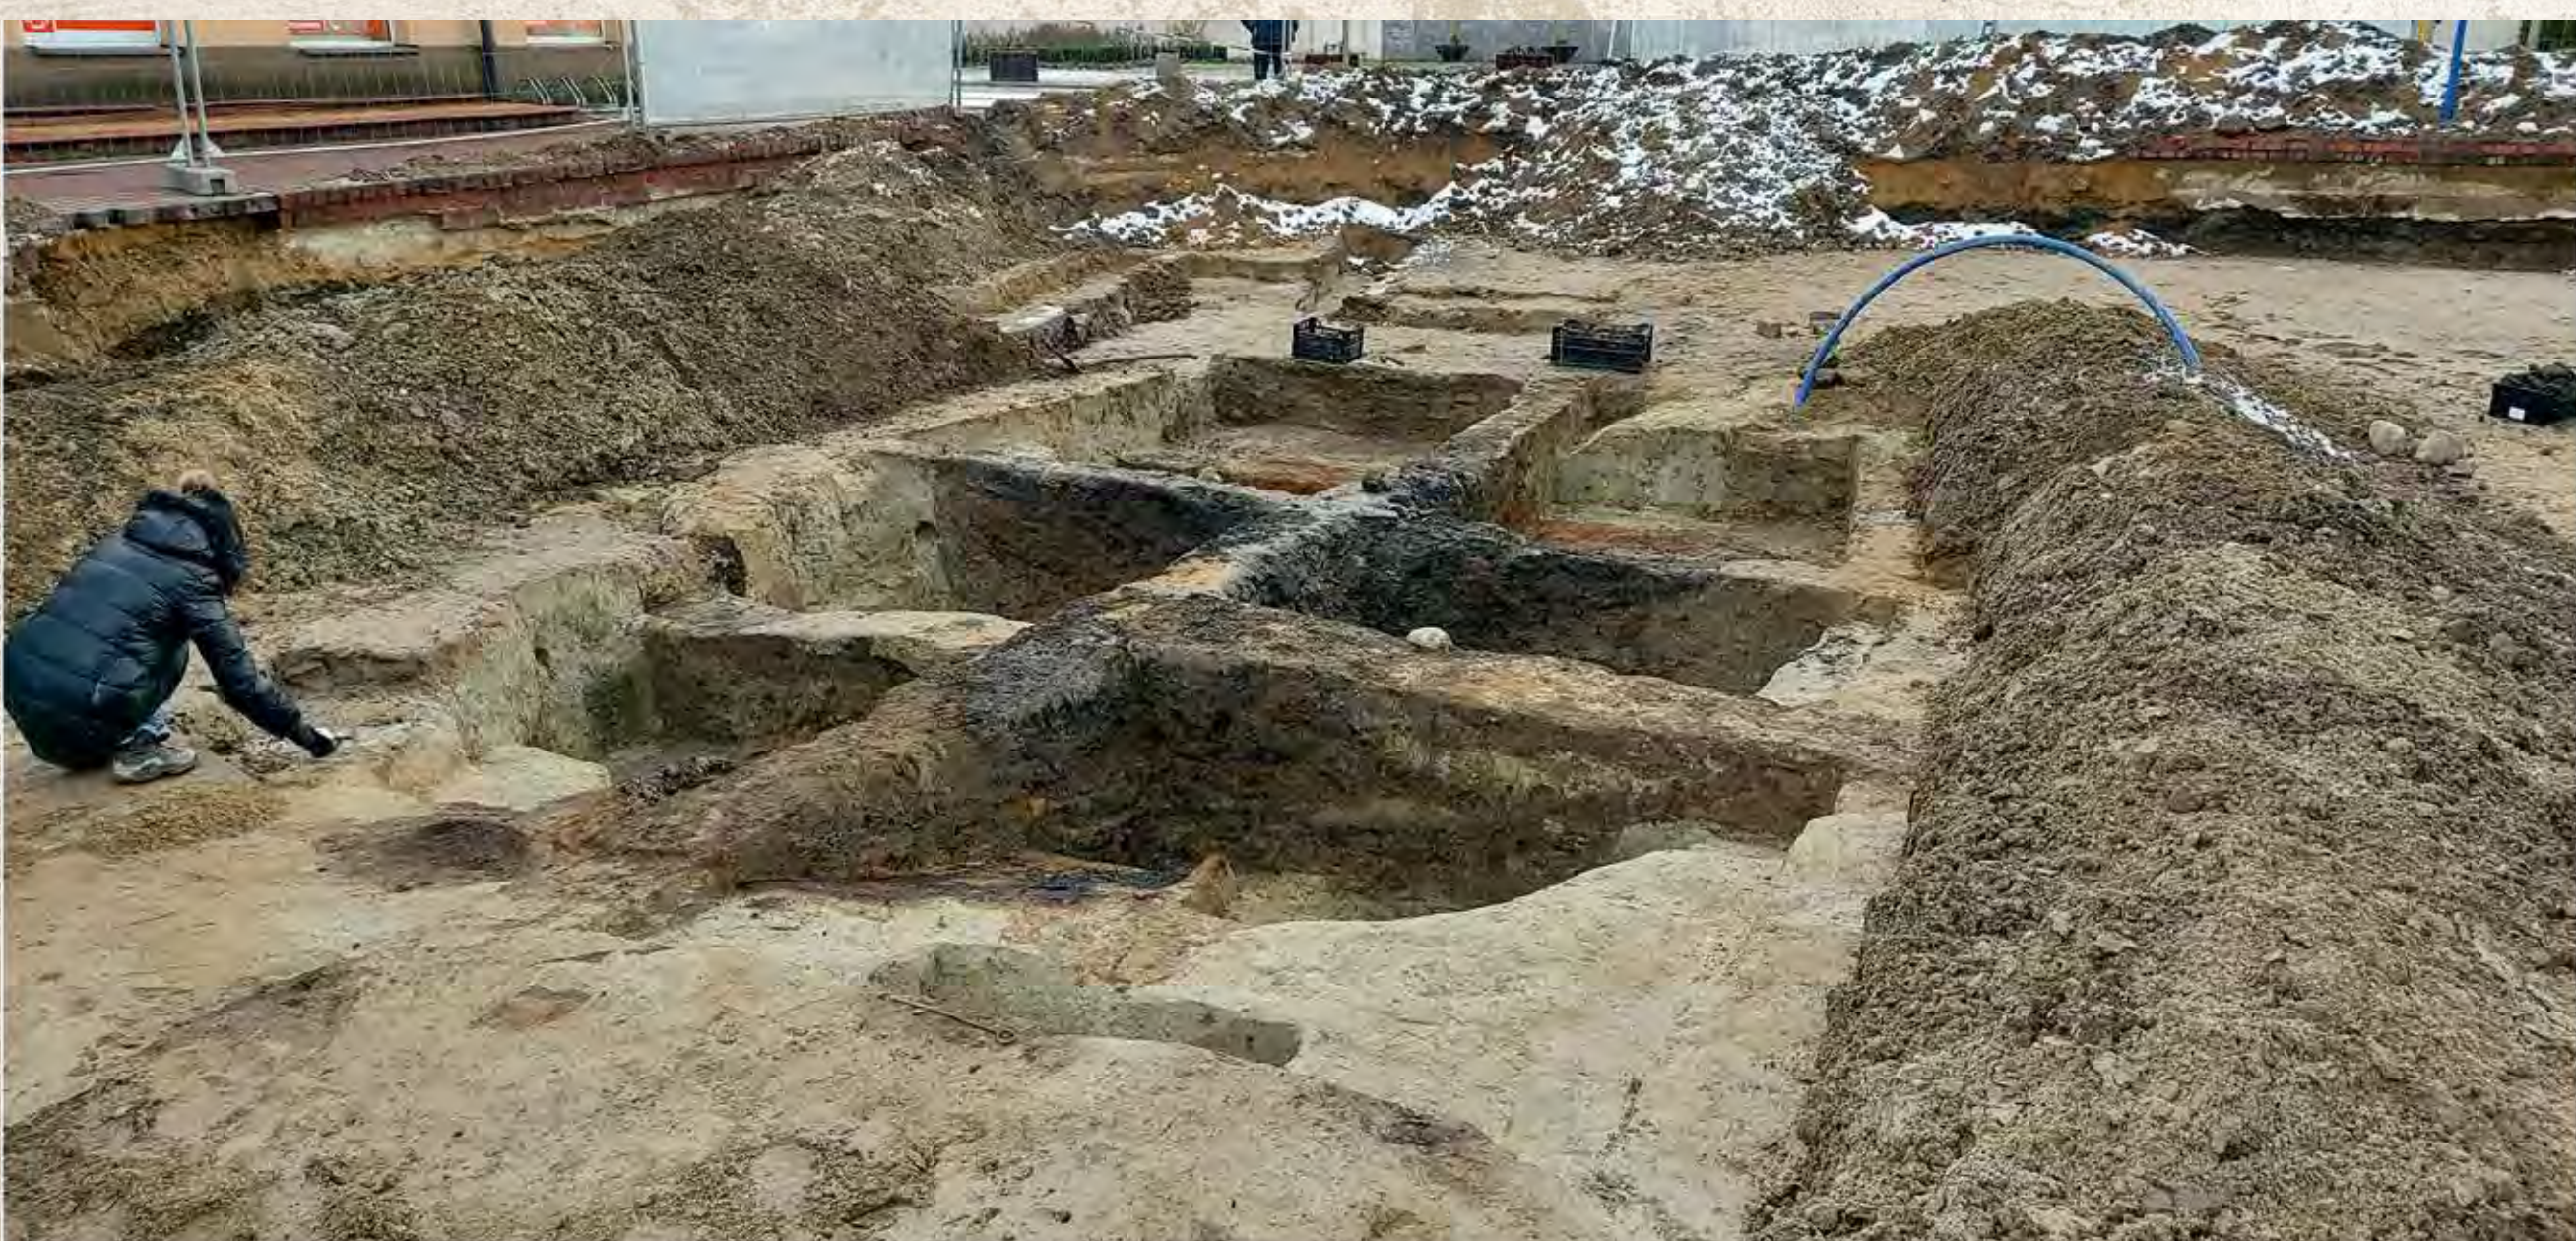
**Fot. 2.** Grodzisk Mazowiecki, Plac Wolności, eksploracja metodą krzyżową. Widok od strony północnej.

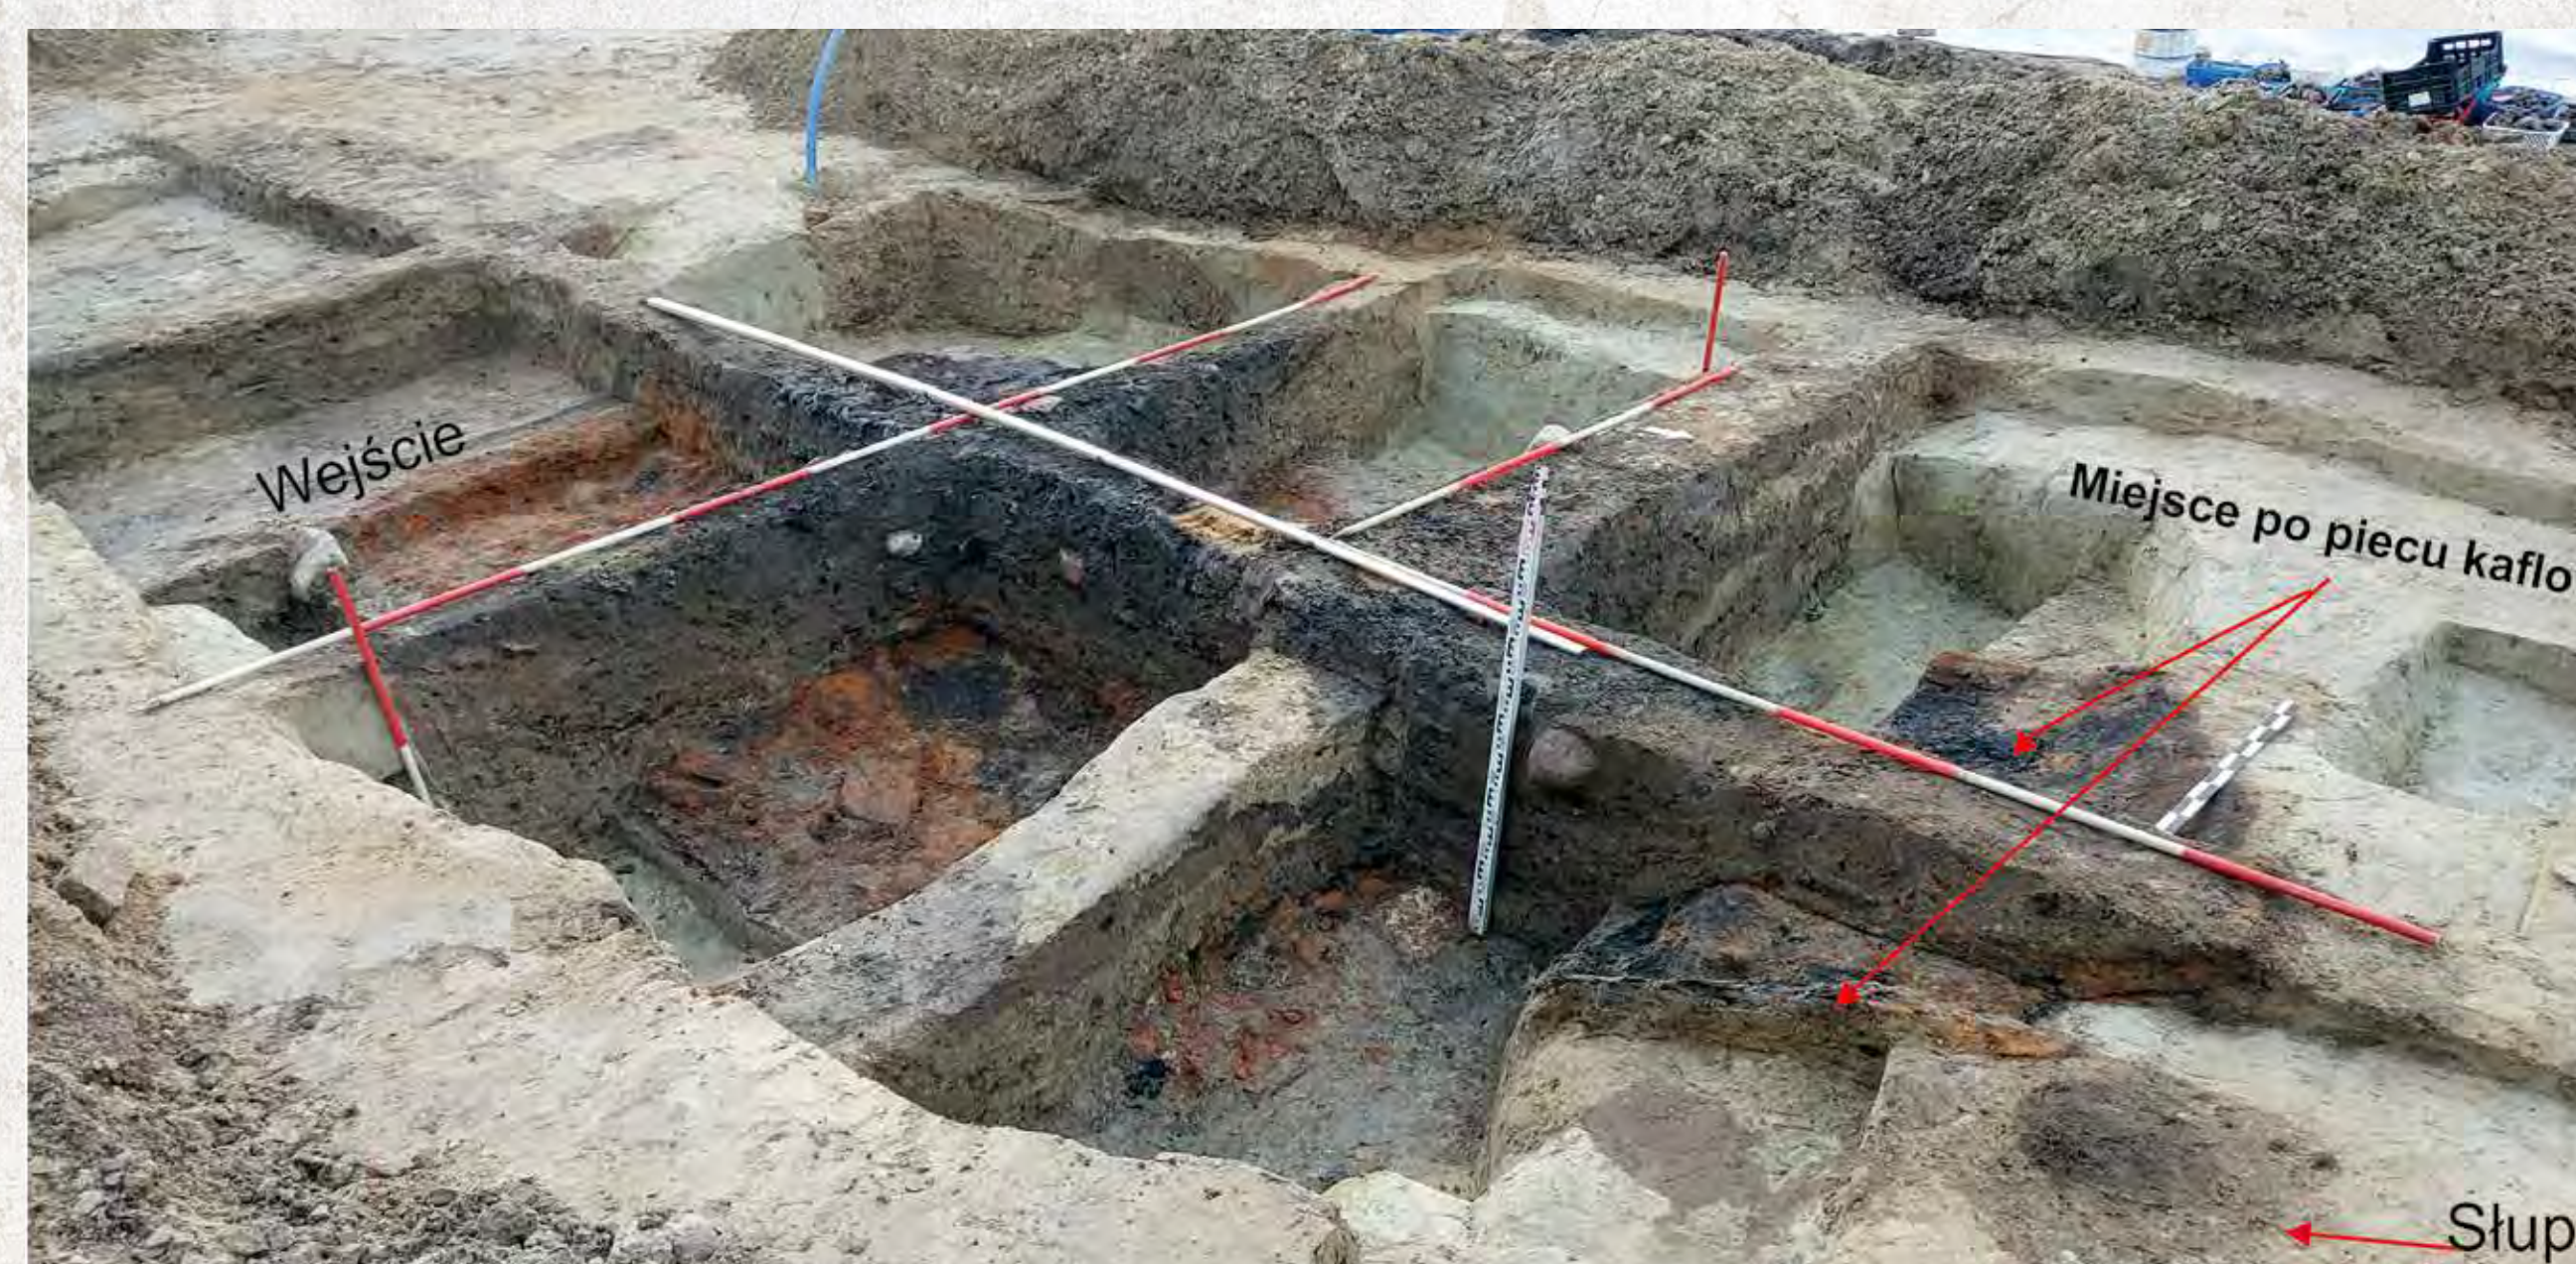
**Fot. 4.** Grodzisk Mazowiecki, Plac Wolności, eksploracja półziemianki metodą krzyżową w odbiciu lustrzanym. Widok od strony północno-wschodniej.

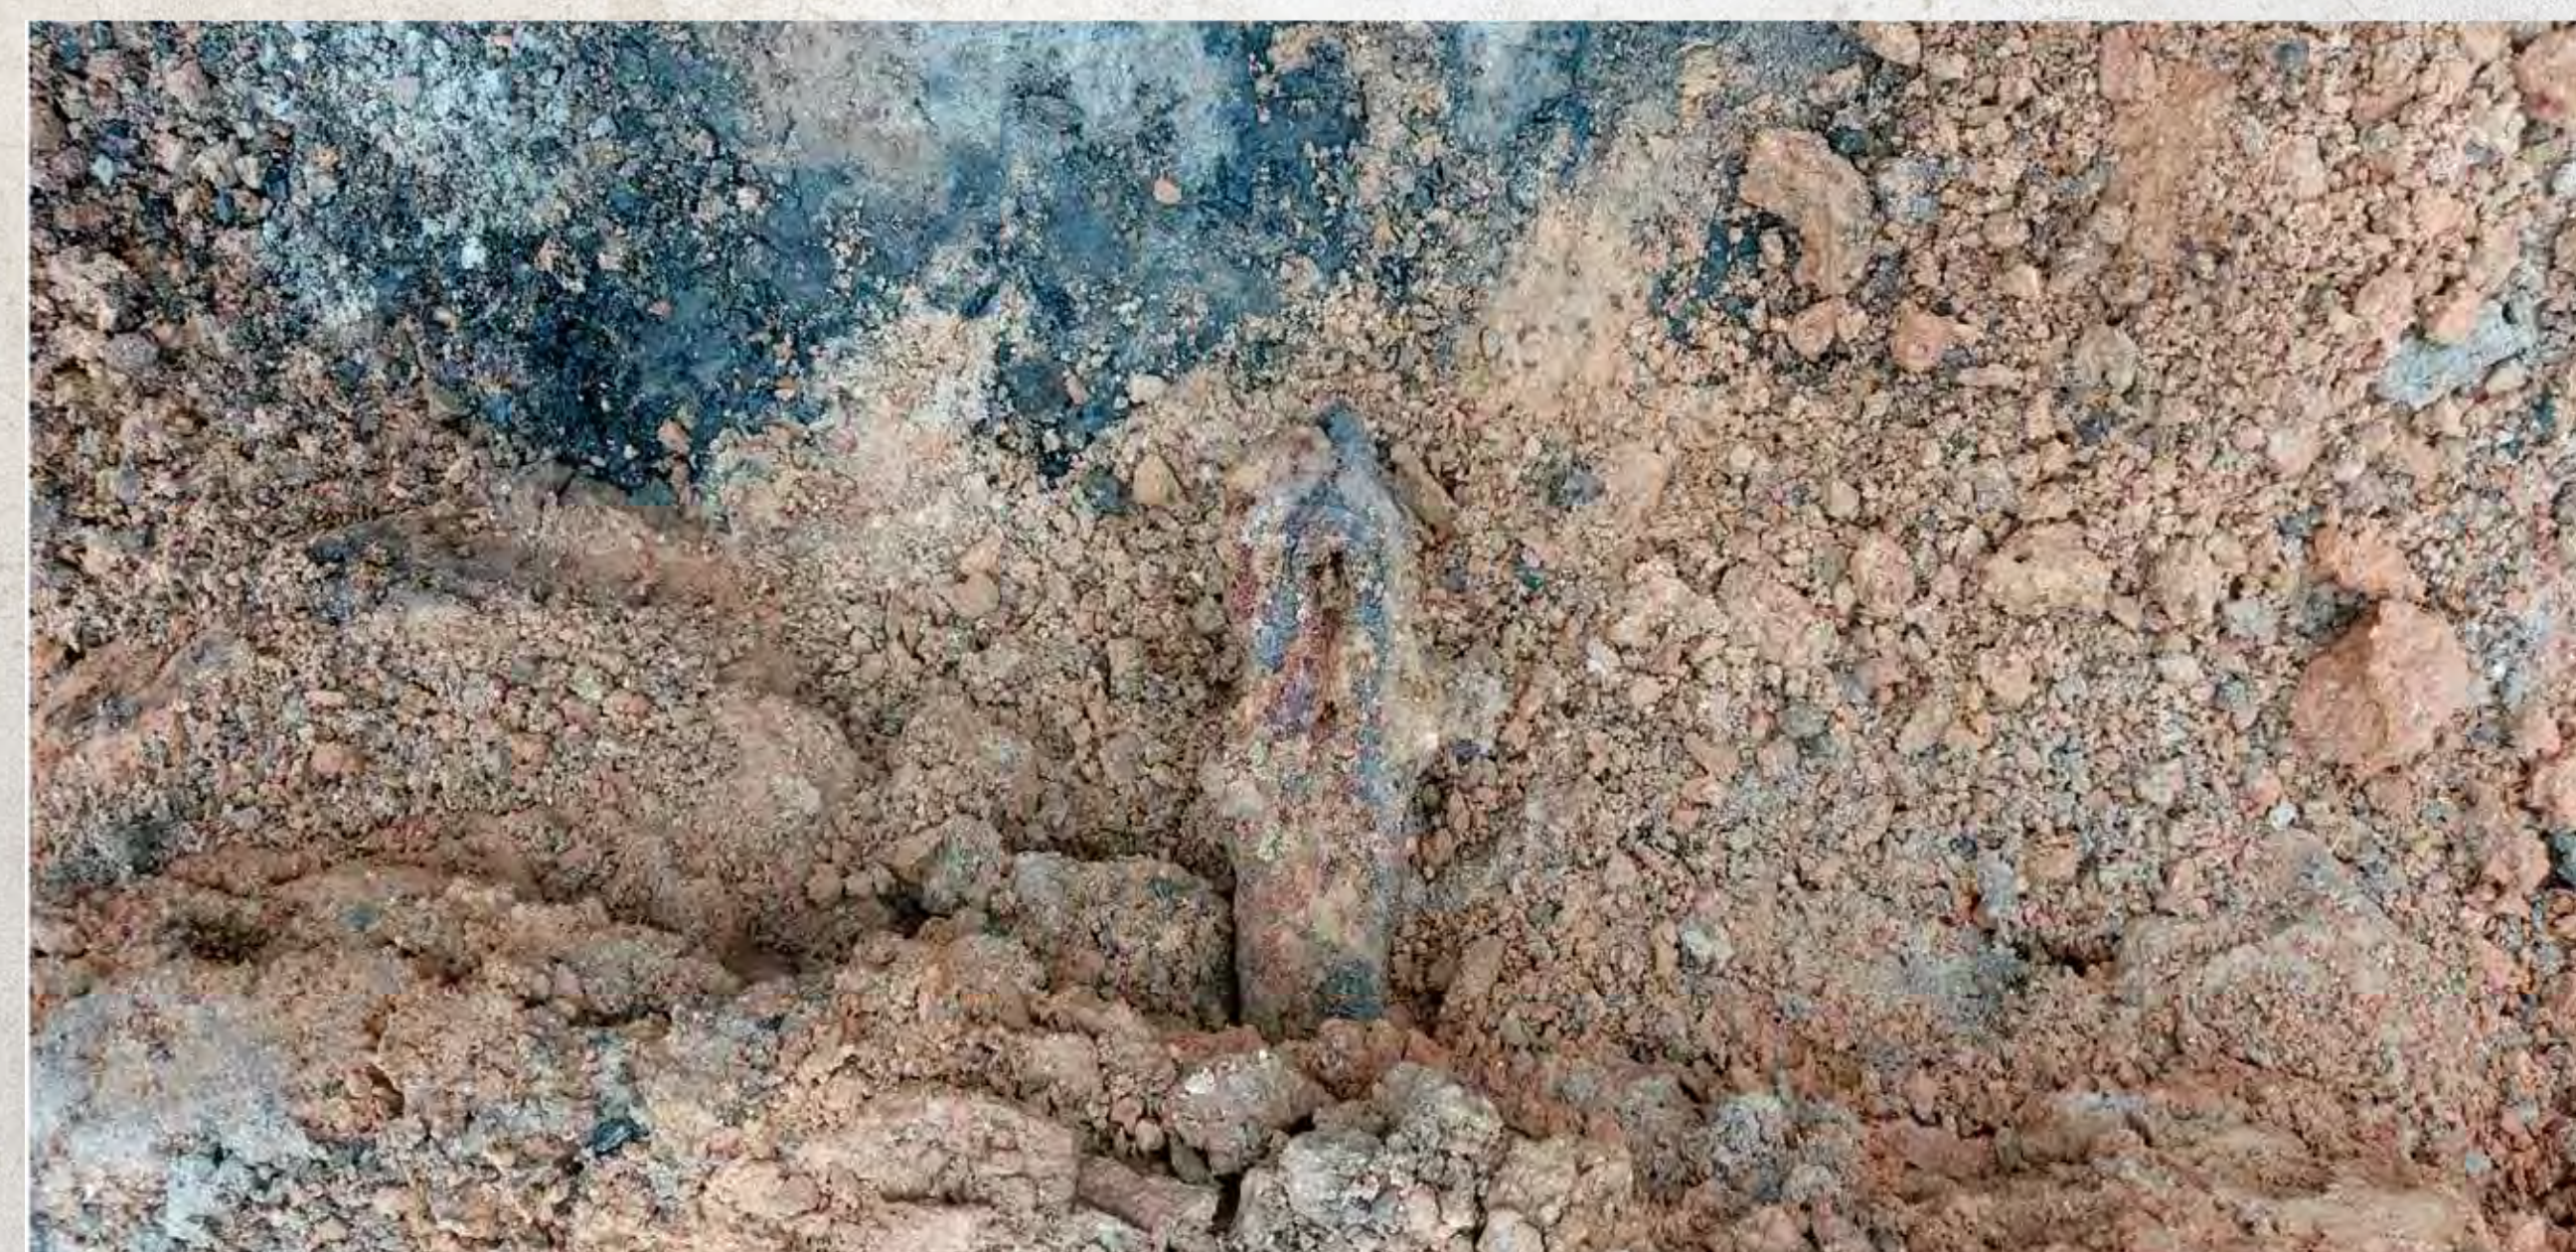
**Fot. 6.** Grodzisk Mazowiecki, Plac Wolności. Żelazny skobel odkryty w progu budynku.
