# PLAC WOLNOŚCI W CZORAJ I DZIŚ

# PLAC WOLNOŚCI - SKARBY PRZESZŁOŚCI

W związku ze zbliżającymi się obchodami 500-lecia uzyskania przez Grodzisk Mazowiecki praw miejskich, w styczniu 2022 rozpoczęto prace związane z rewitalizacją Placu Wolności. Prowadzone w historycznej części miasta roboty budowlane objęto statym nadzorem archeologicznym. W trakcie badań odśloniono pozostałości trzech budynków, które przebadano wykopaliskowo. Należy jedynie ubolewać nad tym, że w związku z rewitalizacją Placu Wolności, przebadano zaledwie niewielki fragment rynku (z ponad 80 arów).

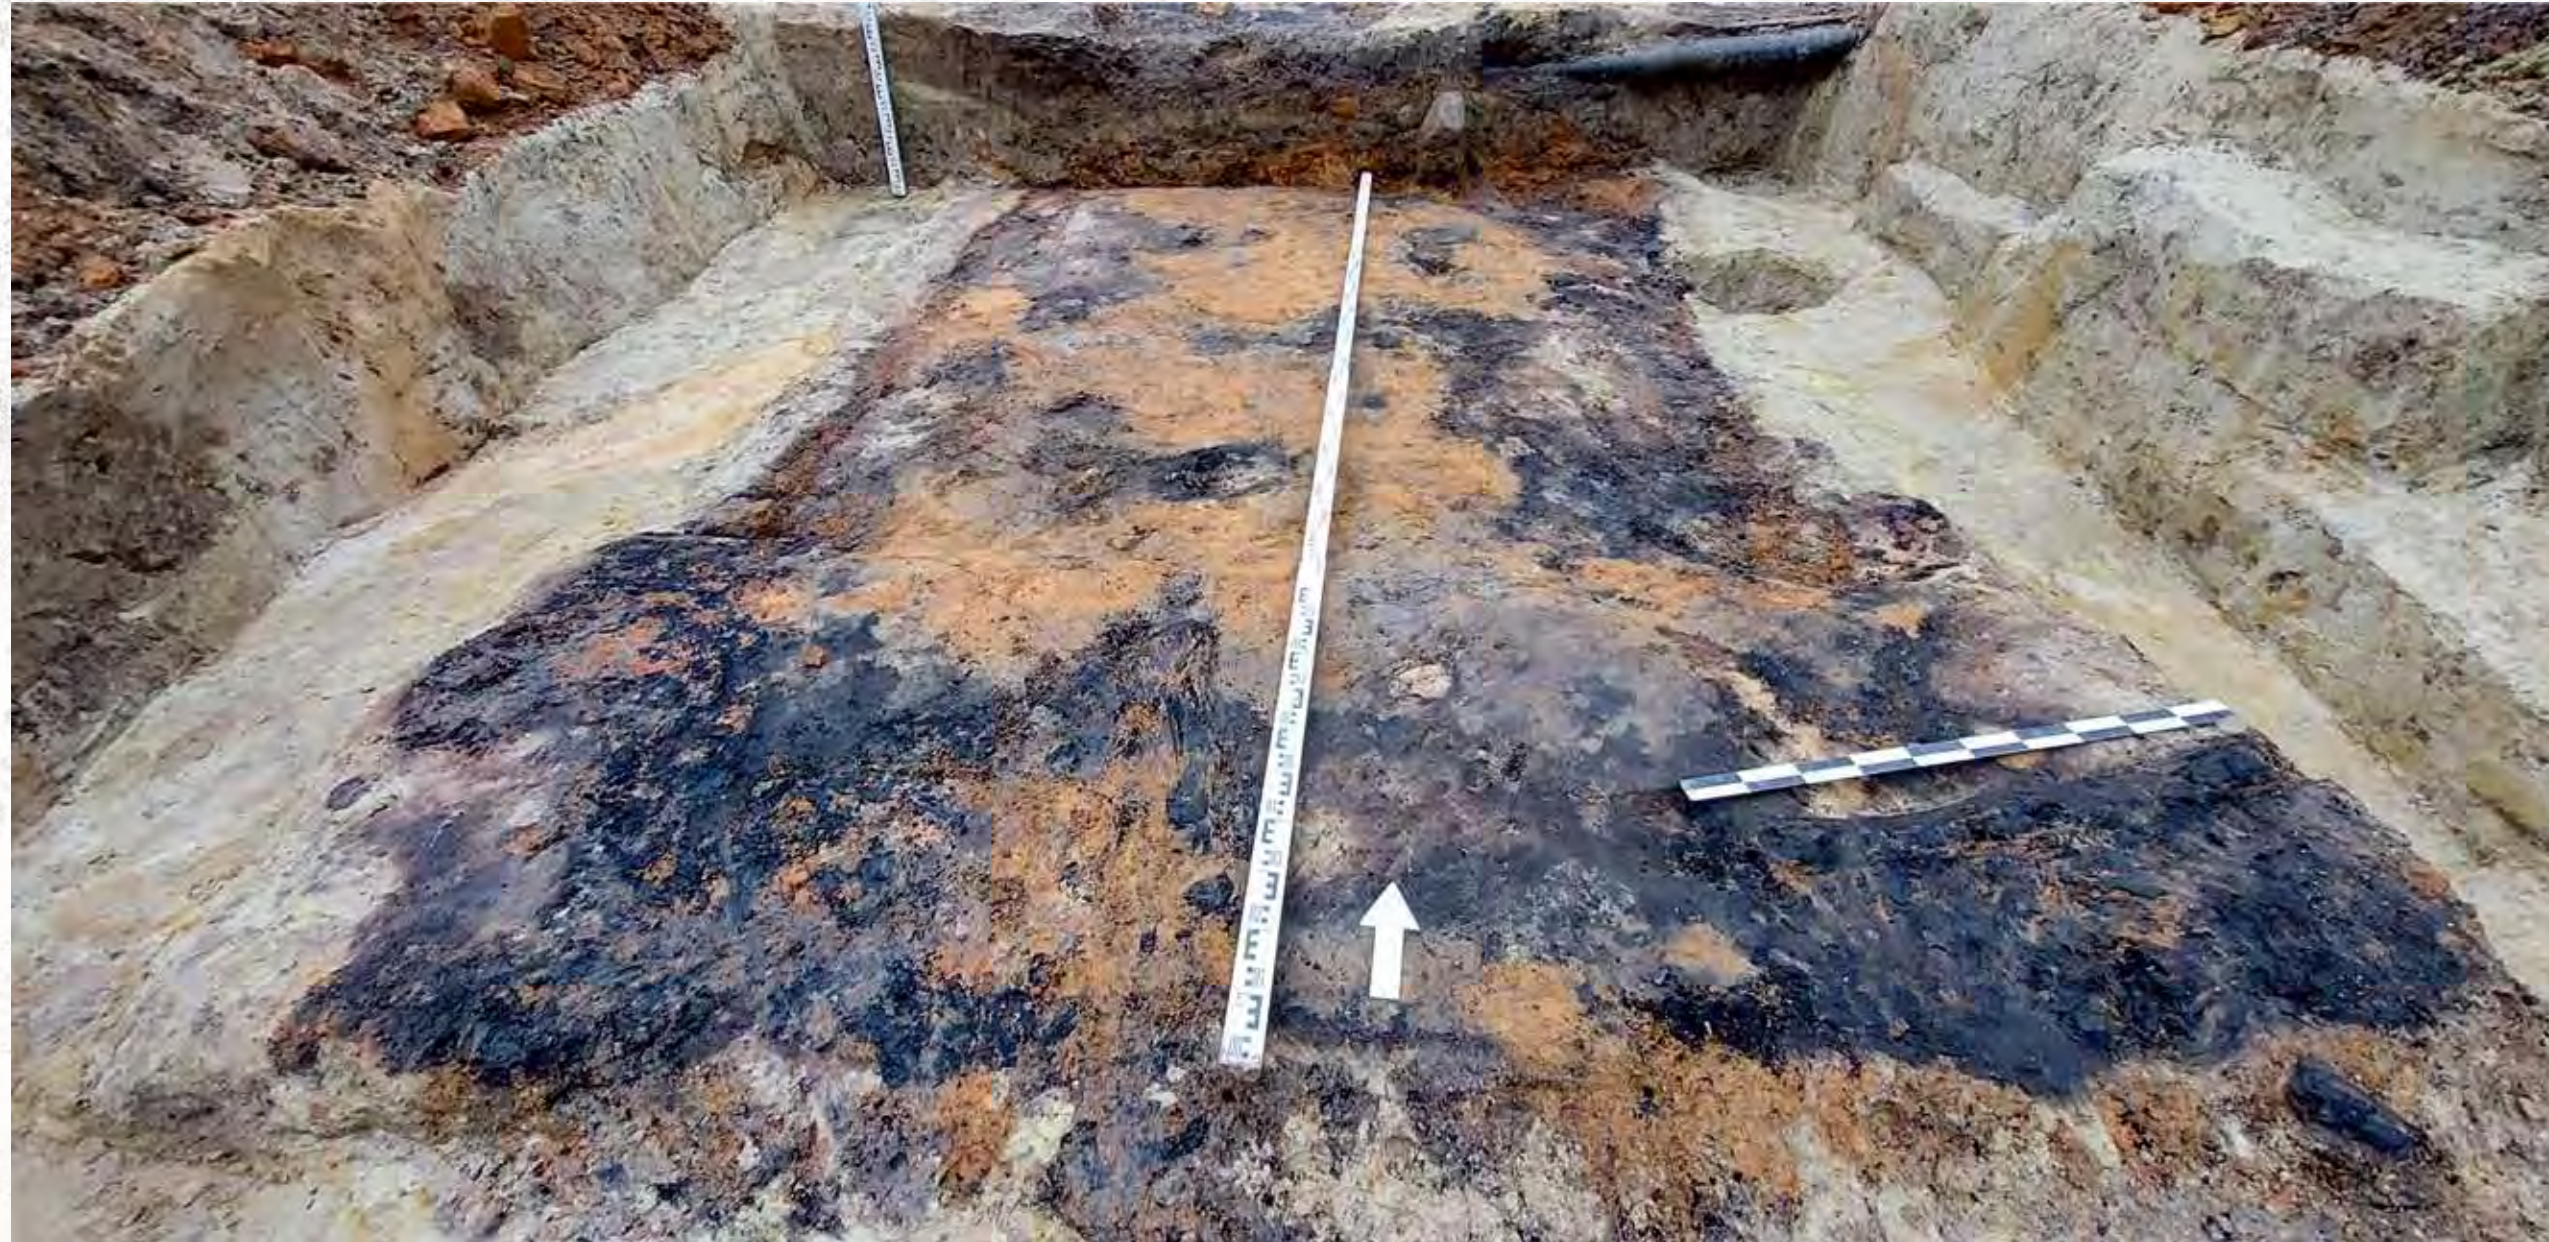
**Fot. 1.** Grodzisk Mazowiecki, Plac Wolności. Dom nr 1 - poziom podłogowy. Spalone deski oraz resztki glinianego klepiska. Dwie mocno spalone belki stanowiące elementy konstrukcji wejścia do budynku. Widok od strony południowej.

W trakcie doczyszczania powierzchni pod planowaną inwestycję, uwagę zwrócił obiekt o wymiarach 7x4,5 m, który został zorientowany po linii północ-południe. W rzucie poziomym zbliżony do prostokąta, barwy czarnej, wyraźnie odcinający się od szarozółtego, lekko ilastego piasku. W trakcie eksploracji wypelniska ustalono, że mamy do czynienia z dobrze zachowaną półziemianką, z dachem wspartym na drewnianych słupach. Wejście do budynku znajdowało się od południa, bowiem znaleziono tam silnie przepalone belki oraz metalowe elementy drzwi (skobel, uchwyt, okucia). Ponadto pozyskano kilkadziesiąt tysięcy ułamków naczyń, głównie talerzy, patelni, mis, kubków, garnków. Biorąc pod uwagę cechy makro- i mikromorfologiczne ceramiki, wydatowano ją na drugą połowę XVII wieku. Pozyskano także pokaźny zbiór przedmiotów żelaznych: sierp, nóż, gwoździe, okucie buta czy żelazną chochlę oraz wiele skorodowanych przedmiotów, które na tym etapie badań nie udało się zidentyfikować. Ciekawostką są liczne, choć mocno przepalone kafle pieca. Zapewne był on wzniesiony w północnej części domostwa, w miejscu przypominającym absydę. Tam bowiem stwierdzono ich największą koncentrację. Drugą grupą pod względem liczebności są kości zwierzęce, głównie bydła, w mniejszym stopniu zaś świni. Całość kontekstu zinterpretowano jako pozostałości domu z otaczającą go infrastrukturą gospodarczą o charakterze wiejskim.

Ważnym datownikiem jest też obecność w wypelnisku szelaga koronnego Jana Kazimierza, tzw. Boratynki, z datą bicia 1666/1668. Duża ilość dość jednorodnego chronologicznie materiału ceramicznego, jak również moneta z XVII wieku, pozwalają dość dokładnie umiejscowić obiekt w czasie. Zapewne zniszczenie budynku nastąpiło w tym samym momencie co i miasta. Wydaje się, że najbardziej prawdopodobnym scenariuszem może być najazd w okresie potopu szwedzkiego. Taka teza znajduje także potwierdzenie w źródłach pisanych, bowiem właśnie z tym wydarzeniem wiąże się spalanie Grodziska Mazowieckiego.

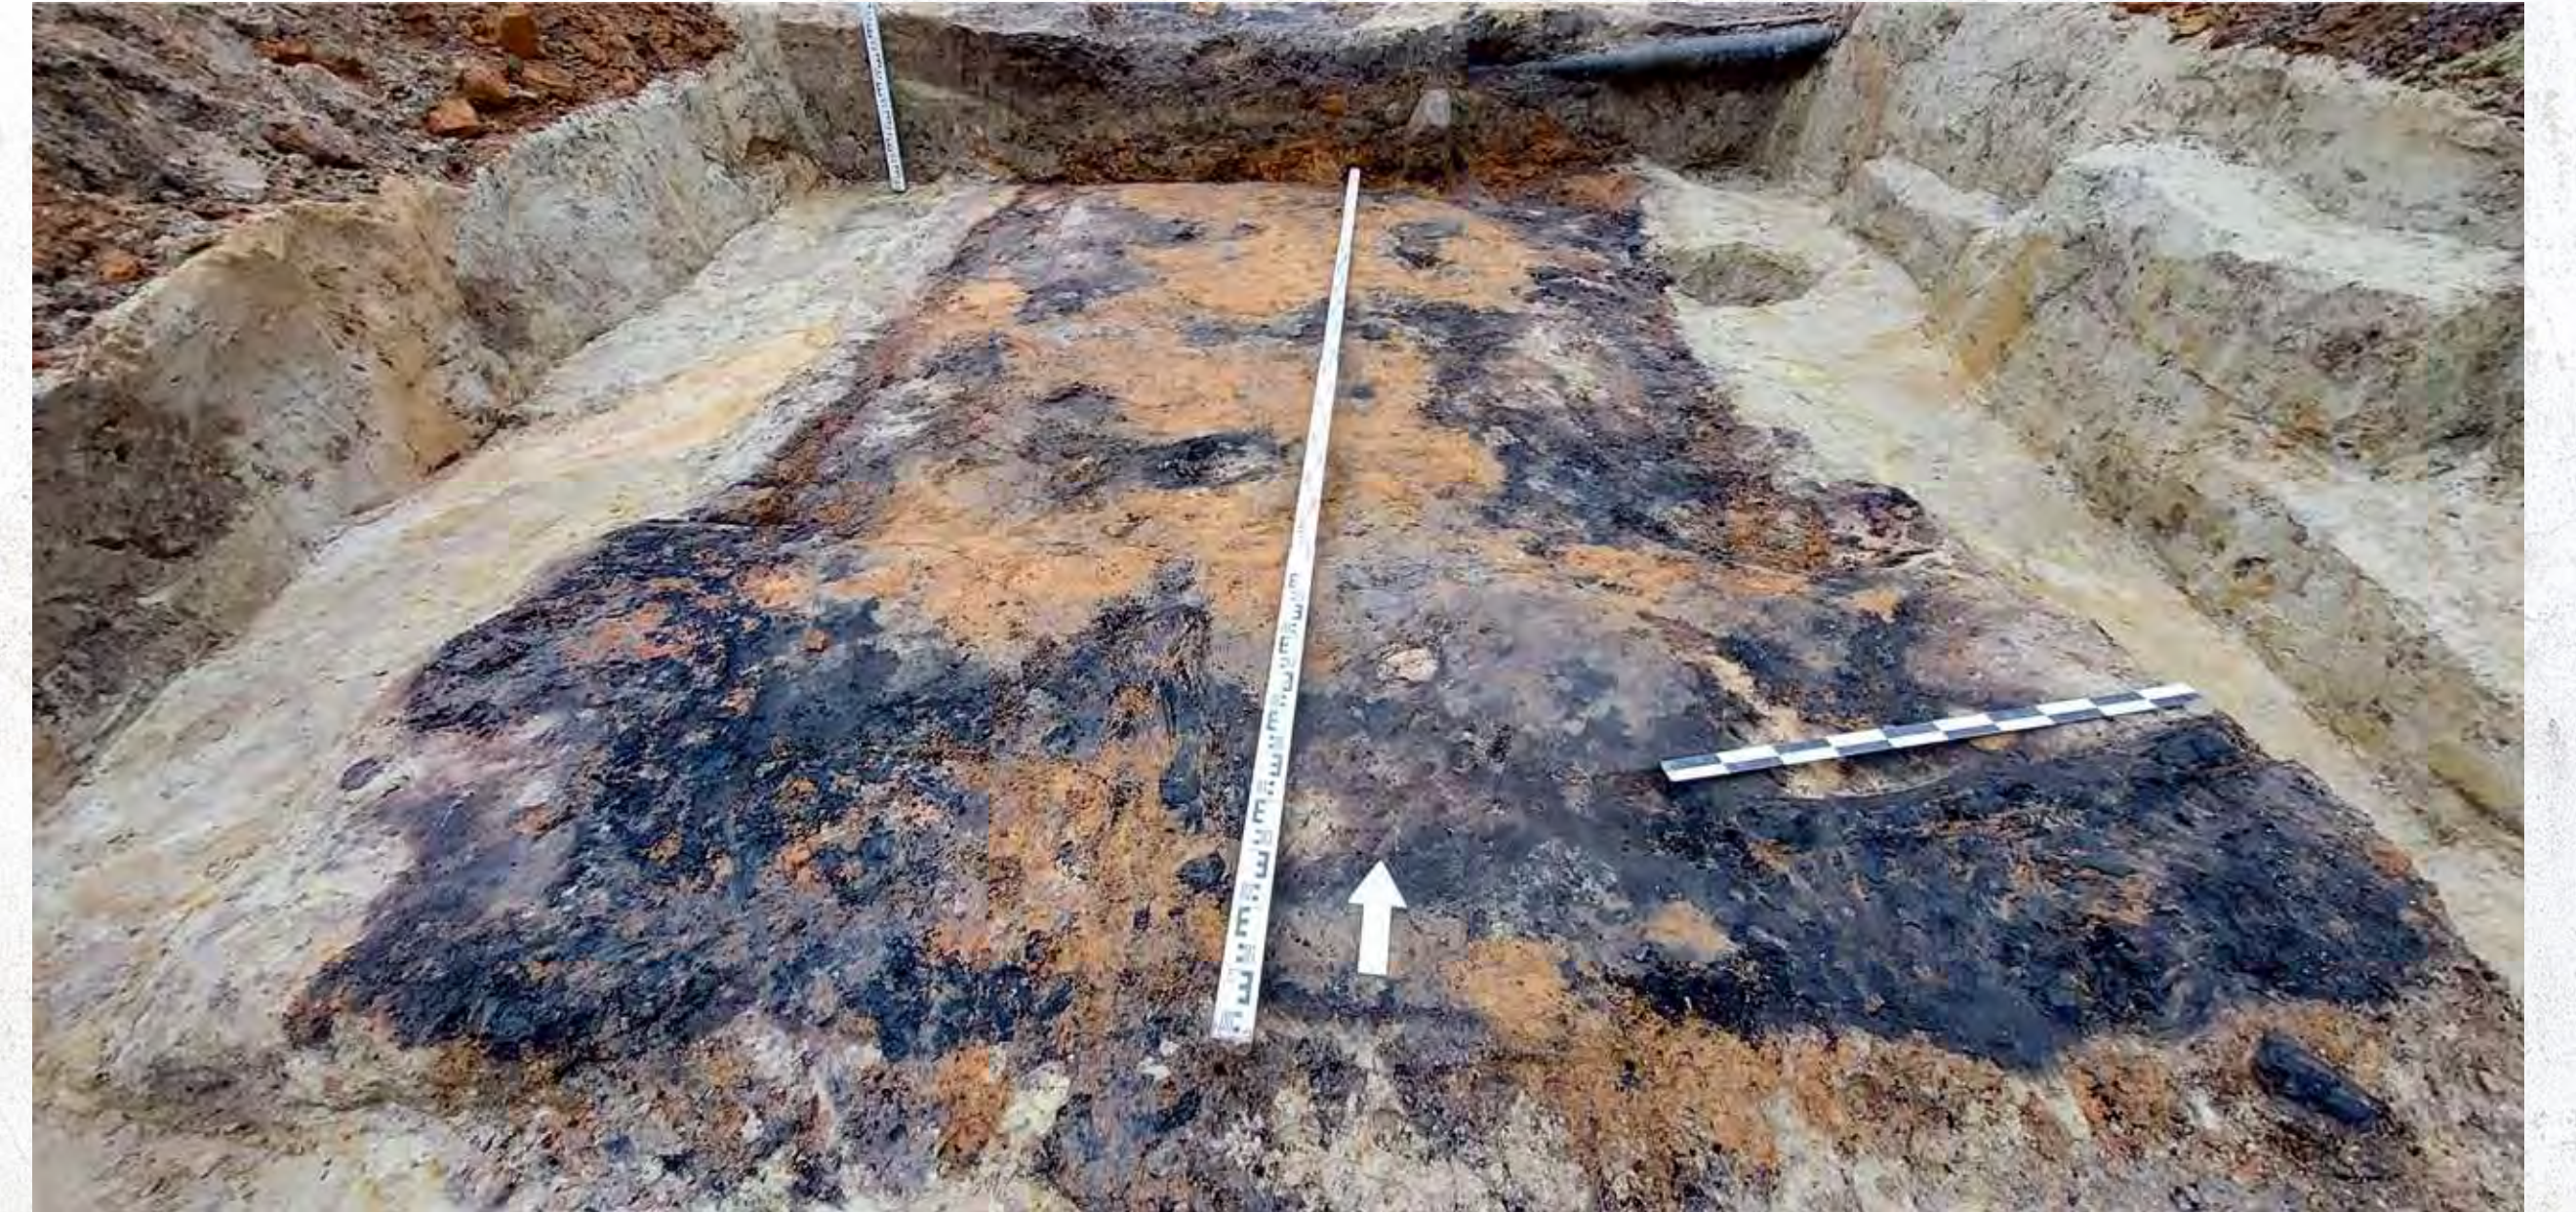
**Fot. 2.** Grodzisk Mazowiecki, Plac Wolności. Dom nr 1 - poziom podłogowy. W części północnej widoczne doły po słupach podtrzymujących dach oraz miejsce pod niewielki piec kaflowy. Widok od strony Wschodniej.

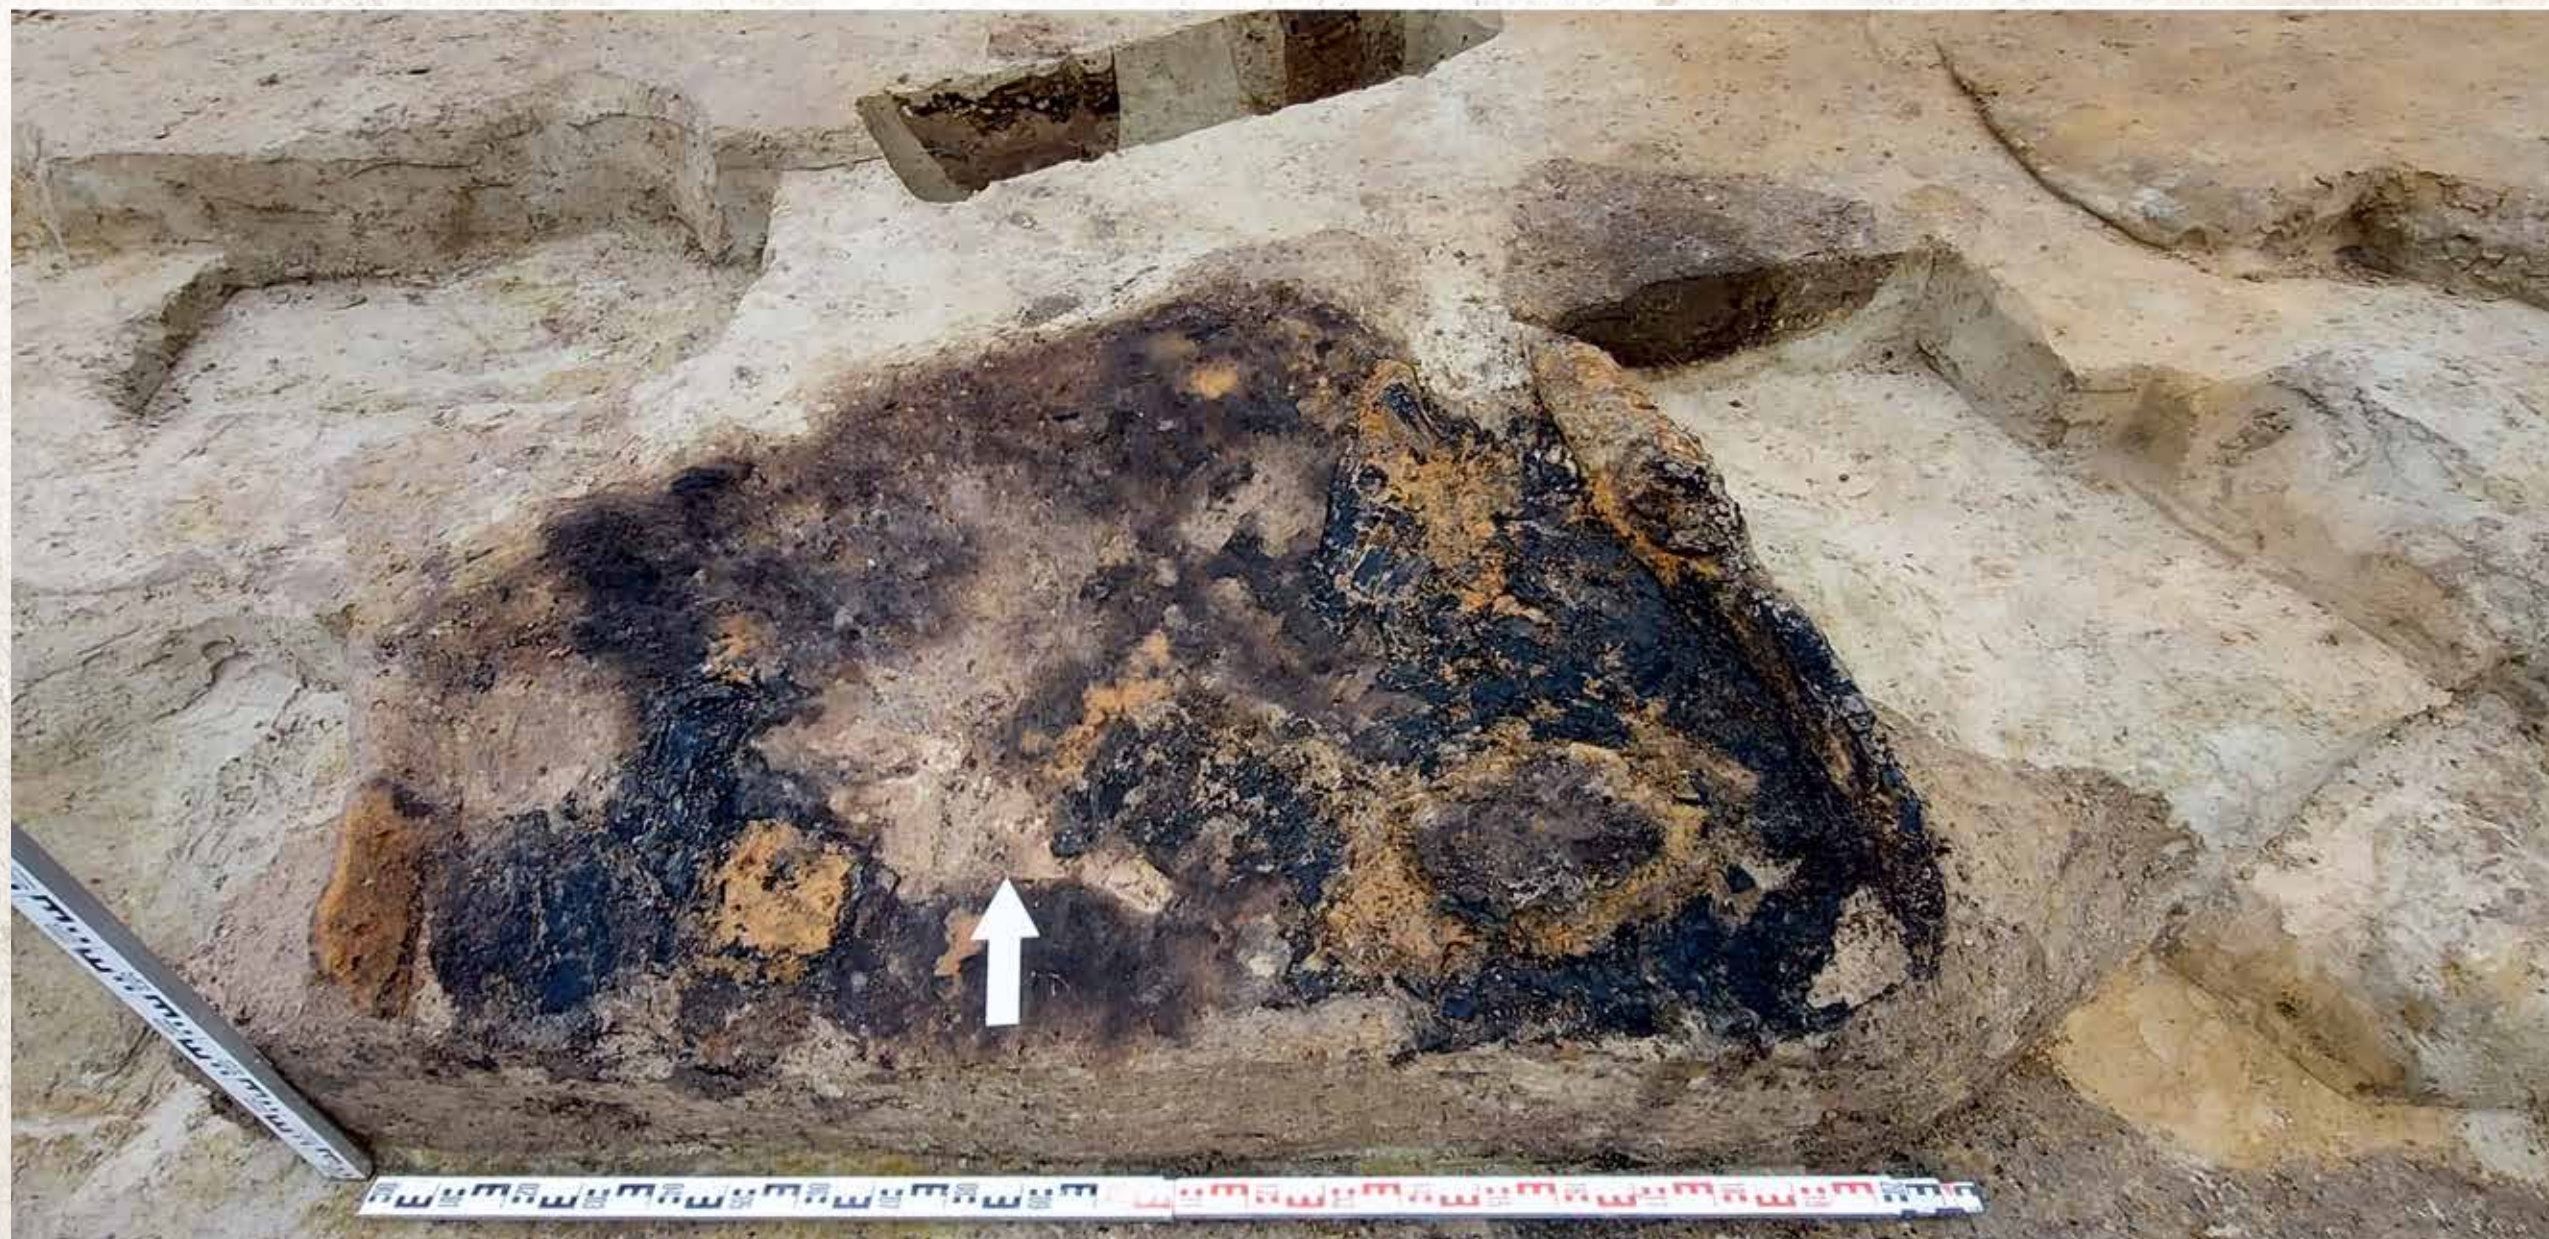
**Fot. 3.** Grodzisk Mazowiecki, Plac Wolności. Dom nr 1. W części północnej widoczne doły po słupach podtrzymujących dach oraz miejsce pod niewielki piec kaflowy. Widok od strony południowej.

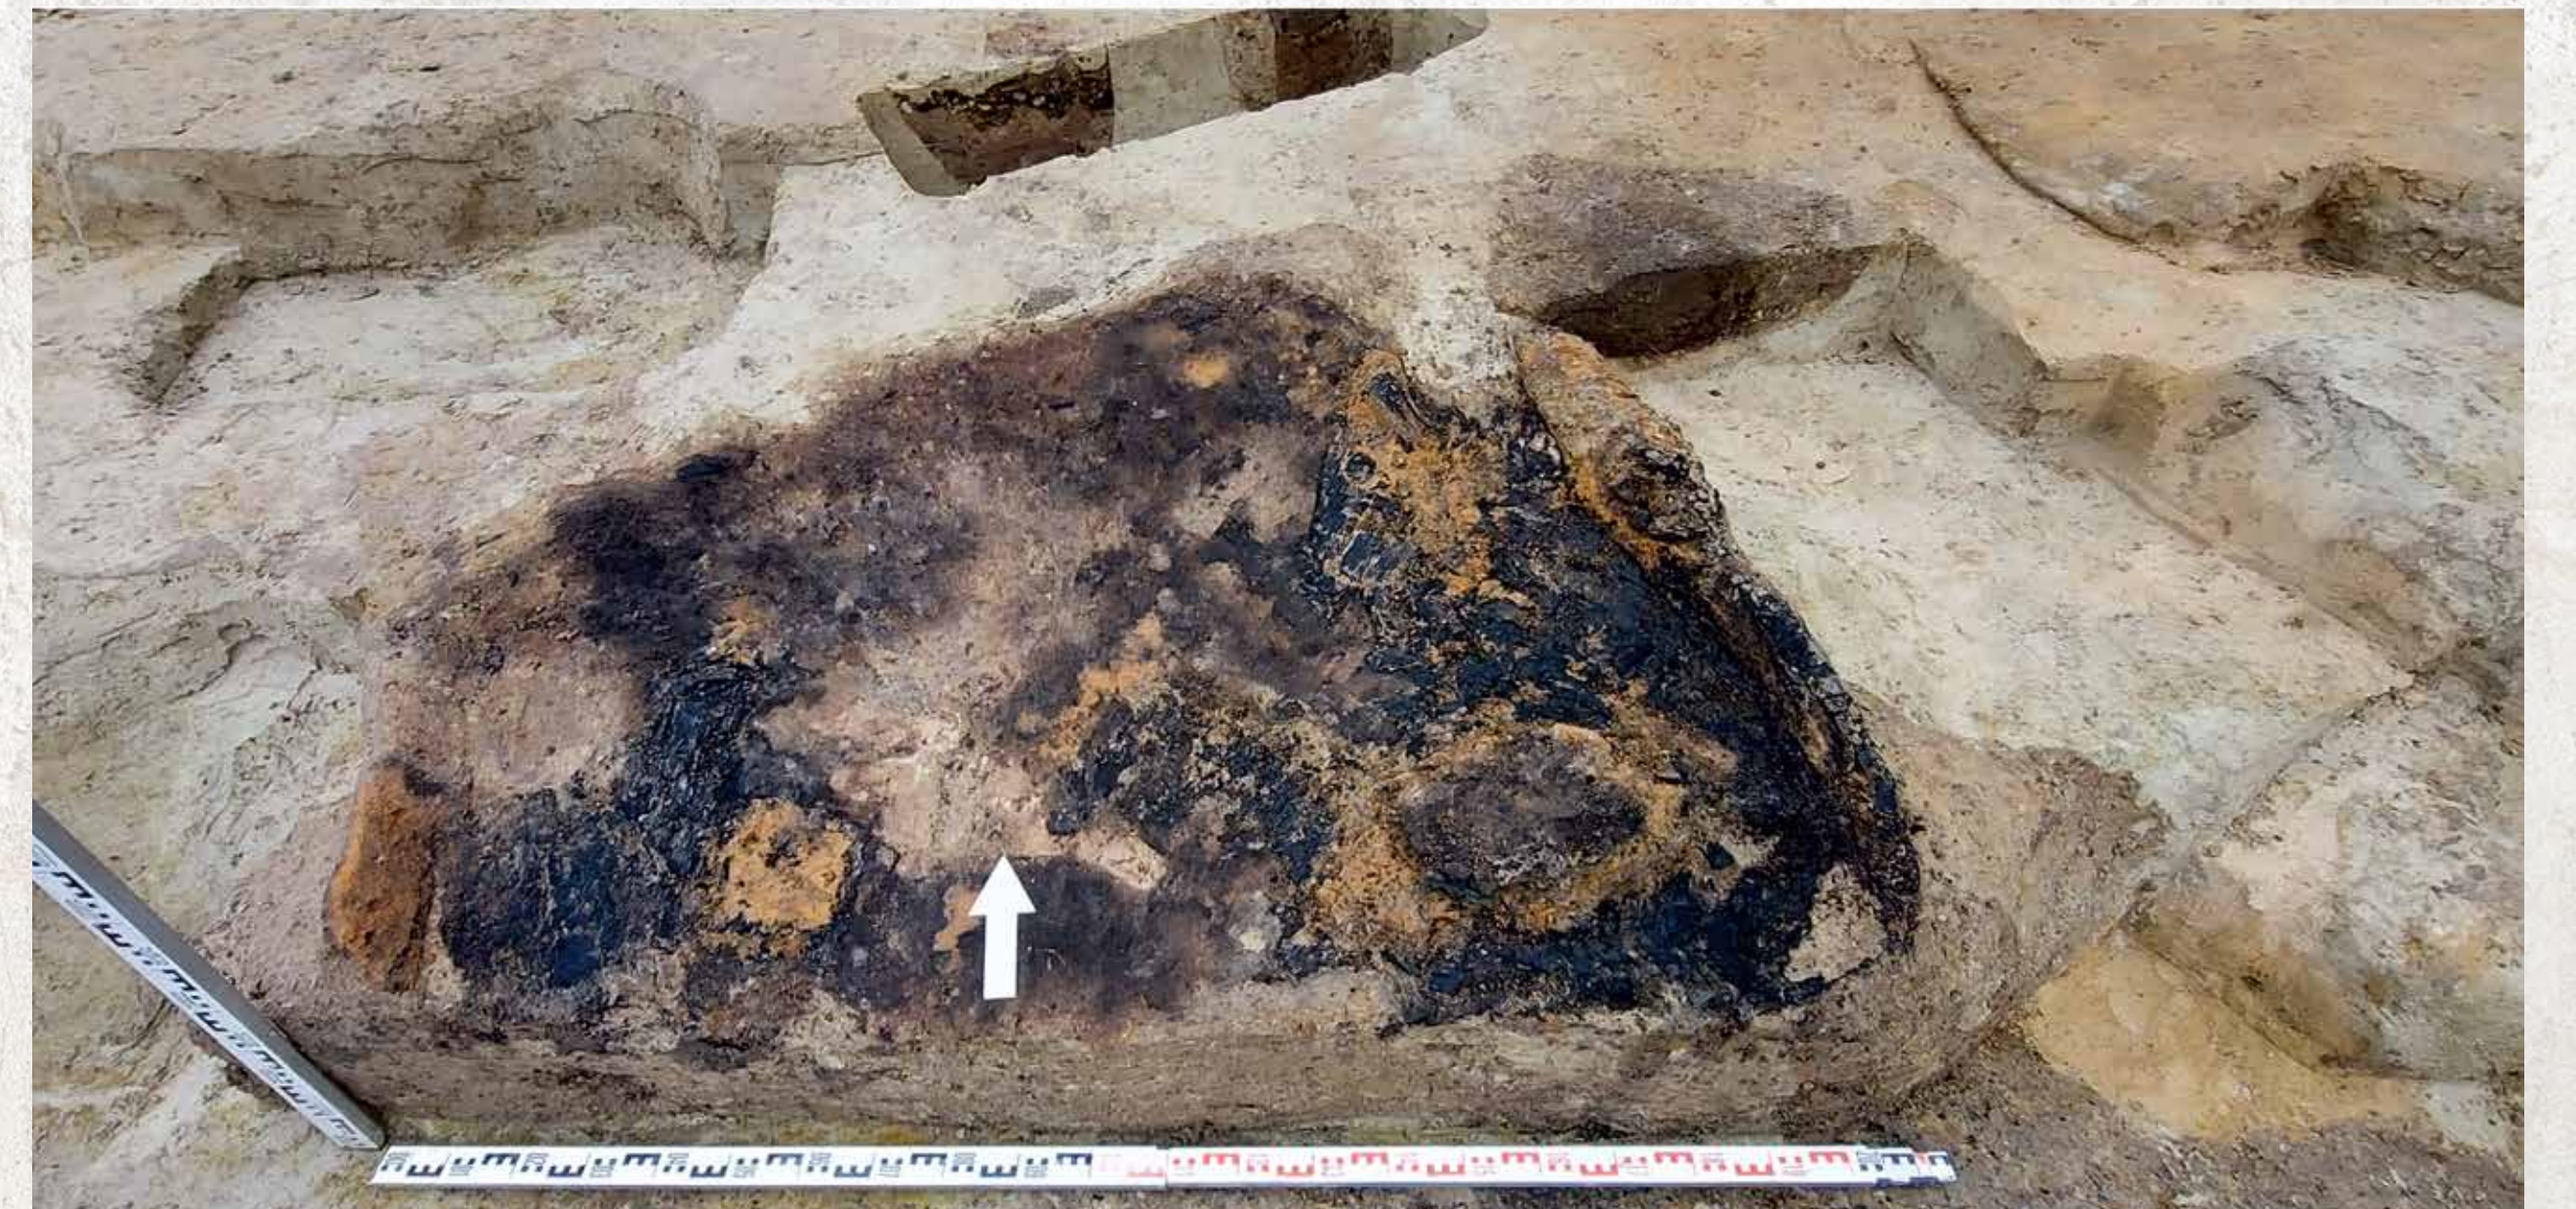
**Fot. 4.** Grodzisk Mazowiecki, Plac Wolności. Dom nr 1. Żelazne obejmy będące zapewne elementami konstrukcyjnymi drzwi. Widok od strony południowo-zachodniej.

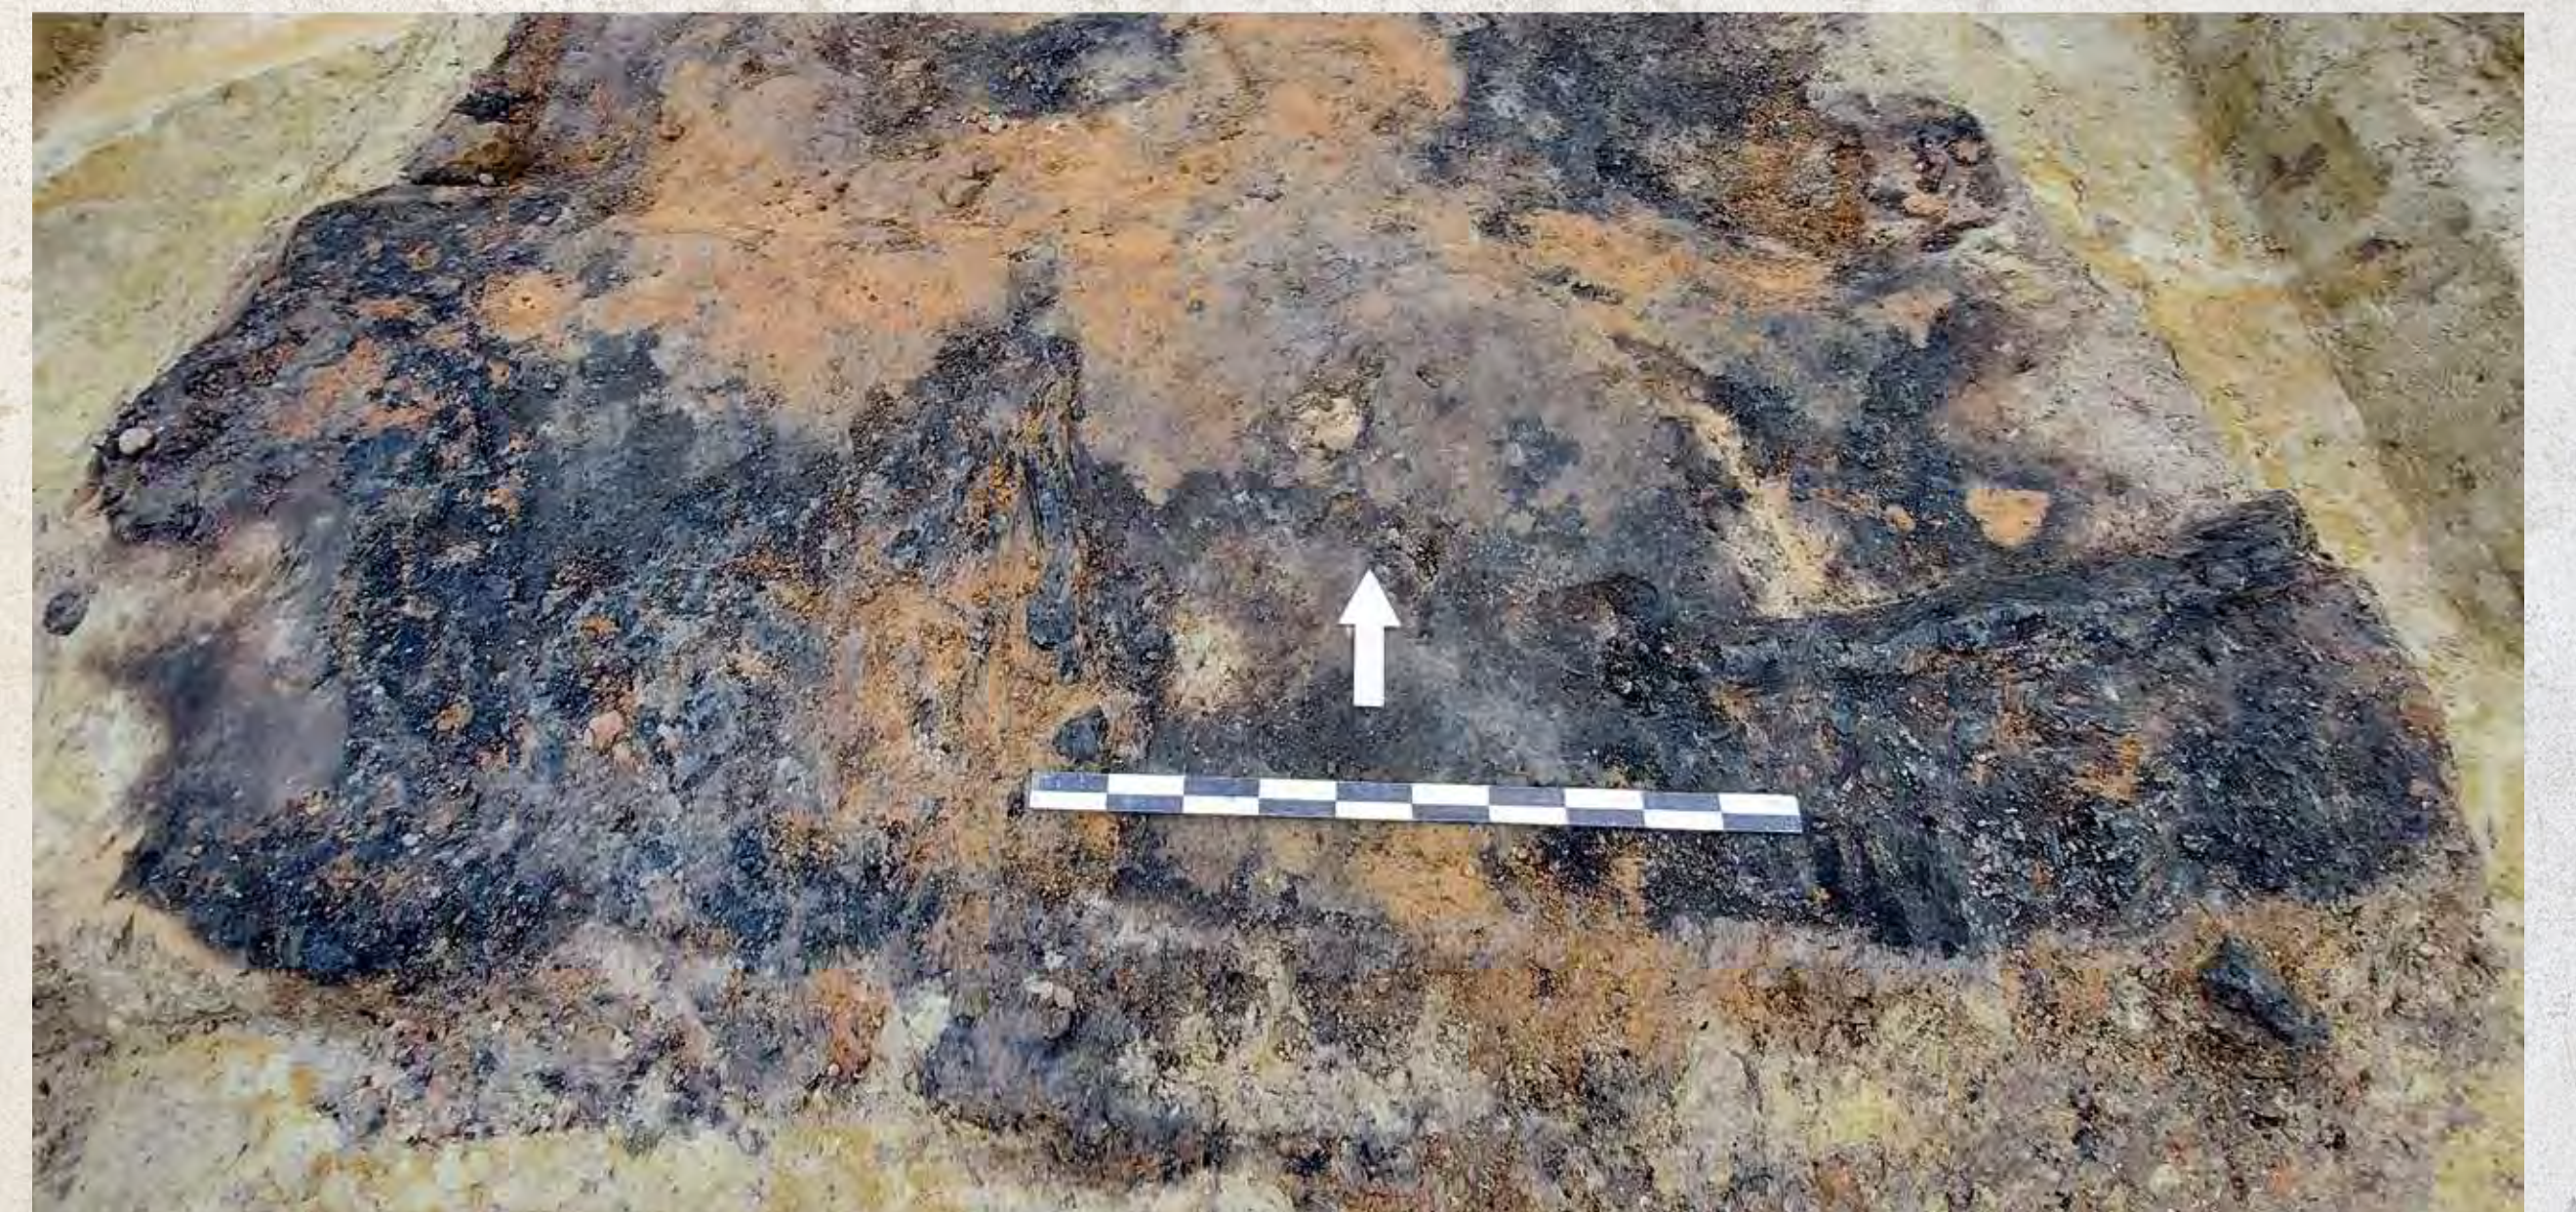
**Fot. 6.** Grodzisk Mazowiecki, Plac Wolności. Dom nr 1. Przepalona belka, prawdopodobnie próg wejściowy. Widok od strony południowej.

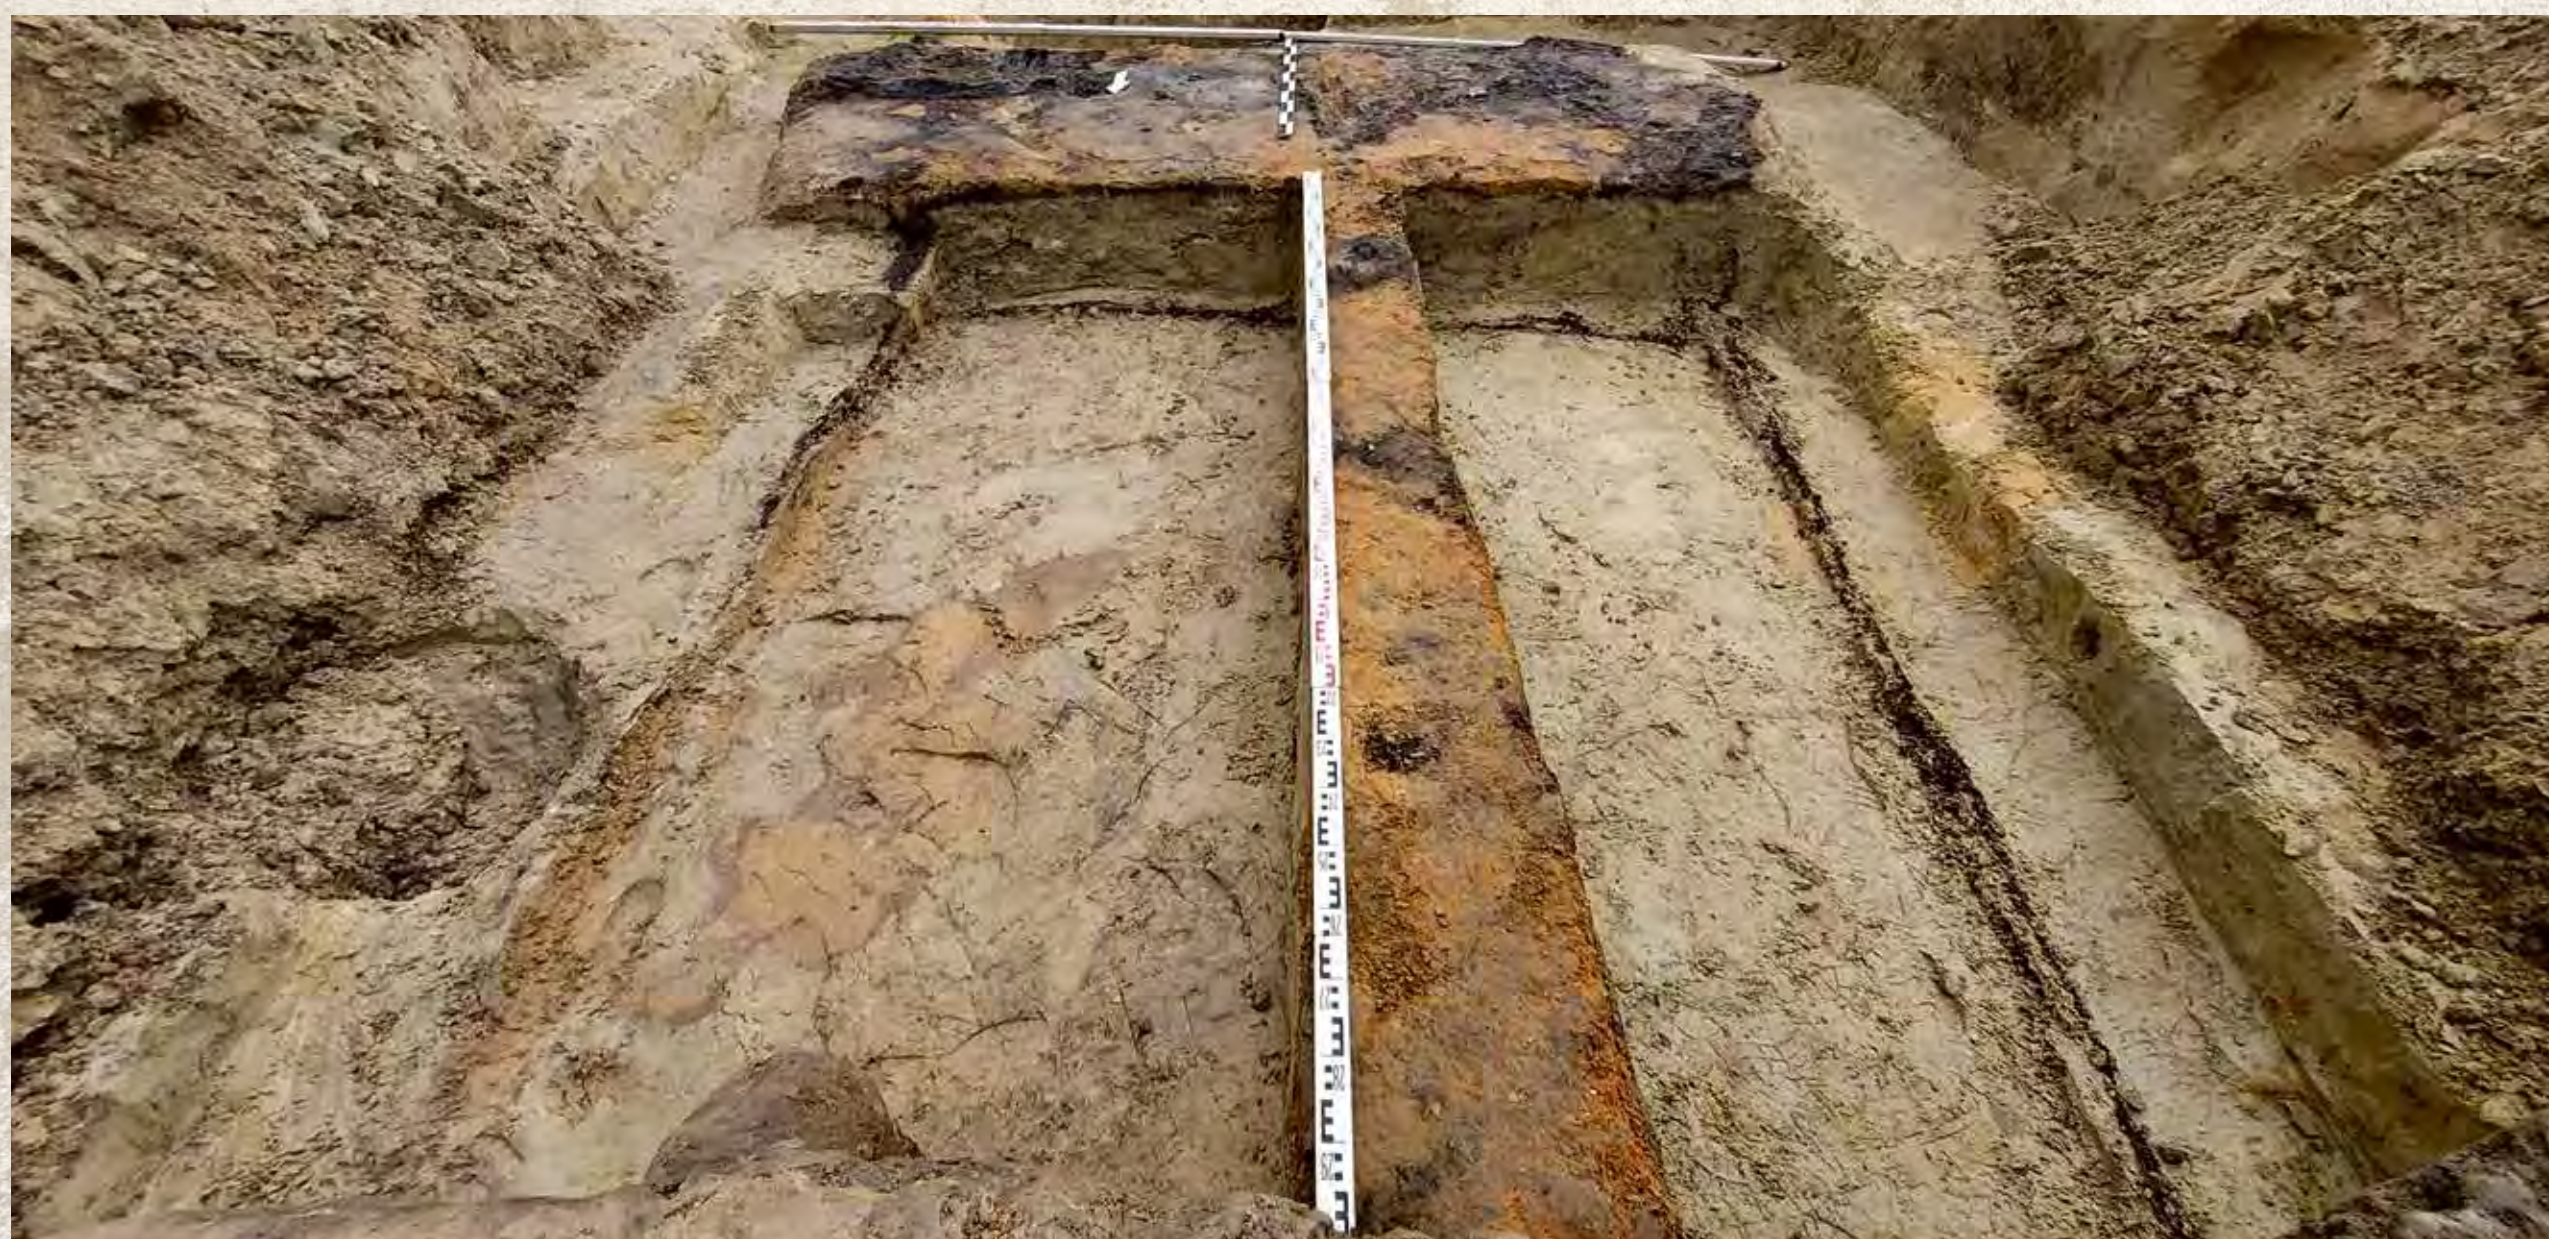
**Fot. 7.** Grodzisk Mazowiecki, Plac Wolności. Dom nr 1. Przekrój przed podłogę oraz drewnianą konstrukcję skrzyniową. Widok od strony północnej.

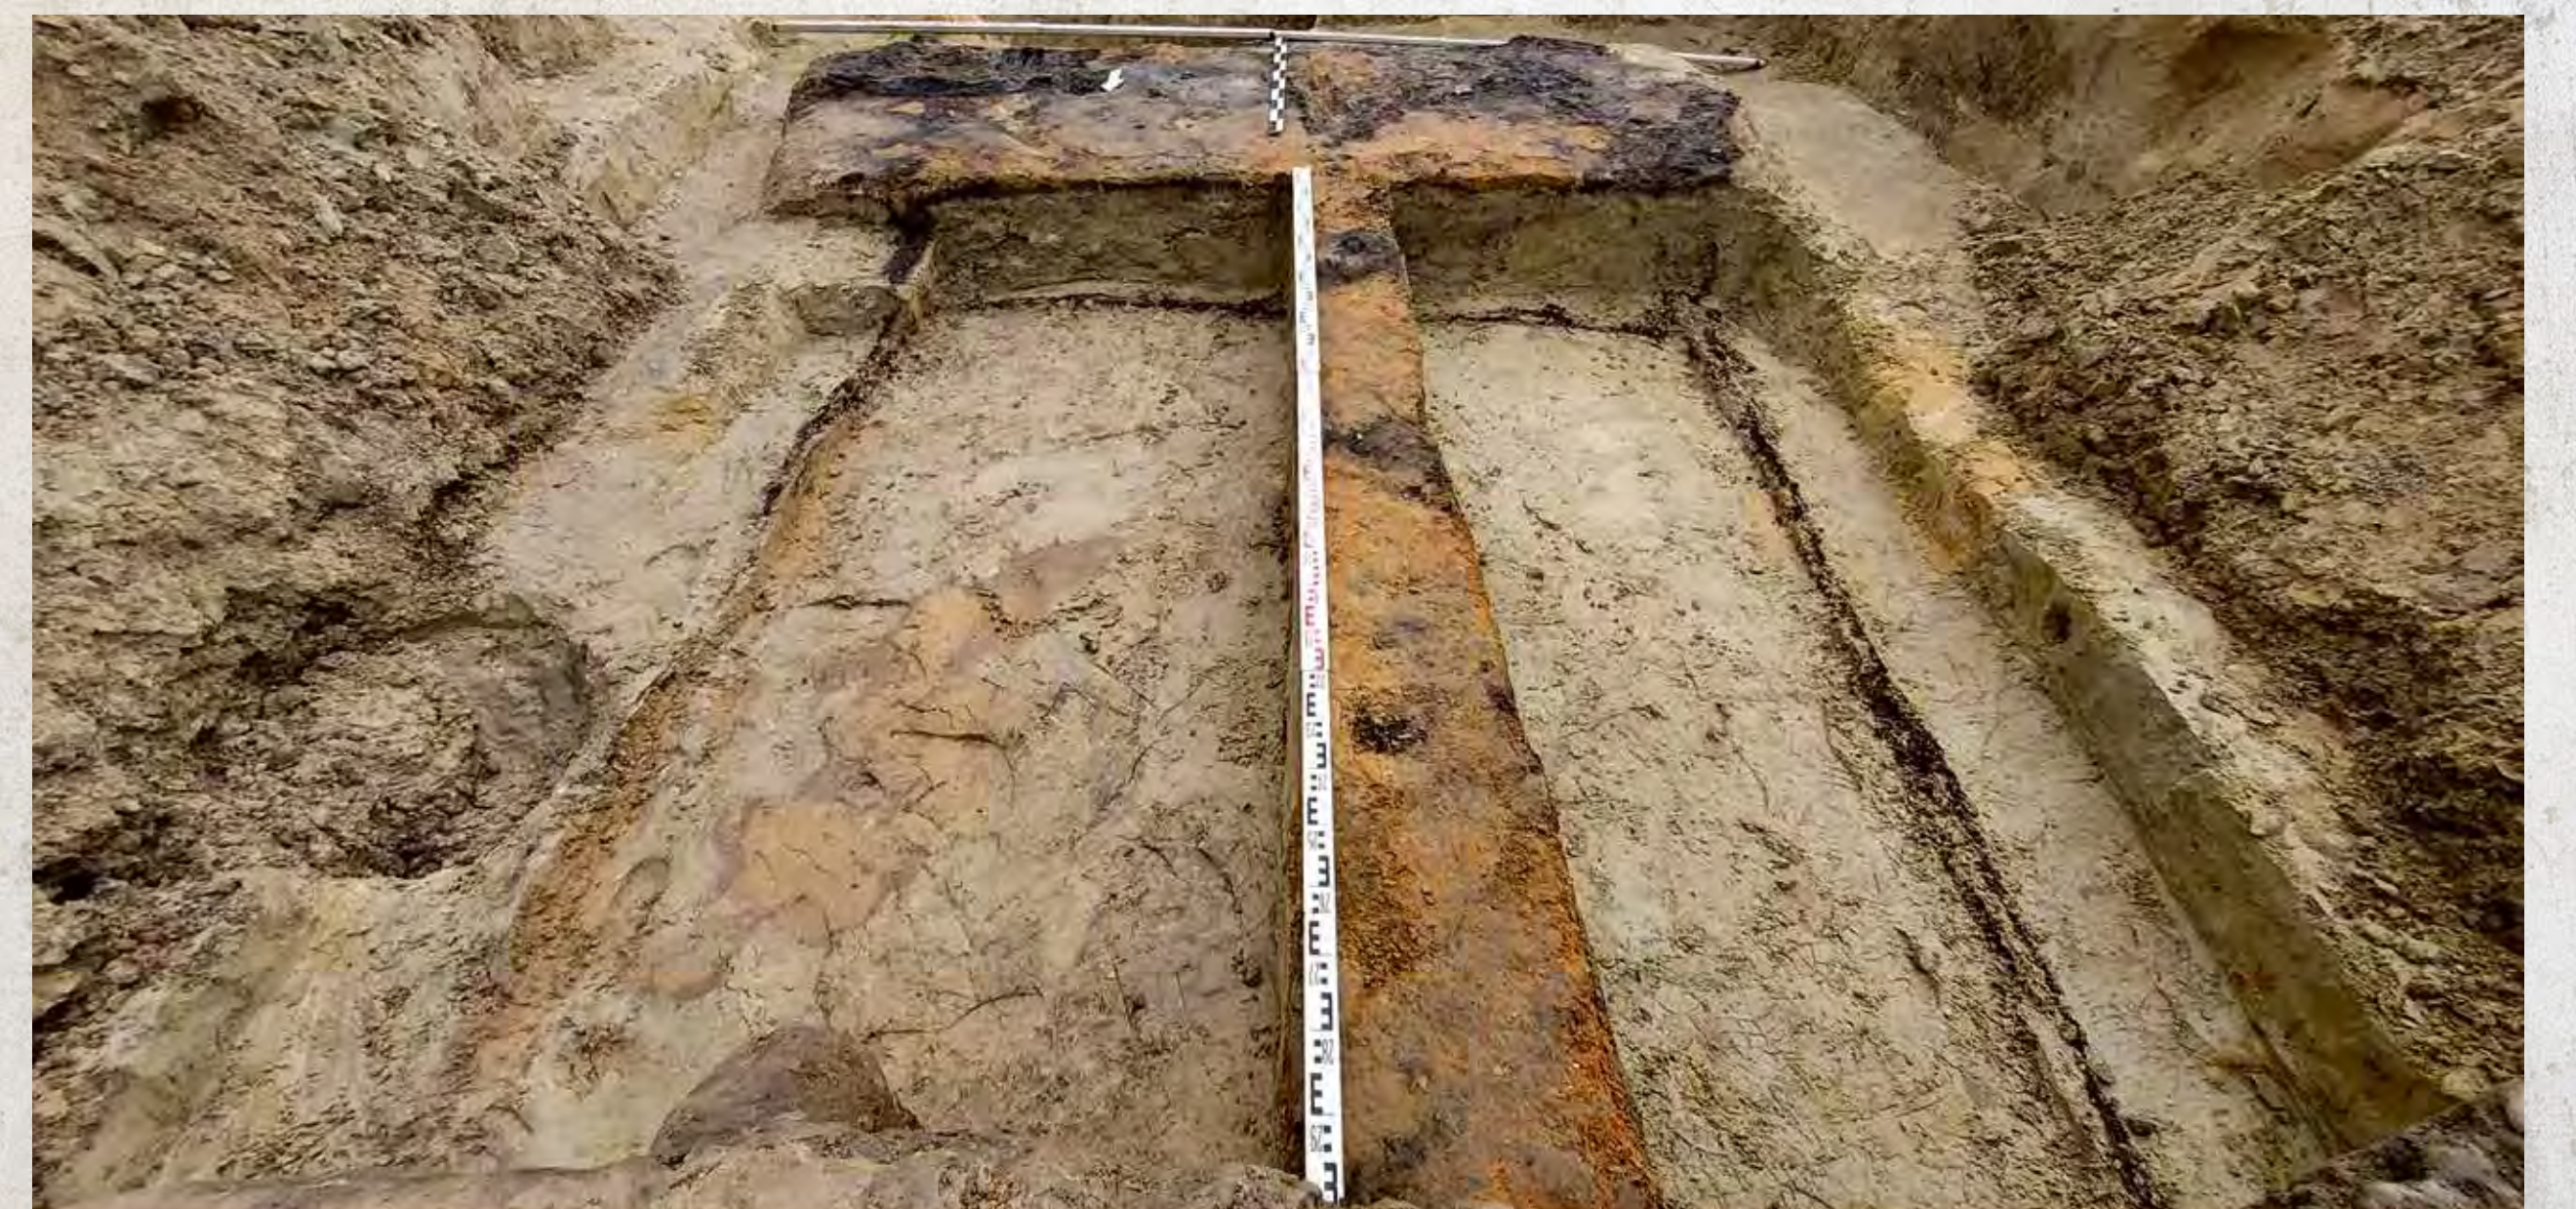
**Fot. 8.** Grodzisk Mazowiecki, Plac Wolności. Dom nr 1. Poniżej podłogi odkryto drewnianą konstrukcję. Zapewne pełniła funkcję izolacyjną i odwadniającą, jak również podtrzymywała podłogę. Widok od strony wschodniej.
