# PLAC WOLNOŚCI W CZORAJ I DZIŚ

# PLAC WOLNOŚCI - SKARBY PRZESZŁOŚCI

W związku ze zbliżającymi się obchodami 500-lecia uzyskania przez Grodzisk Mazowiecki praw miejskich, w styczniu 2022 rozpoczęto prace związane z rewitalizacją Placu Wolności. Prowadzone w historycznej części miasta roboty budowlane objęto statym nadzorem archeologicznym. W trakcie badań odśloniono pozostałości trzech budynków, które przebadano wykopaliskowo. Należy jedynie ubolewać nad tym, że w związku z rewitalizacją Placu Wolności, przebadano zaledwie niewielki fragment rynku (z ponad 80 arów).

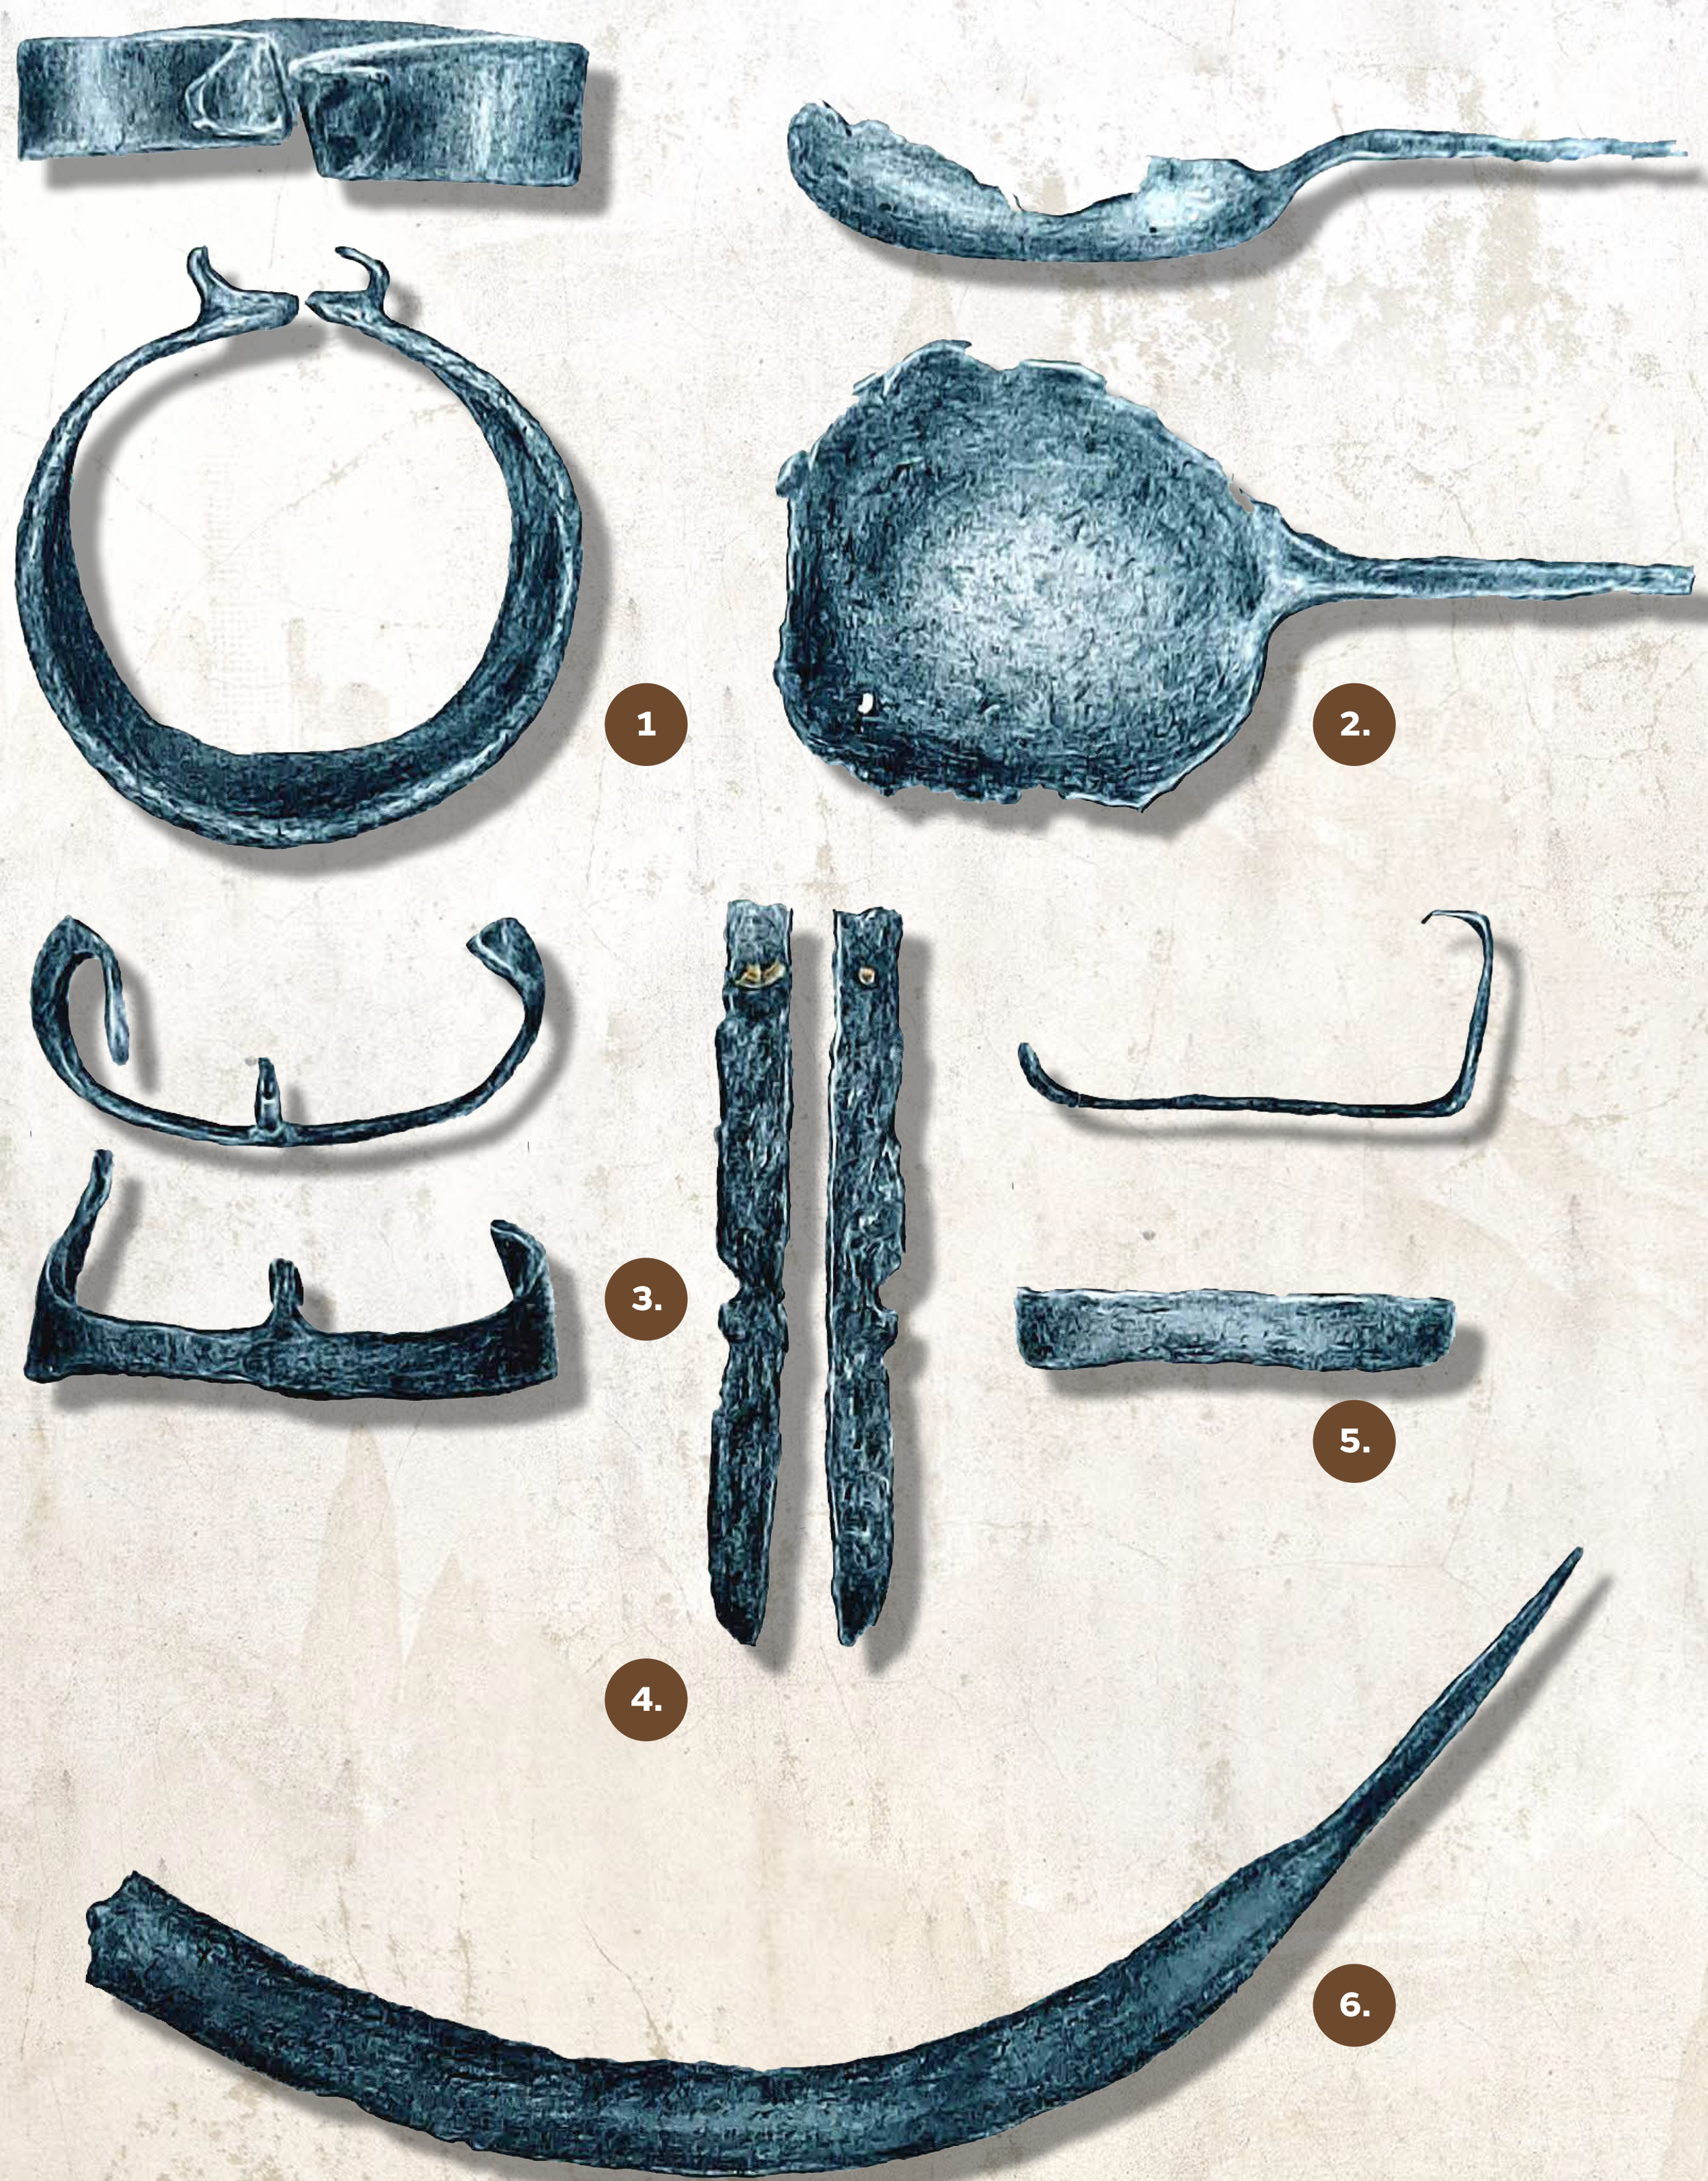
**Fot. 2.** Grodzisk Mazowiecki, Plac Wolności - wybór przedmiotów wykonanych z żelaza. Obejmy do mocowania drzwi - 1,7; chochła żelazna 2; okucie buta - 3; nożyk z mosiężnymi nitami - 4; fragment uchwytu do drzwi - 5; sierp - 6; skobel - 8.

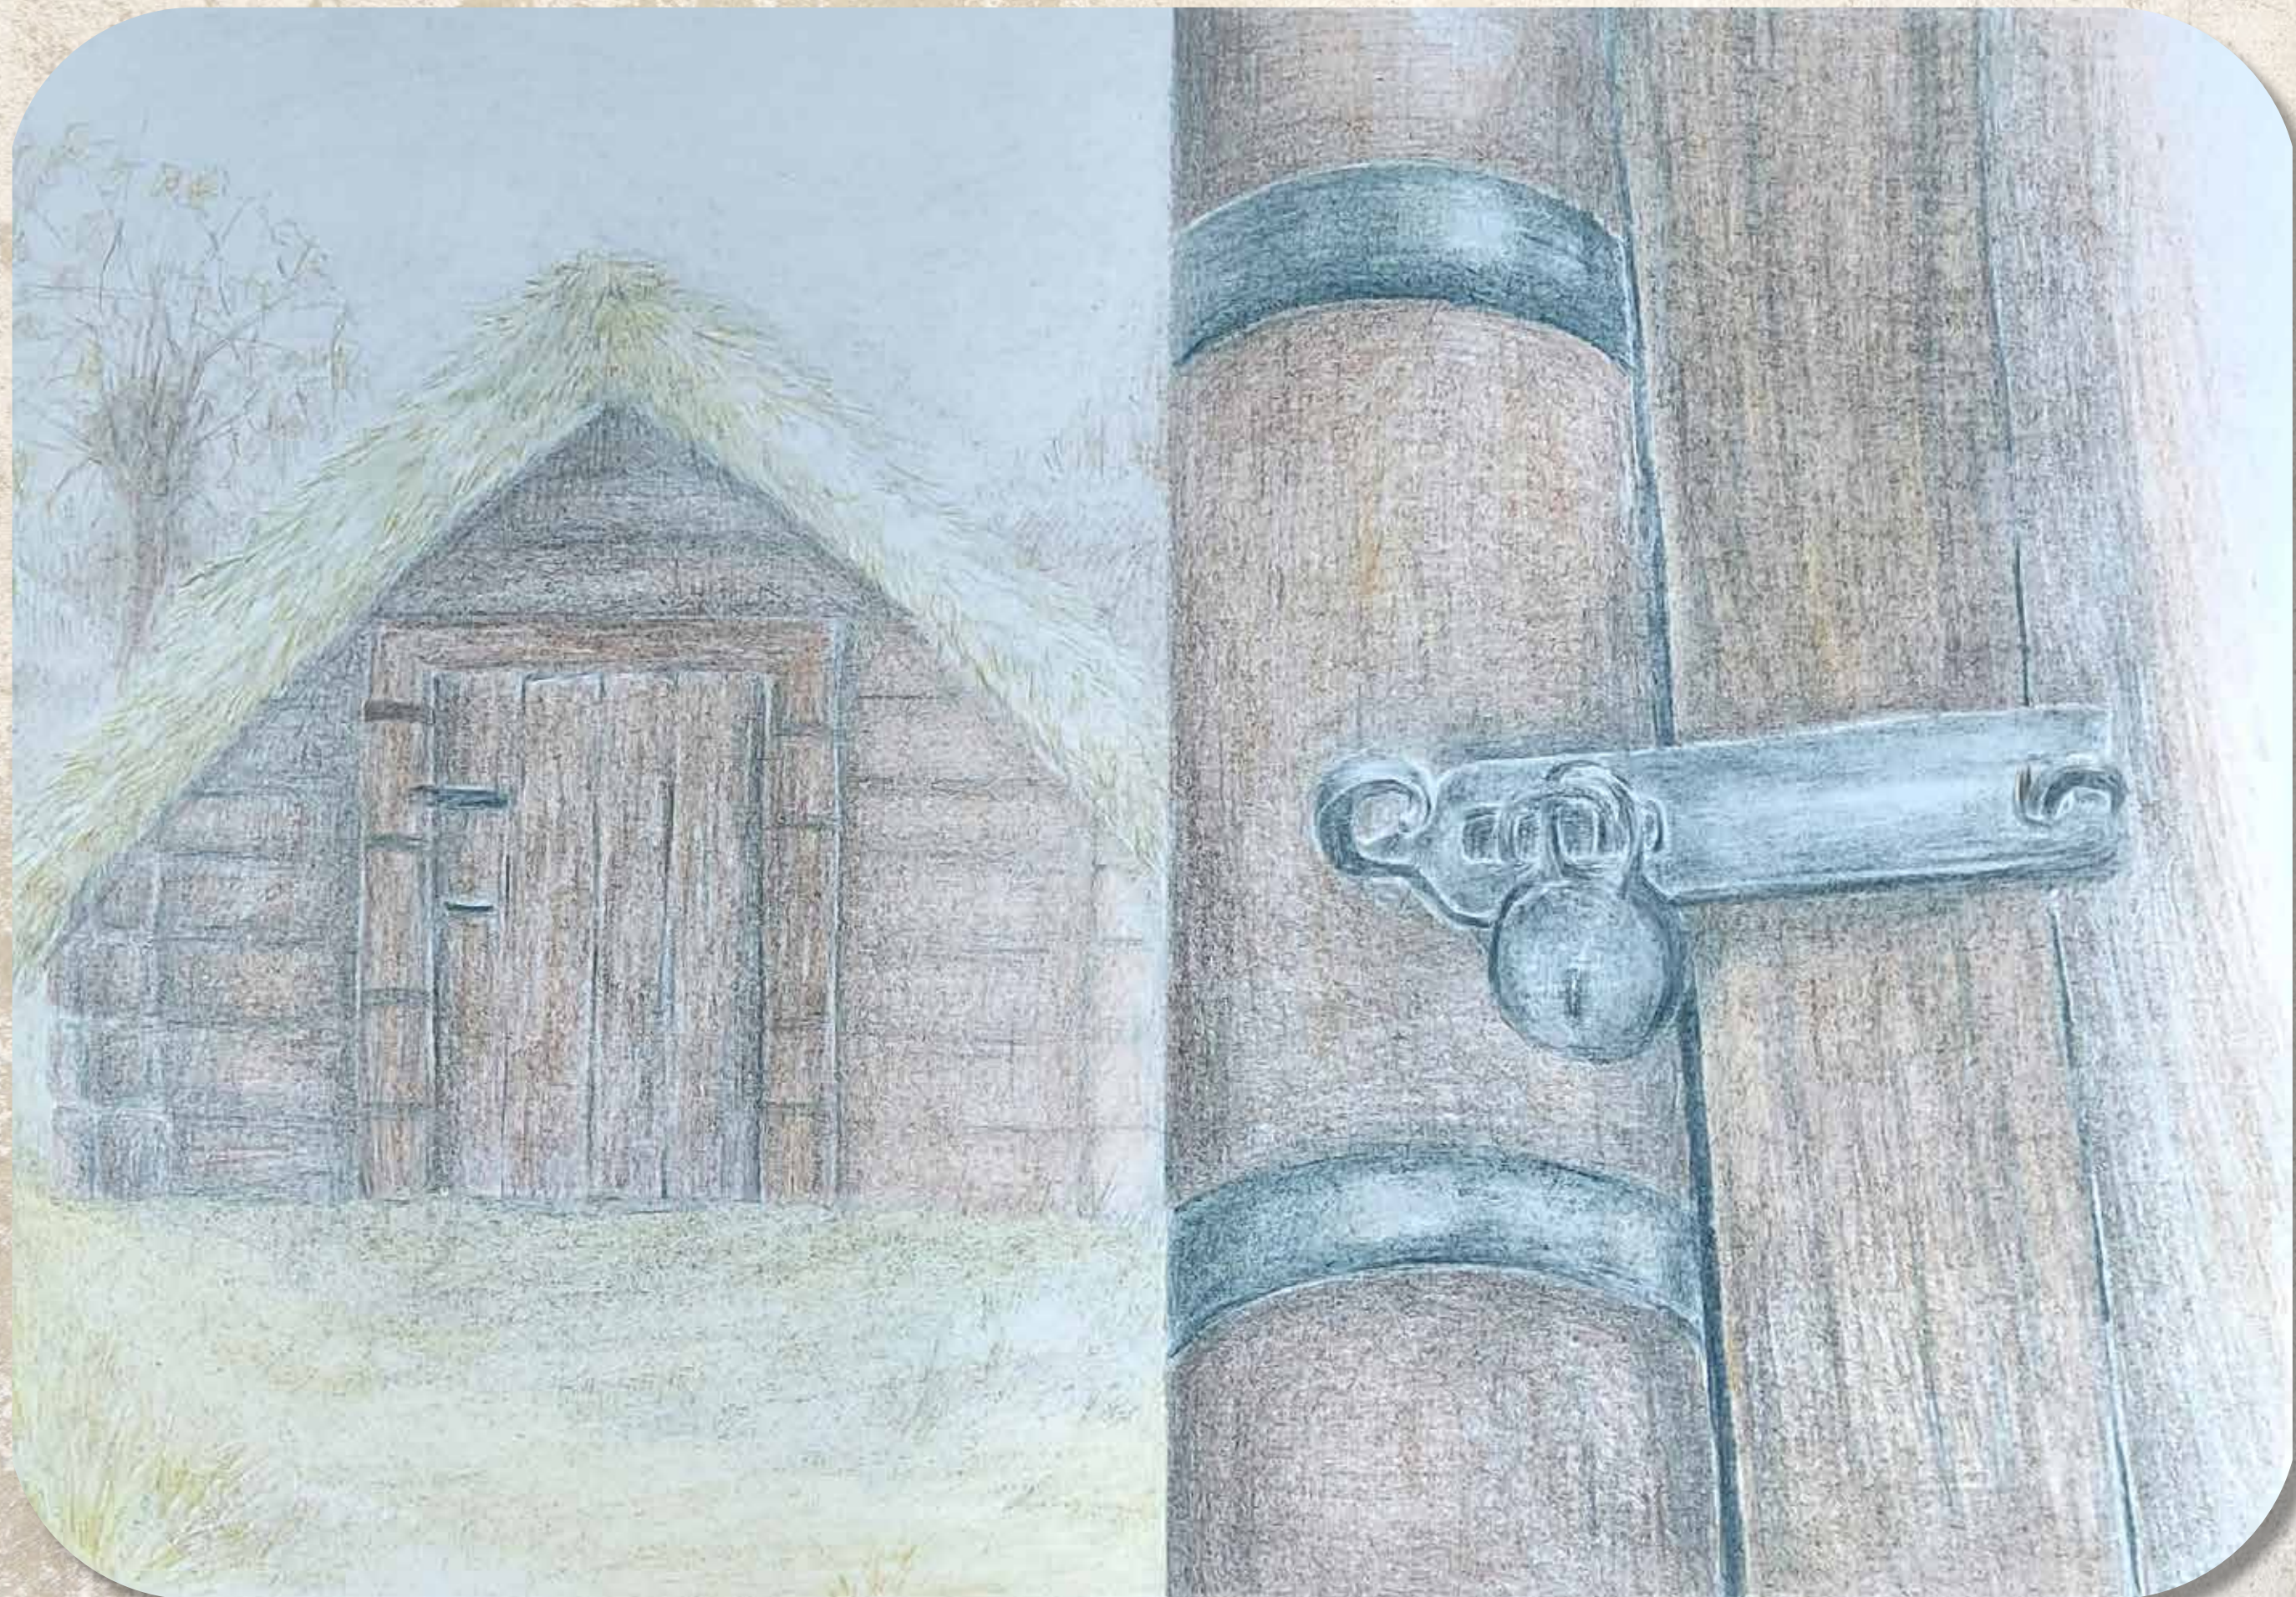
**Fot. 2.** Ryc. 2 Grodzisk Mazowiecki, Plac Wolności - rekonstrukcja drzwi do budynku nr 1.

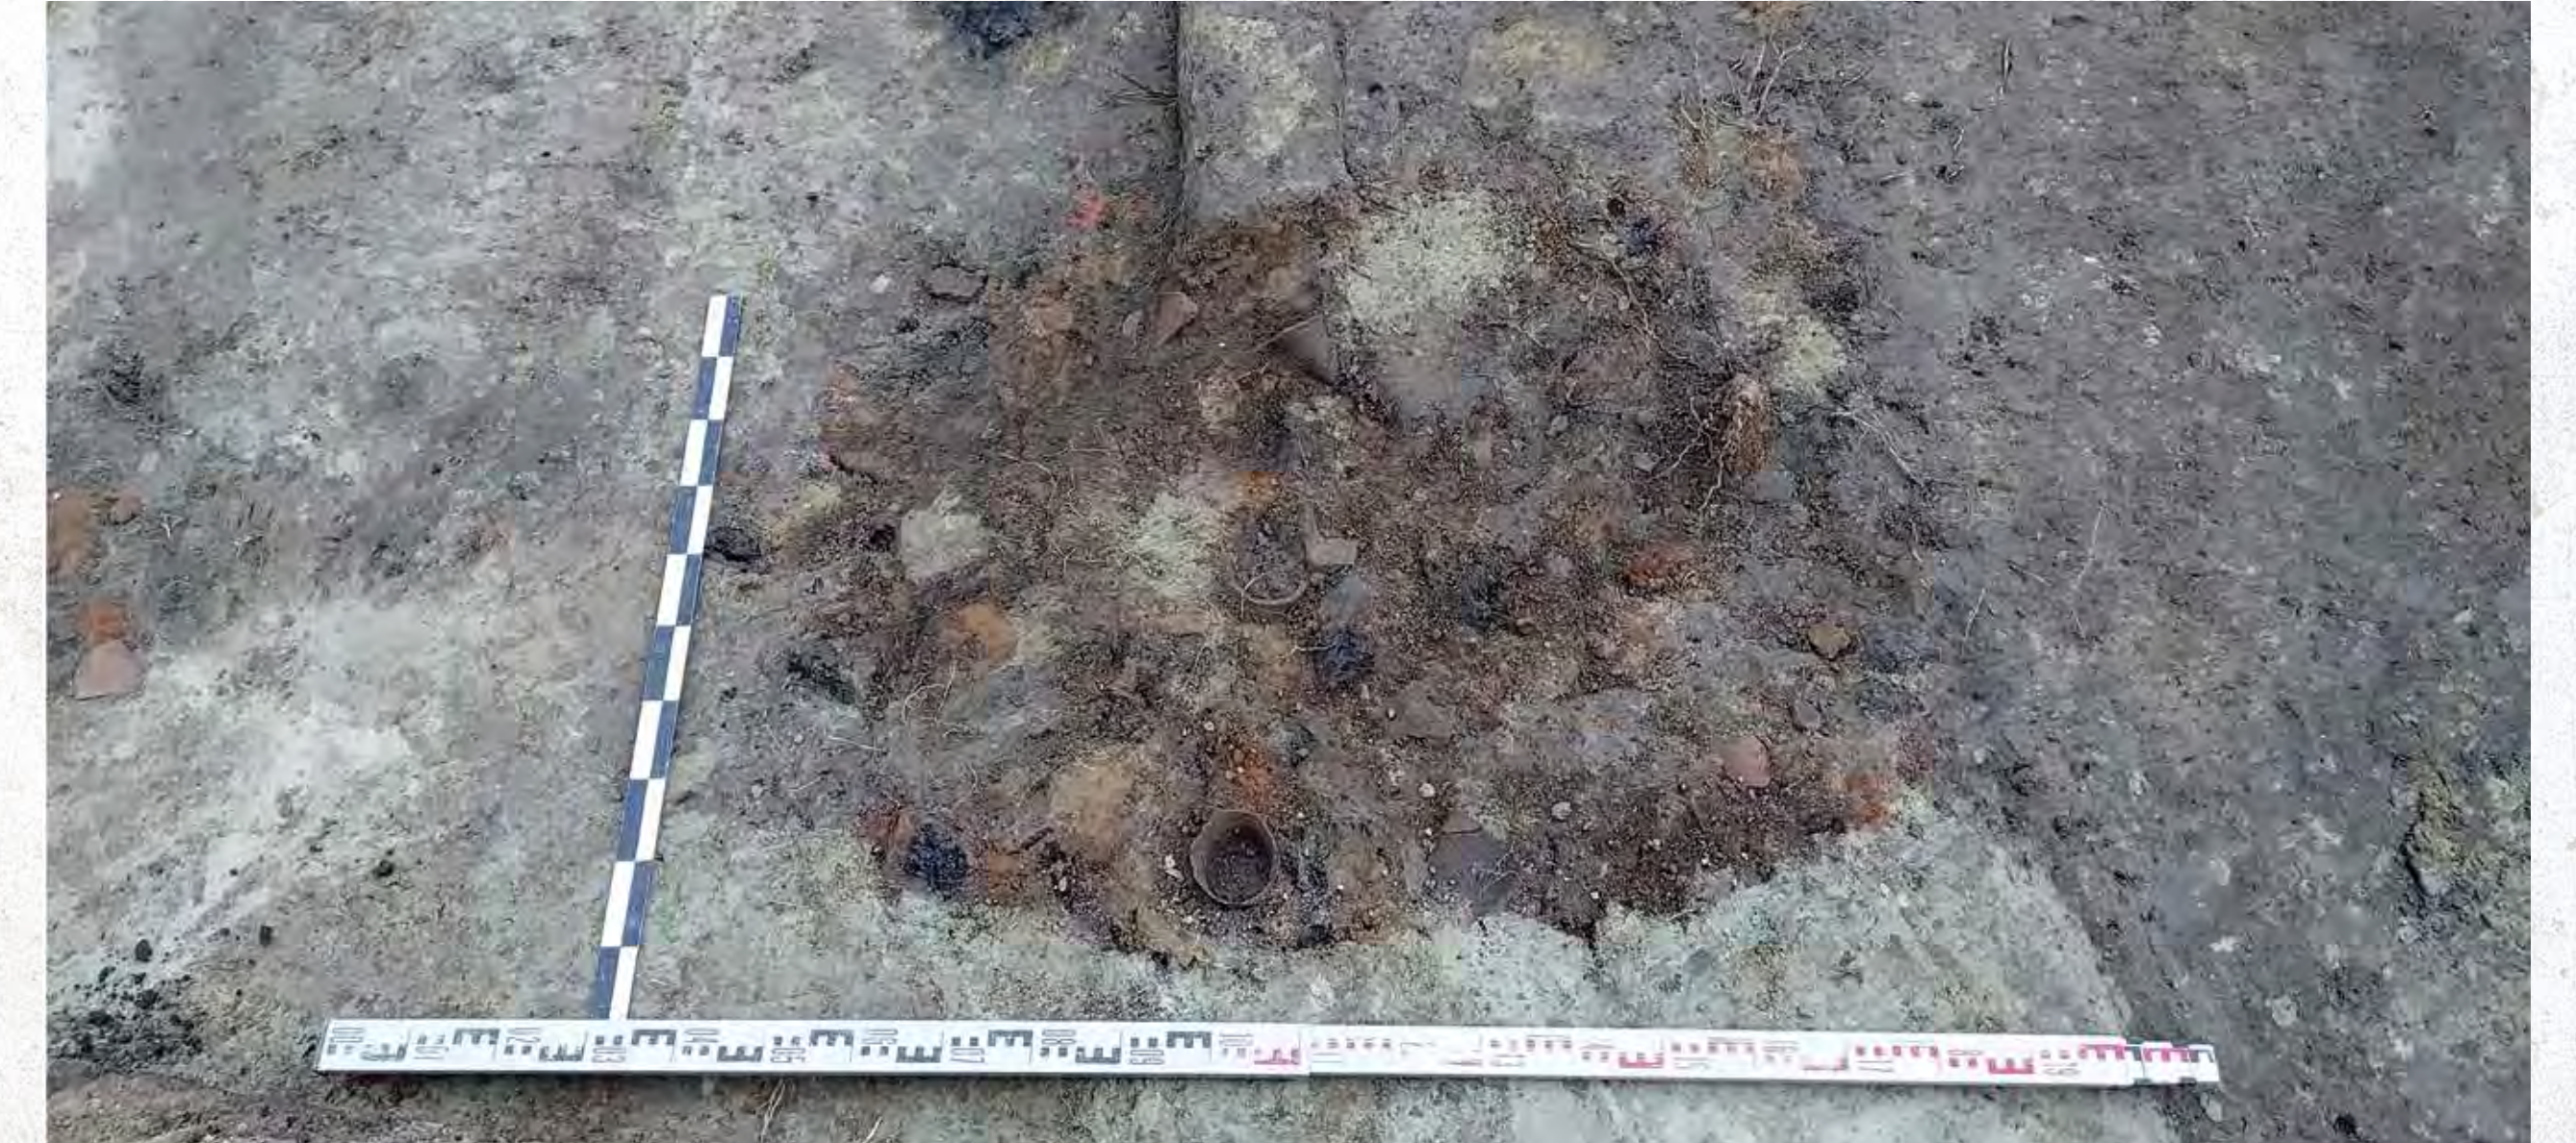
**Fot. 3.** Grodzisk Mazowiecki, Plac Wolności. Dom nr 2, piec kaflowy in situ. Widok od strony zachodniej i wschodniej.

Przesuwając się w kierunku ul. Spółdzielczej, zgodnie z przebiegiem kolektora na wodę deszczową, w wykopie natrafiono na kolejny obiekt. Podobnie jak to miało miejsce wcześniej, wykop rozszerzono w celu zadokumentowania i wyeksplorowania jego wypełniska. Budynek na poziomie planu zachował kształt niezbyt regularnego prostokąta o wymiarach 7x5m. W stosunku do wcześniejszego domu został on jednak zorientowany po linii wschód-zachód. Wejście było prawdopodobnie od strony północnej, bowiem uchwycono tam nieznacznie poszerzenie, które było lekko zagłębione w ziemię (zejście do półziemianki?). Na szczególną uwagę zasługuje piec kaflowy znaleziony in situ o wymiarach około 1x1 m. Był on umiejscowiony na lewo od domniemanego wejścia. W trakcie eksploracji znaleziono kilkadziesiąt kafli, przeważnie naczyniowych, choć w kilku przypadkach stwierdzono obecność fragmentarycznie zachowanych kafli płytowych. Wśród nich uwagę przyciąga kafel z wizerunkiem „Gryfa”. Ponadto pozyskano kilka innych większych fragmentów z przedstawieniami jeźdźca na koniu. Zapewne mają one związek z postacią św. Jerzego walczącego ze smakiem. Niestety piec został rozbity, przez to wiele kafli uległo potłuczeniu. Prawdopodobnie zniszczenia dokonano celowo, zapewne w czasie gwałtownego i niespodziewanego najazdu, bowiem obok pieca znaleziono sporą ilość naczyń, głównie dużych fragmentów, których z jakiegoś powodu nie zabrano ze sobą. Wysoce prawdopodobnym wydaje się być teza, że wskutek najazdu na miasto, domostwo zostało obrabowane,

ale w przeciwieństwie do domu nr 1, nie zauważono wyraźnych śladów spalania. Wydobyto również nieporównywalnie mniejszą ilość materiału zabytkowego. Nie można zatem wykluczyć, że mieszkańcy domu zdążyli zbiec przed zniszczeniem budynku. A może był on biedniejszy i prostszy pod względem konstrukcji i z tego względu nie przedstawiał znacznej wartości dla Szwedów. Pozostawionych na piecu naczyń nie zabrano z prozaicznego powodu. Prawdopodobnie wciąż było w nich jedzenie i dlatego nie nadawały się do transportu. Trudno jednak też w tym przypadku dokładnie określić skalę grabieży jakiej dokonały wojska wroga, a co zostało zabrane przez mieszkańców miasta. Nie zmienia to faktu, że pozyskana z wypełniska budynku ceramika, podobnie jak w przypadku domu nr 1, datuje go na XVII wiek.

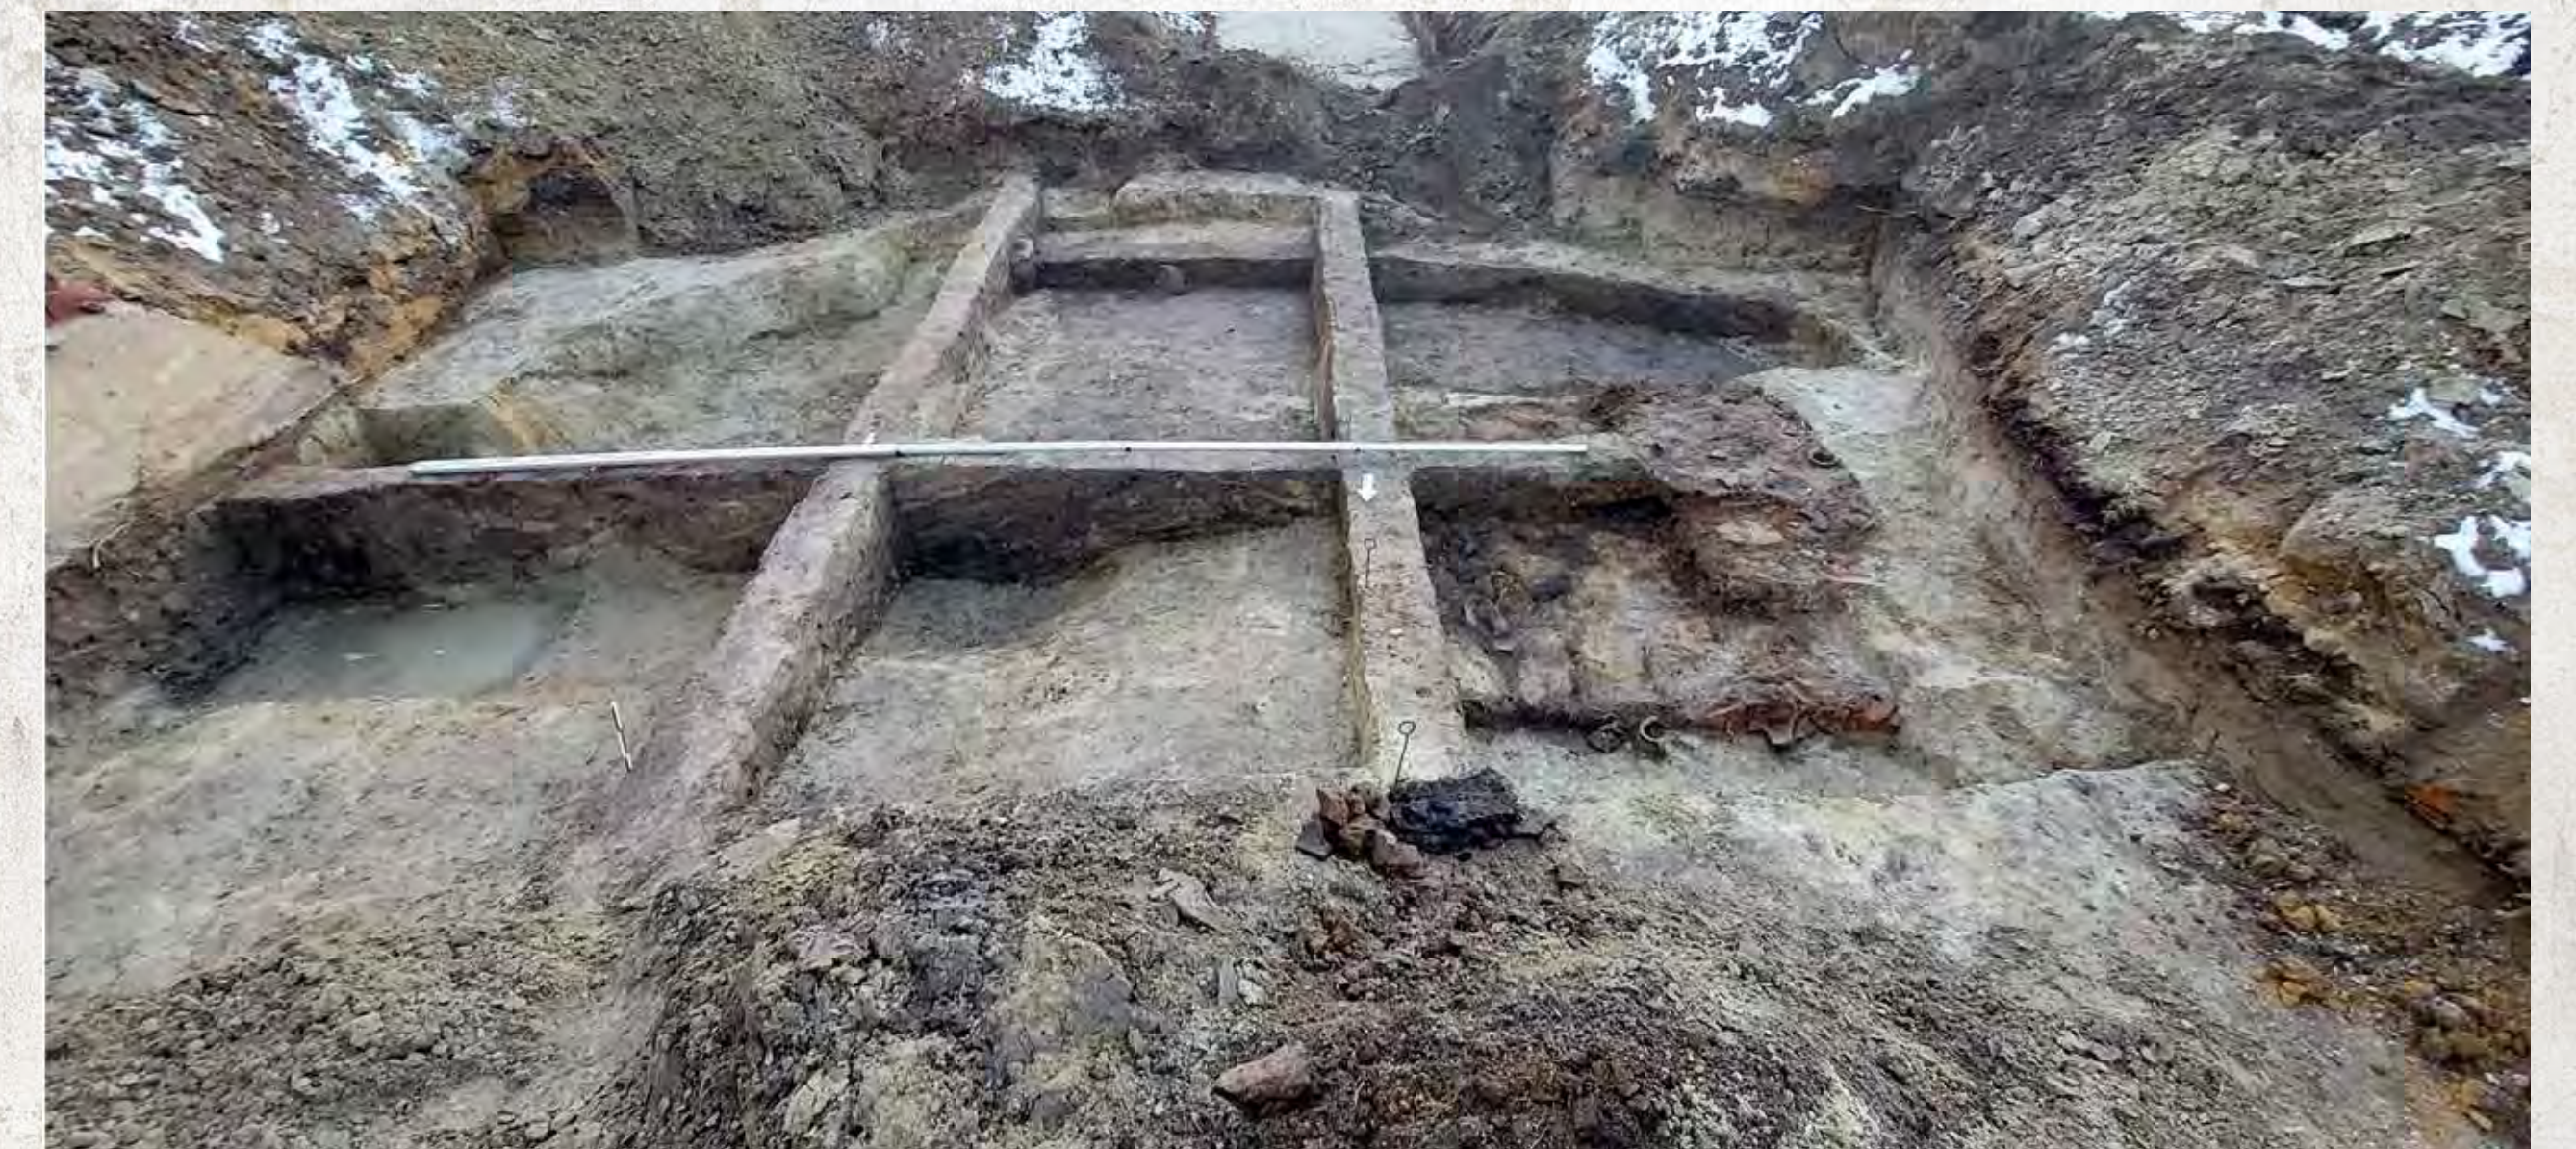
**Fot. 4.** Grodzisk Mazowiecki, Plac Wolności. Dom nr 2 - II poziom eksploracji metodą krzyżową. Piec kaflowy oraz naczynia.

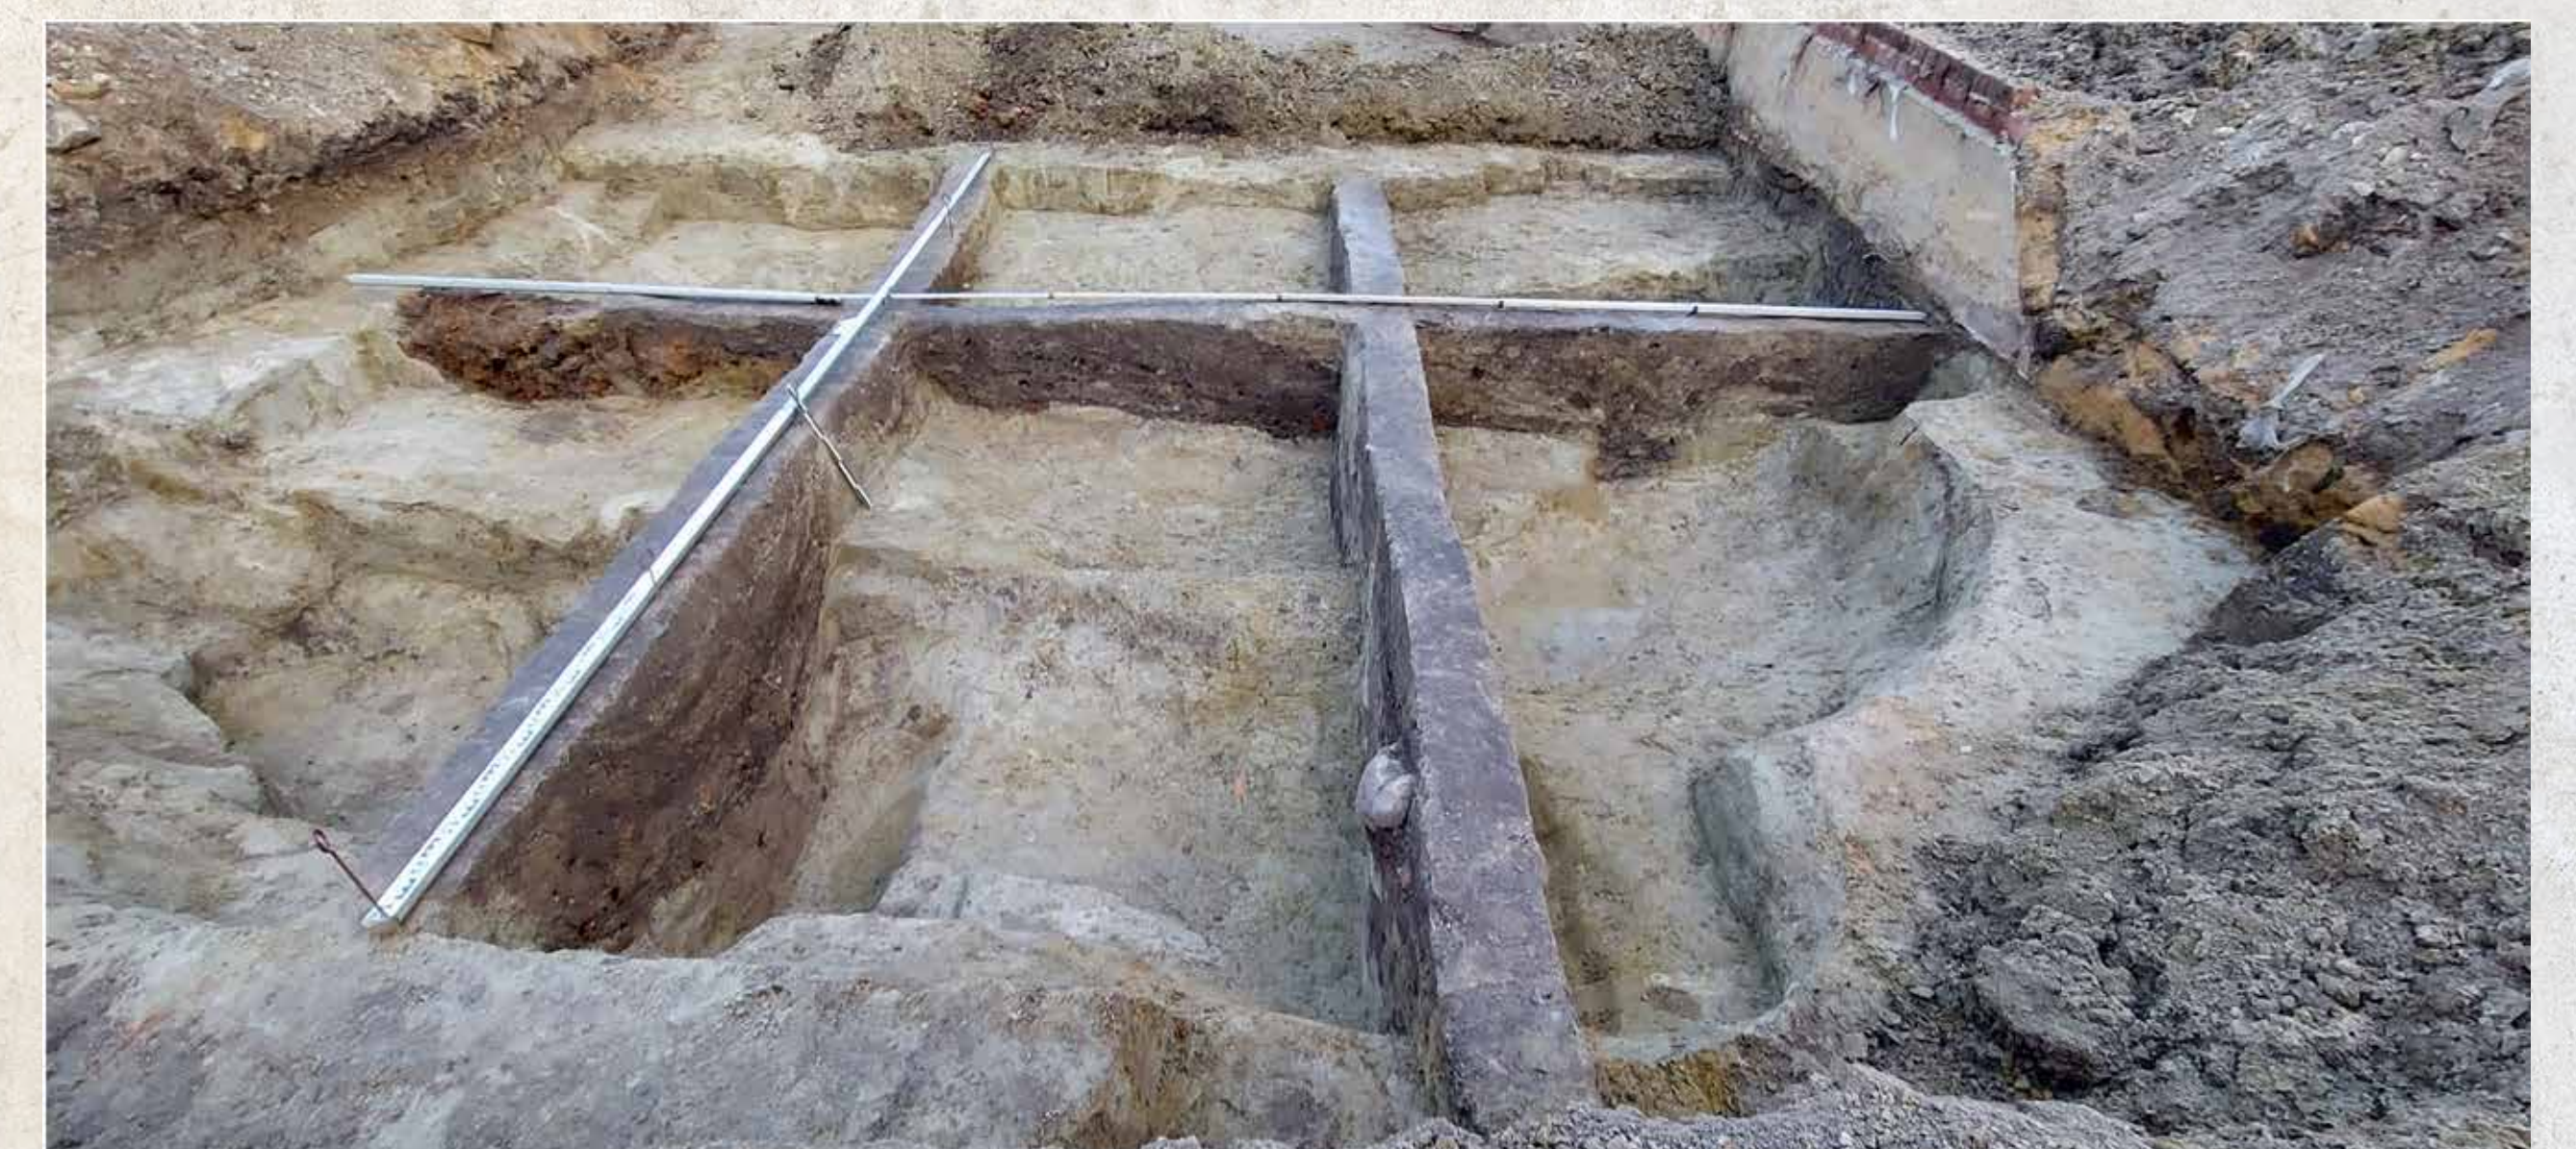
**Fot. 5.** Grodzisk Mazowiecki, Plac Wolności. Dom nr 2 - koniec eksploracji wypełniska. Widok od strony południowej.

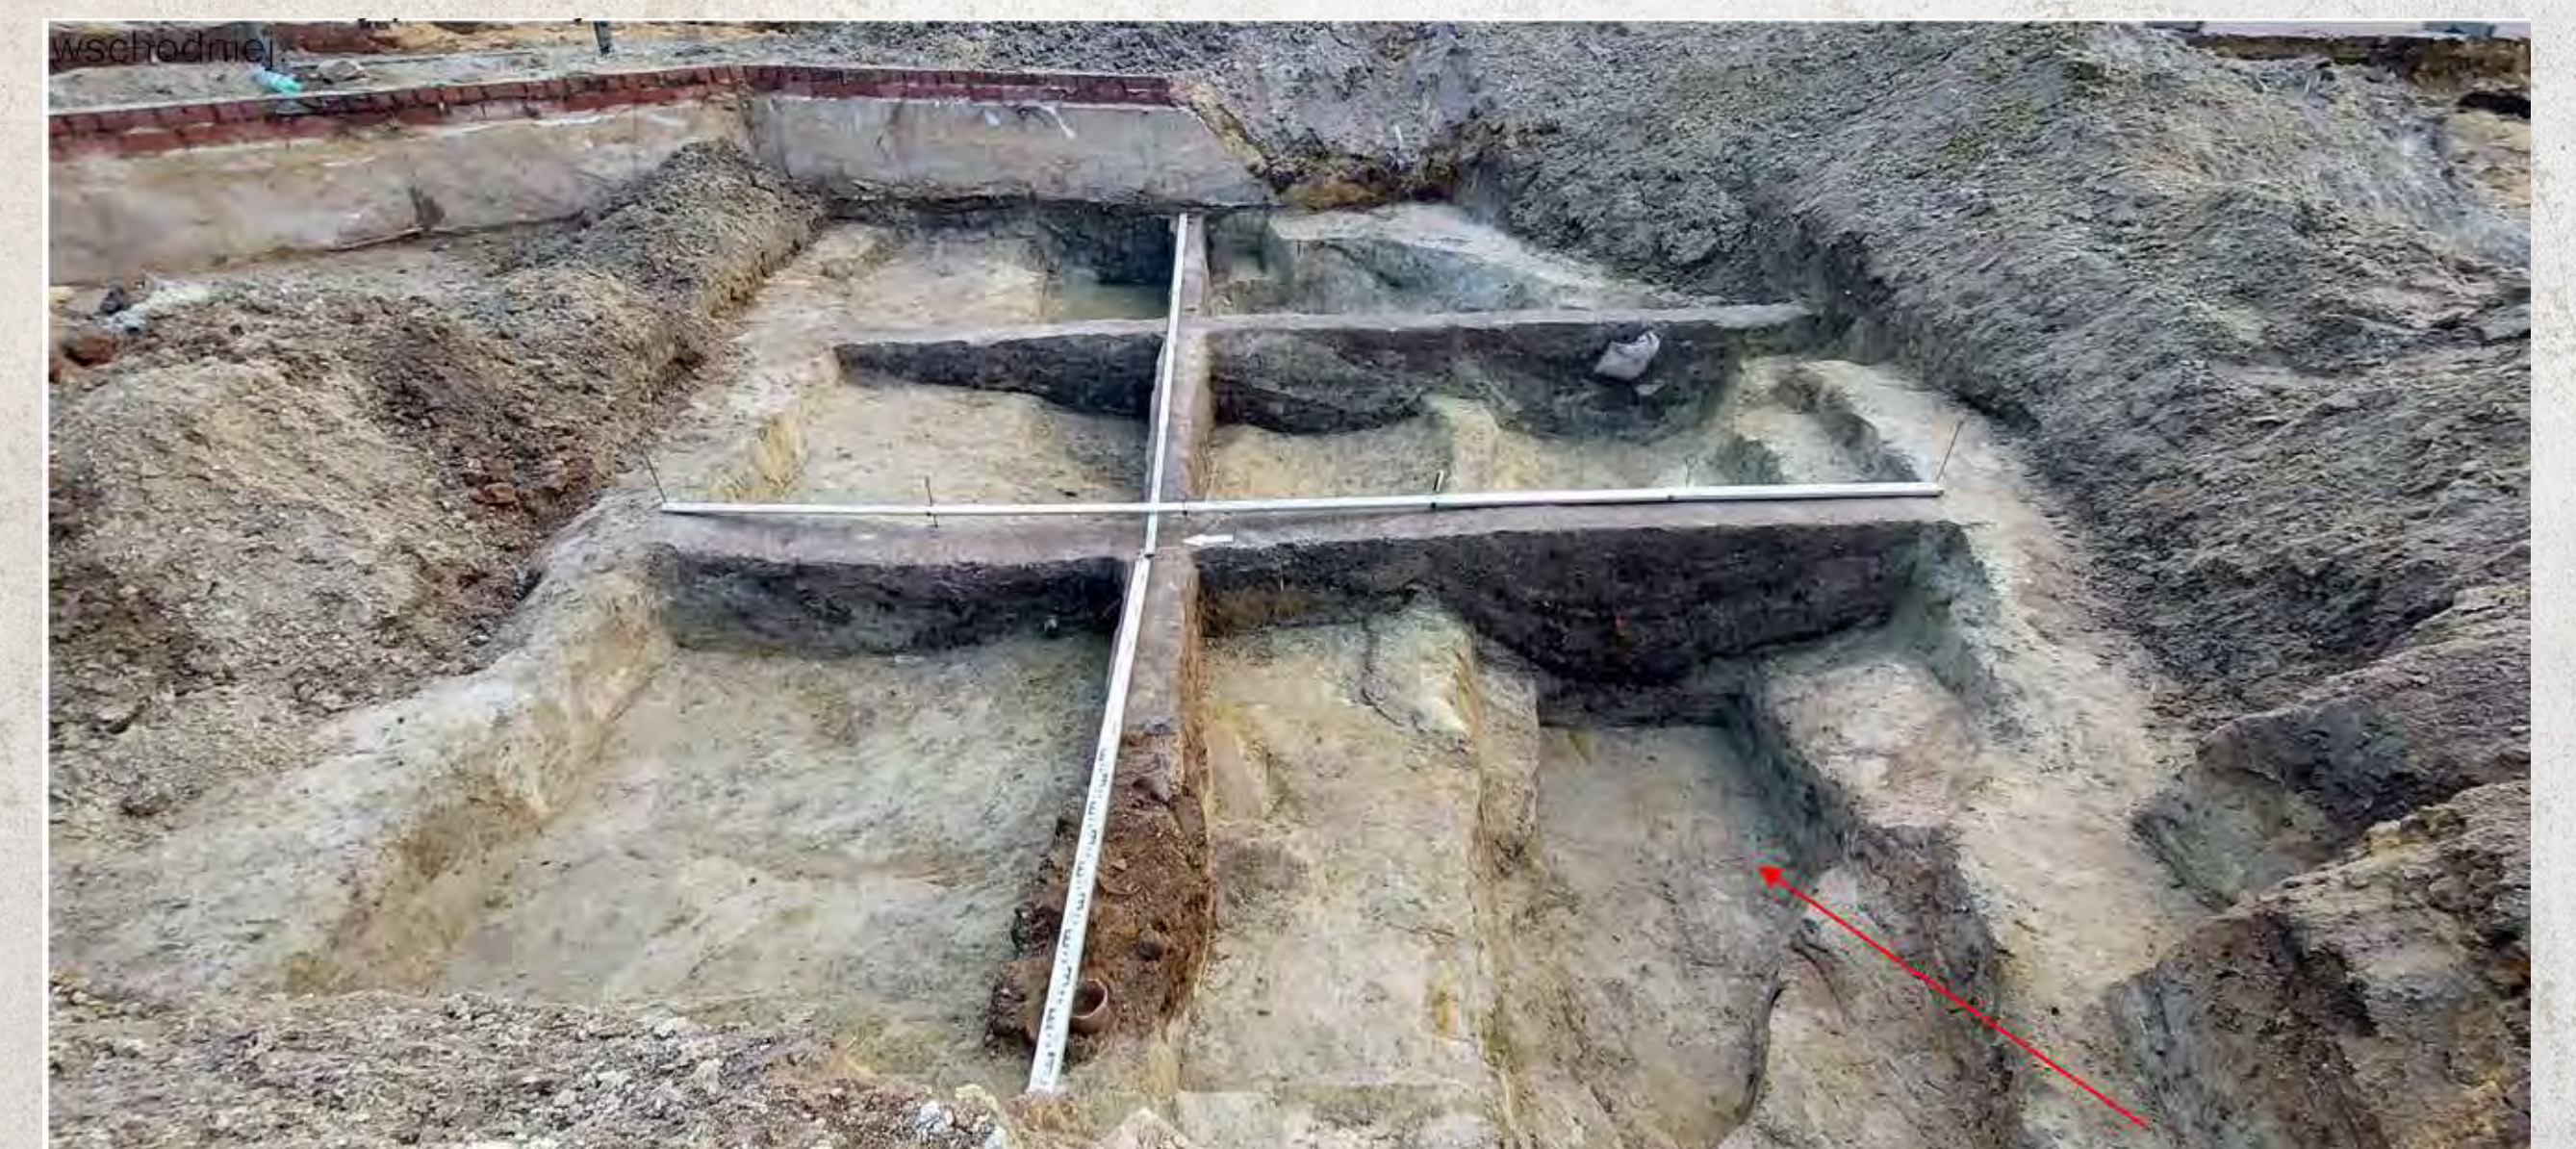
**Fot. 6.** Grodzisk Mazowiecki, Plac Wolności. Dom nr 2 - koniec eksploracji wypełniska. Strzałką oznaczono wyraźne zejście od zachodu i po południowej stronie budynku. Widok od strony zachodniej.
