# PLAC WOLNOŚCI W CZORAJ I DZIŚ

# PLAC WOLNOŚCI - SKARBY PRZESZŁOŚCI

W związku ze zbliżającymi się obchodami 500-lecia uzyskania przez Grodzisk Mazowiecki praw miejskich, w styczniu 2022 rozpoczęto prace związane z rewitalizacją Placu Wolności. Prowadzone w historycznej części miasta roboty budowlane objęto statym nadzorem archeologicznym. W trakcie badań odśloniono pozostałości trzech budynków, które przebadano wykopaliskowo. Należy jedynie ubolewać nad tym, że w związku z rewitalizacją Placu Wolności, przebadano zaledwie niewielki fragment rynku (z ponad 80 arów).

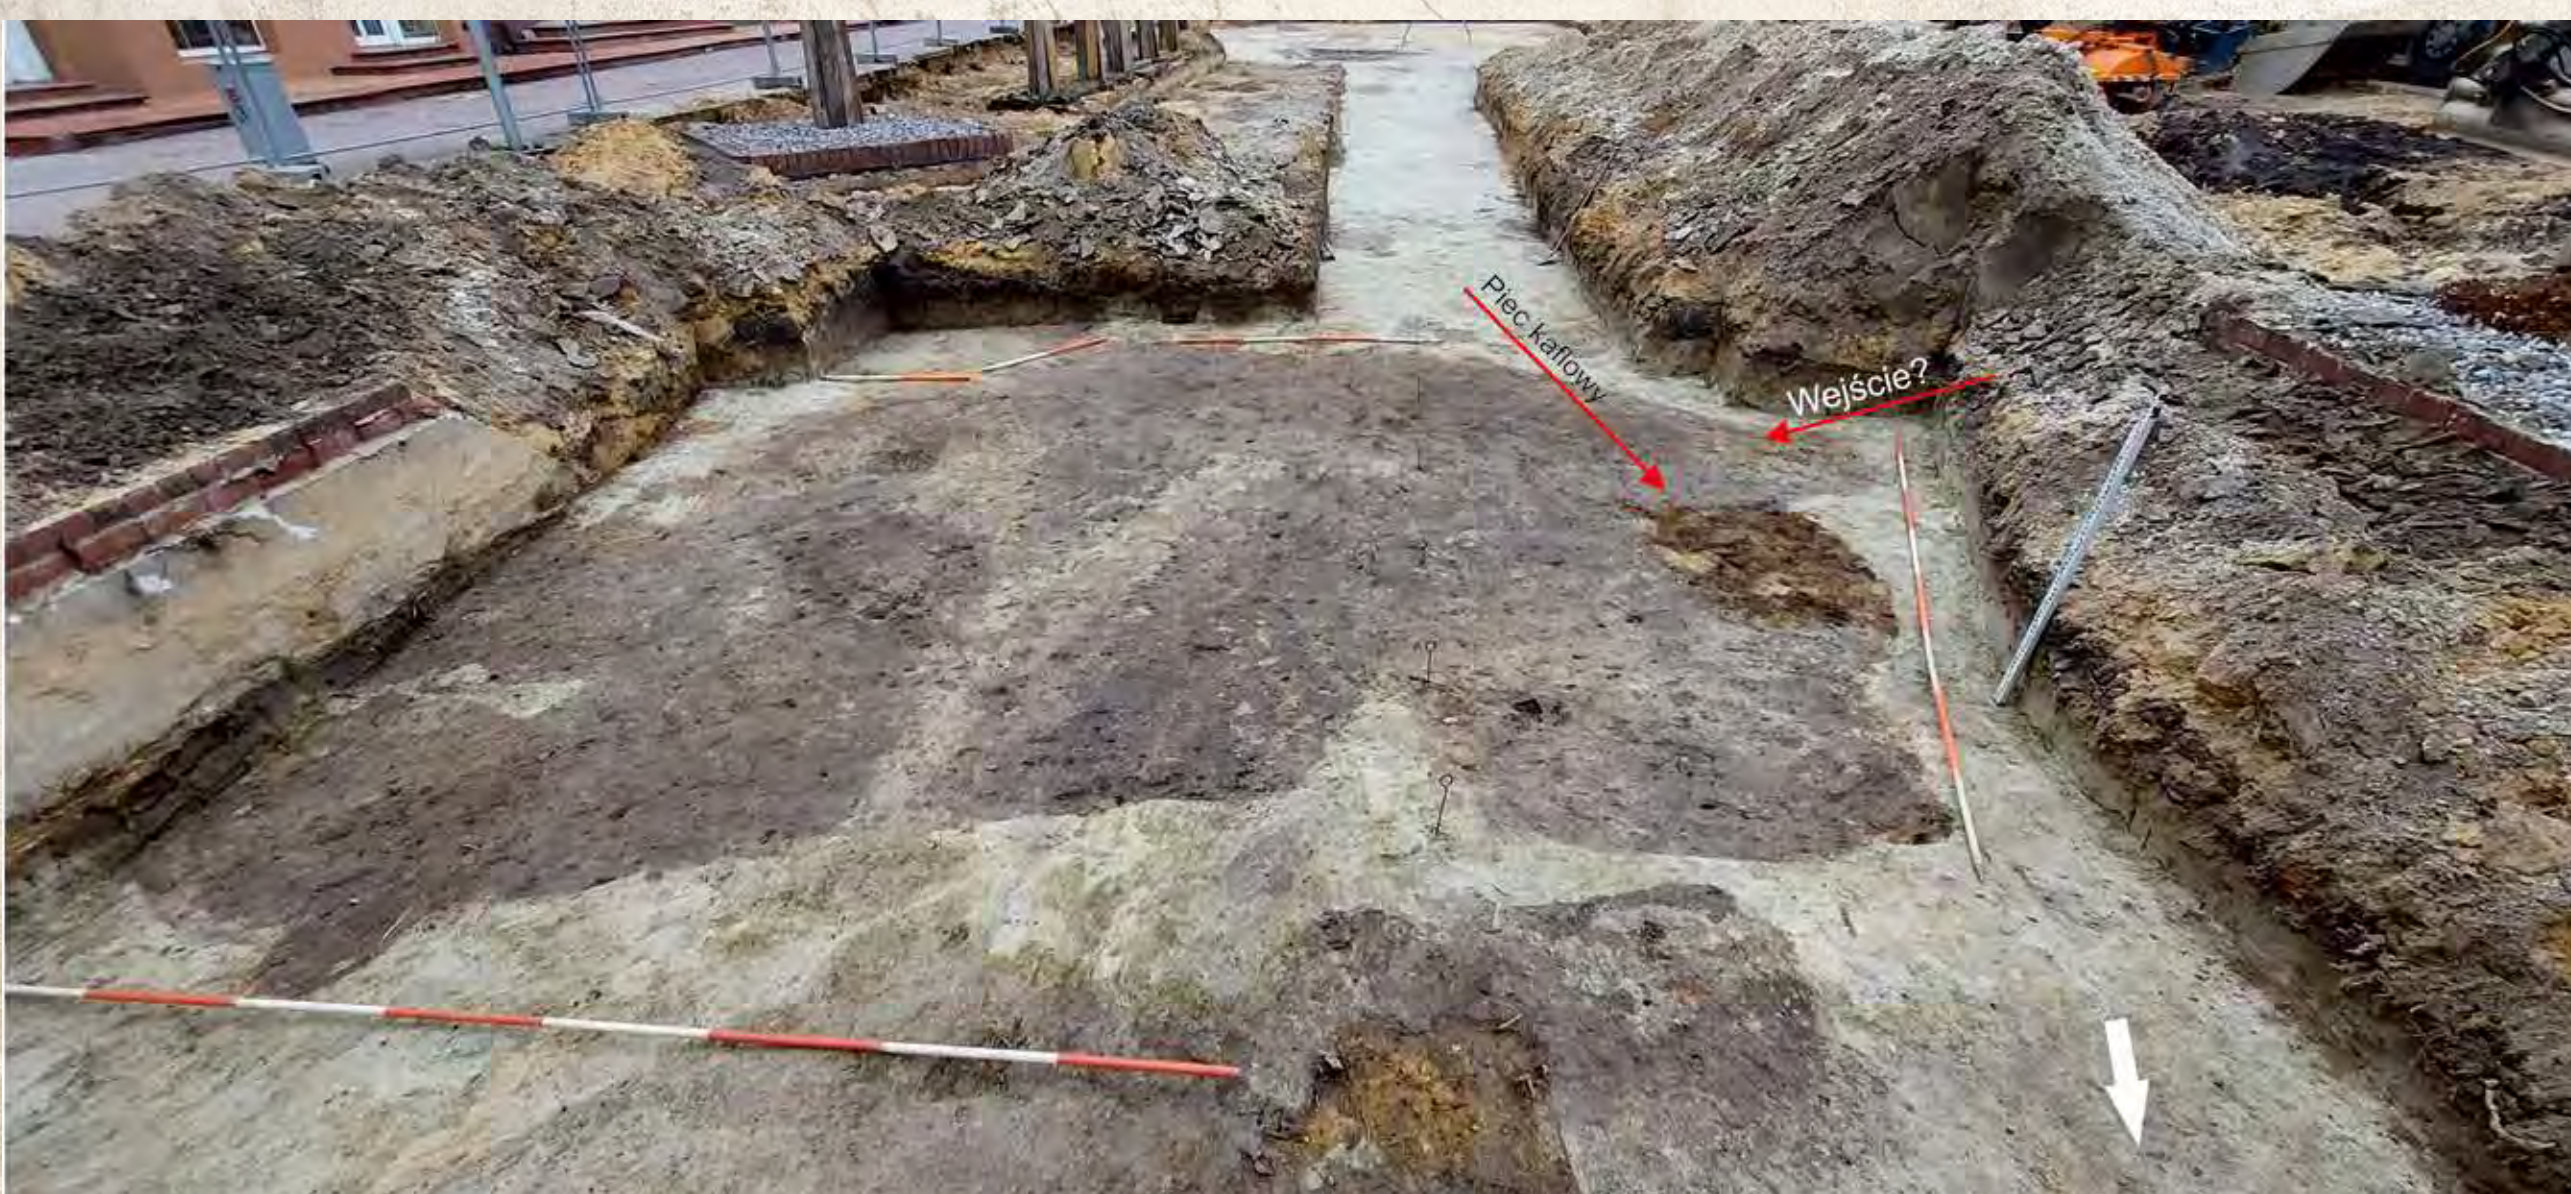
**Fot. 1.** Grodzisk Mazowiecki, Plac Wolności. Dom nr 2 - poziom I. Strop obiektu oraz w pozostałości pieca kaflowego w części budynku. Zniszczony przez studzienkę betonową oraz murek oporowy z betonu i cegły. Widok od strony północnej.

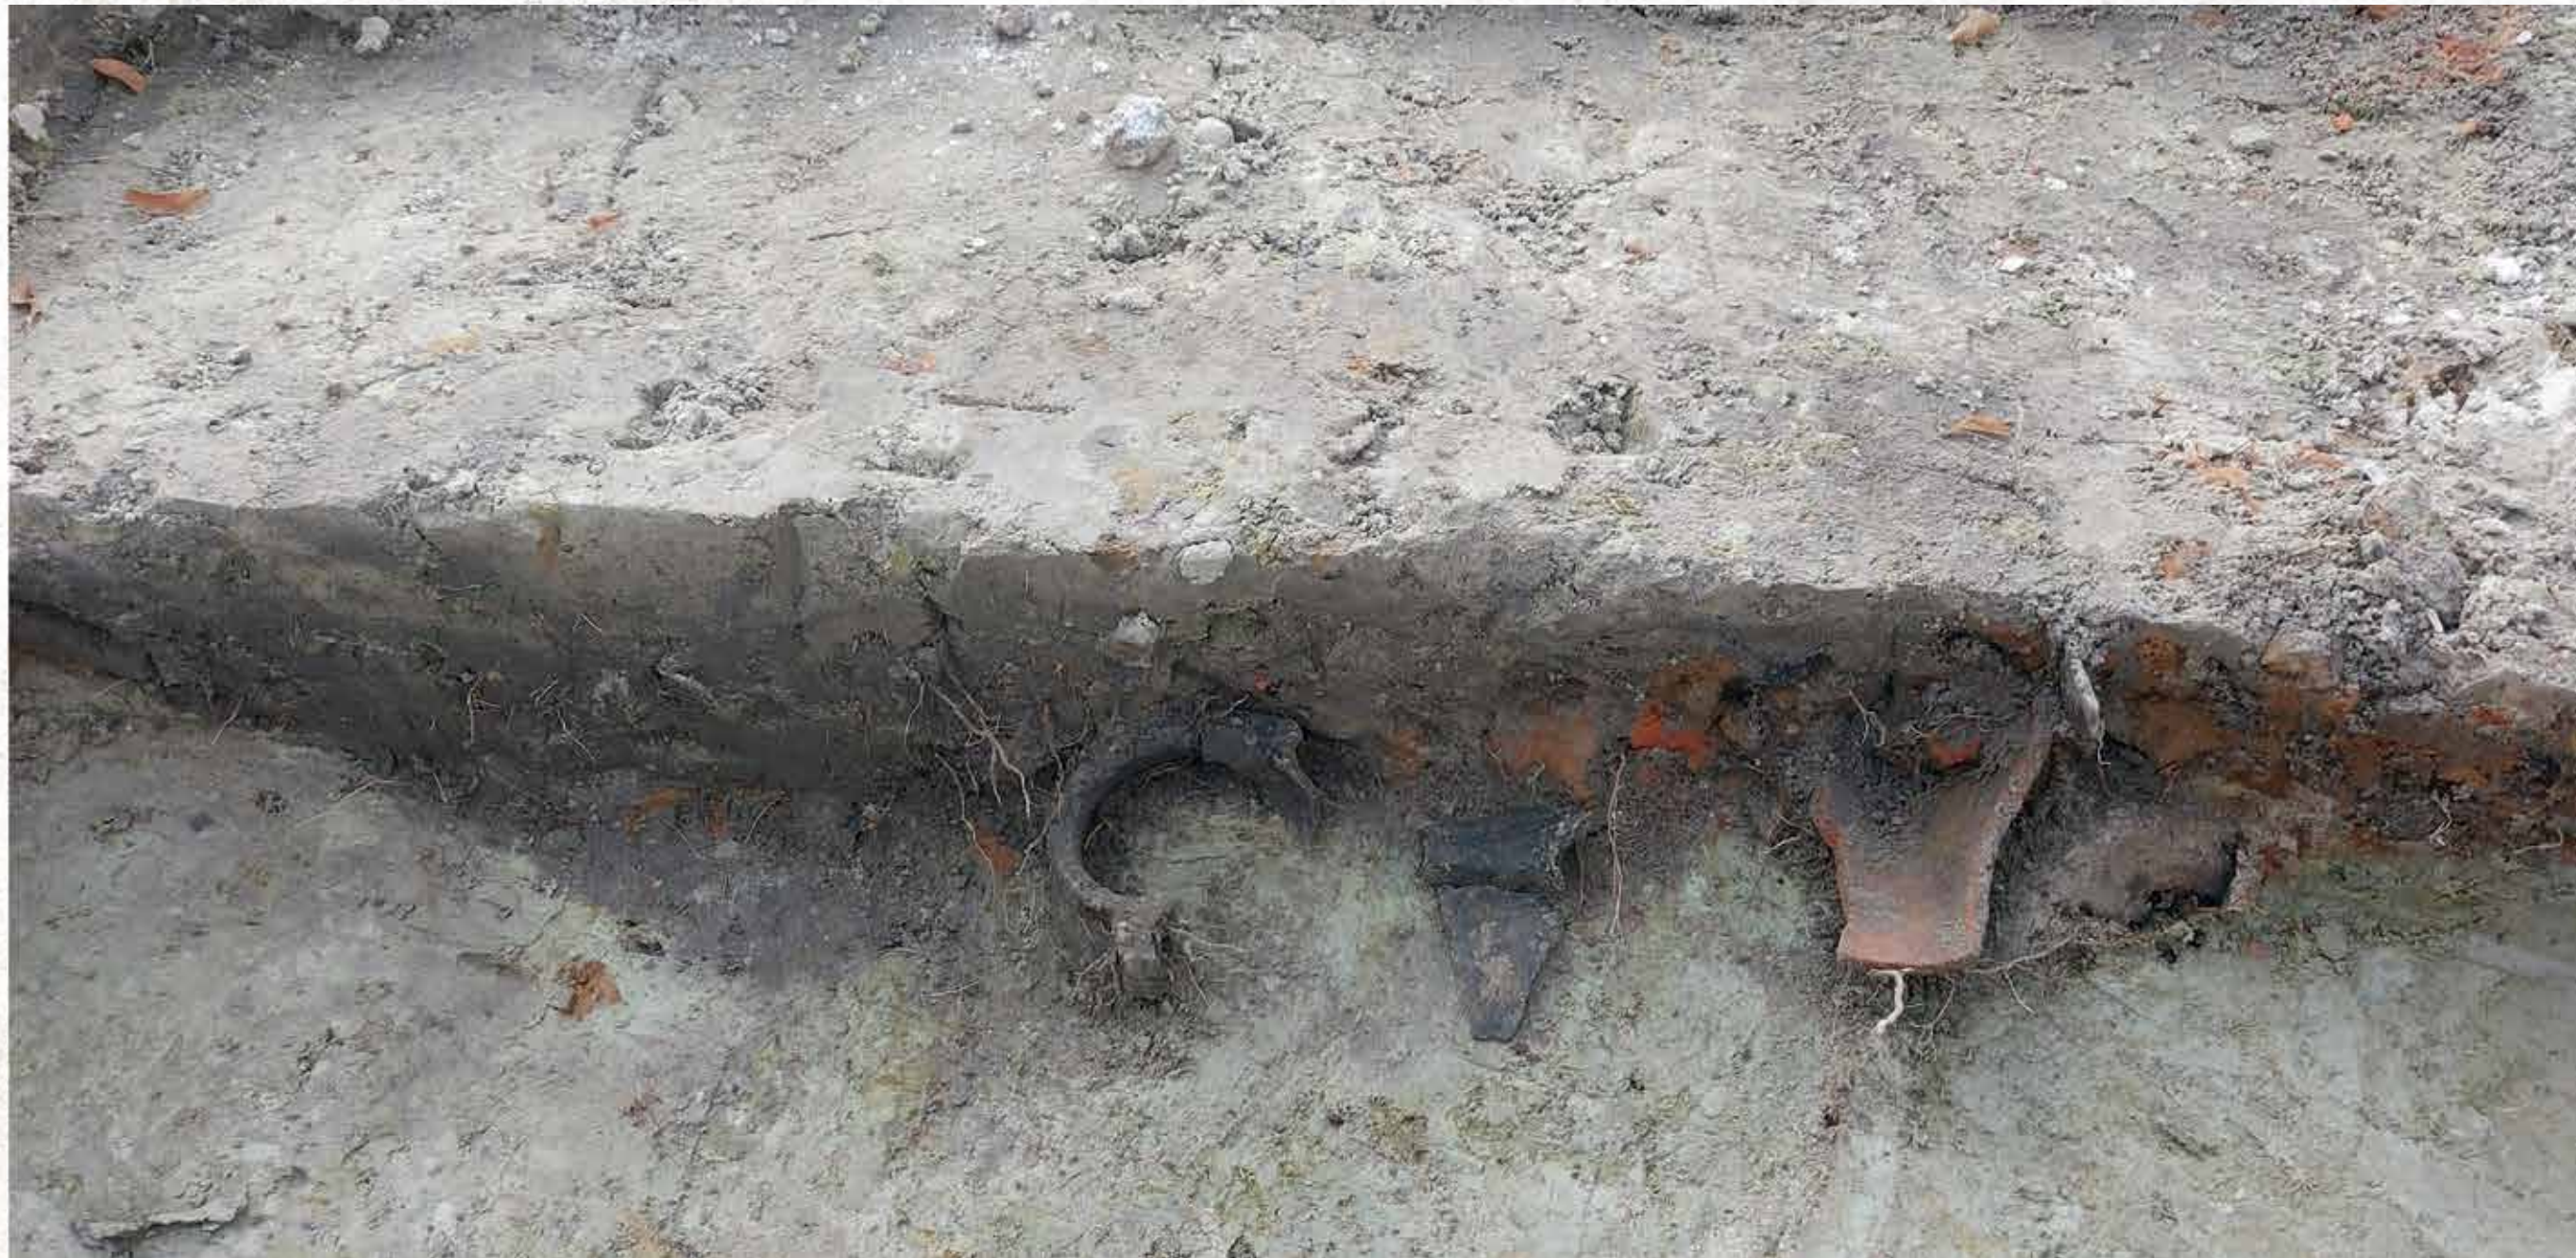
**Fot. 1.** Grodzisk Mazowiecki, Plac Wolności. Dom nr 2, fragmenty kafli oraz potłuczone naczynia. Widok od strony północnej.

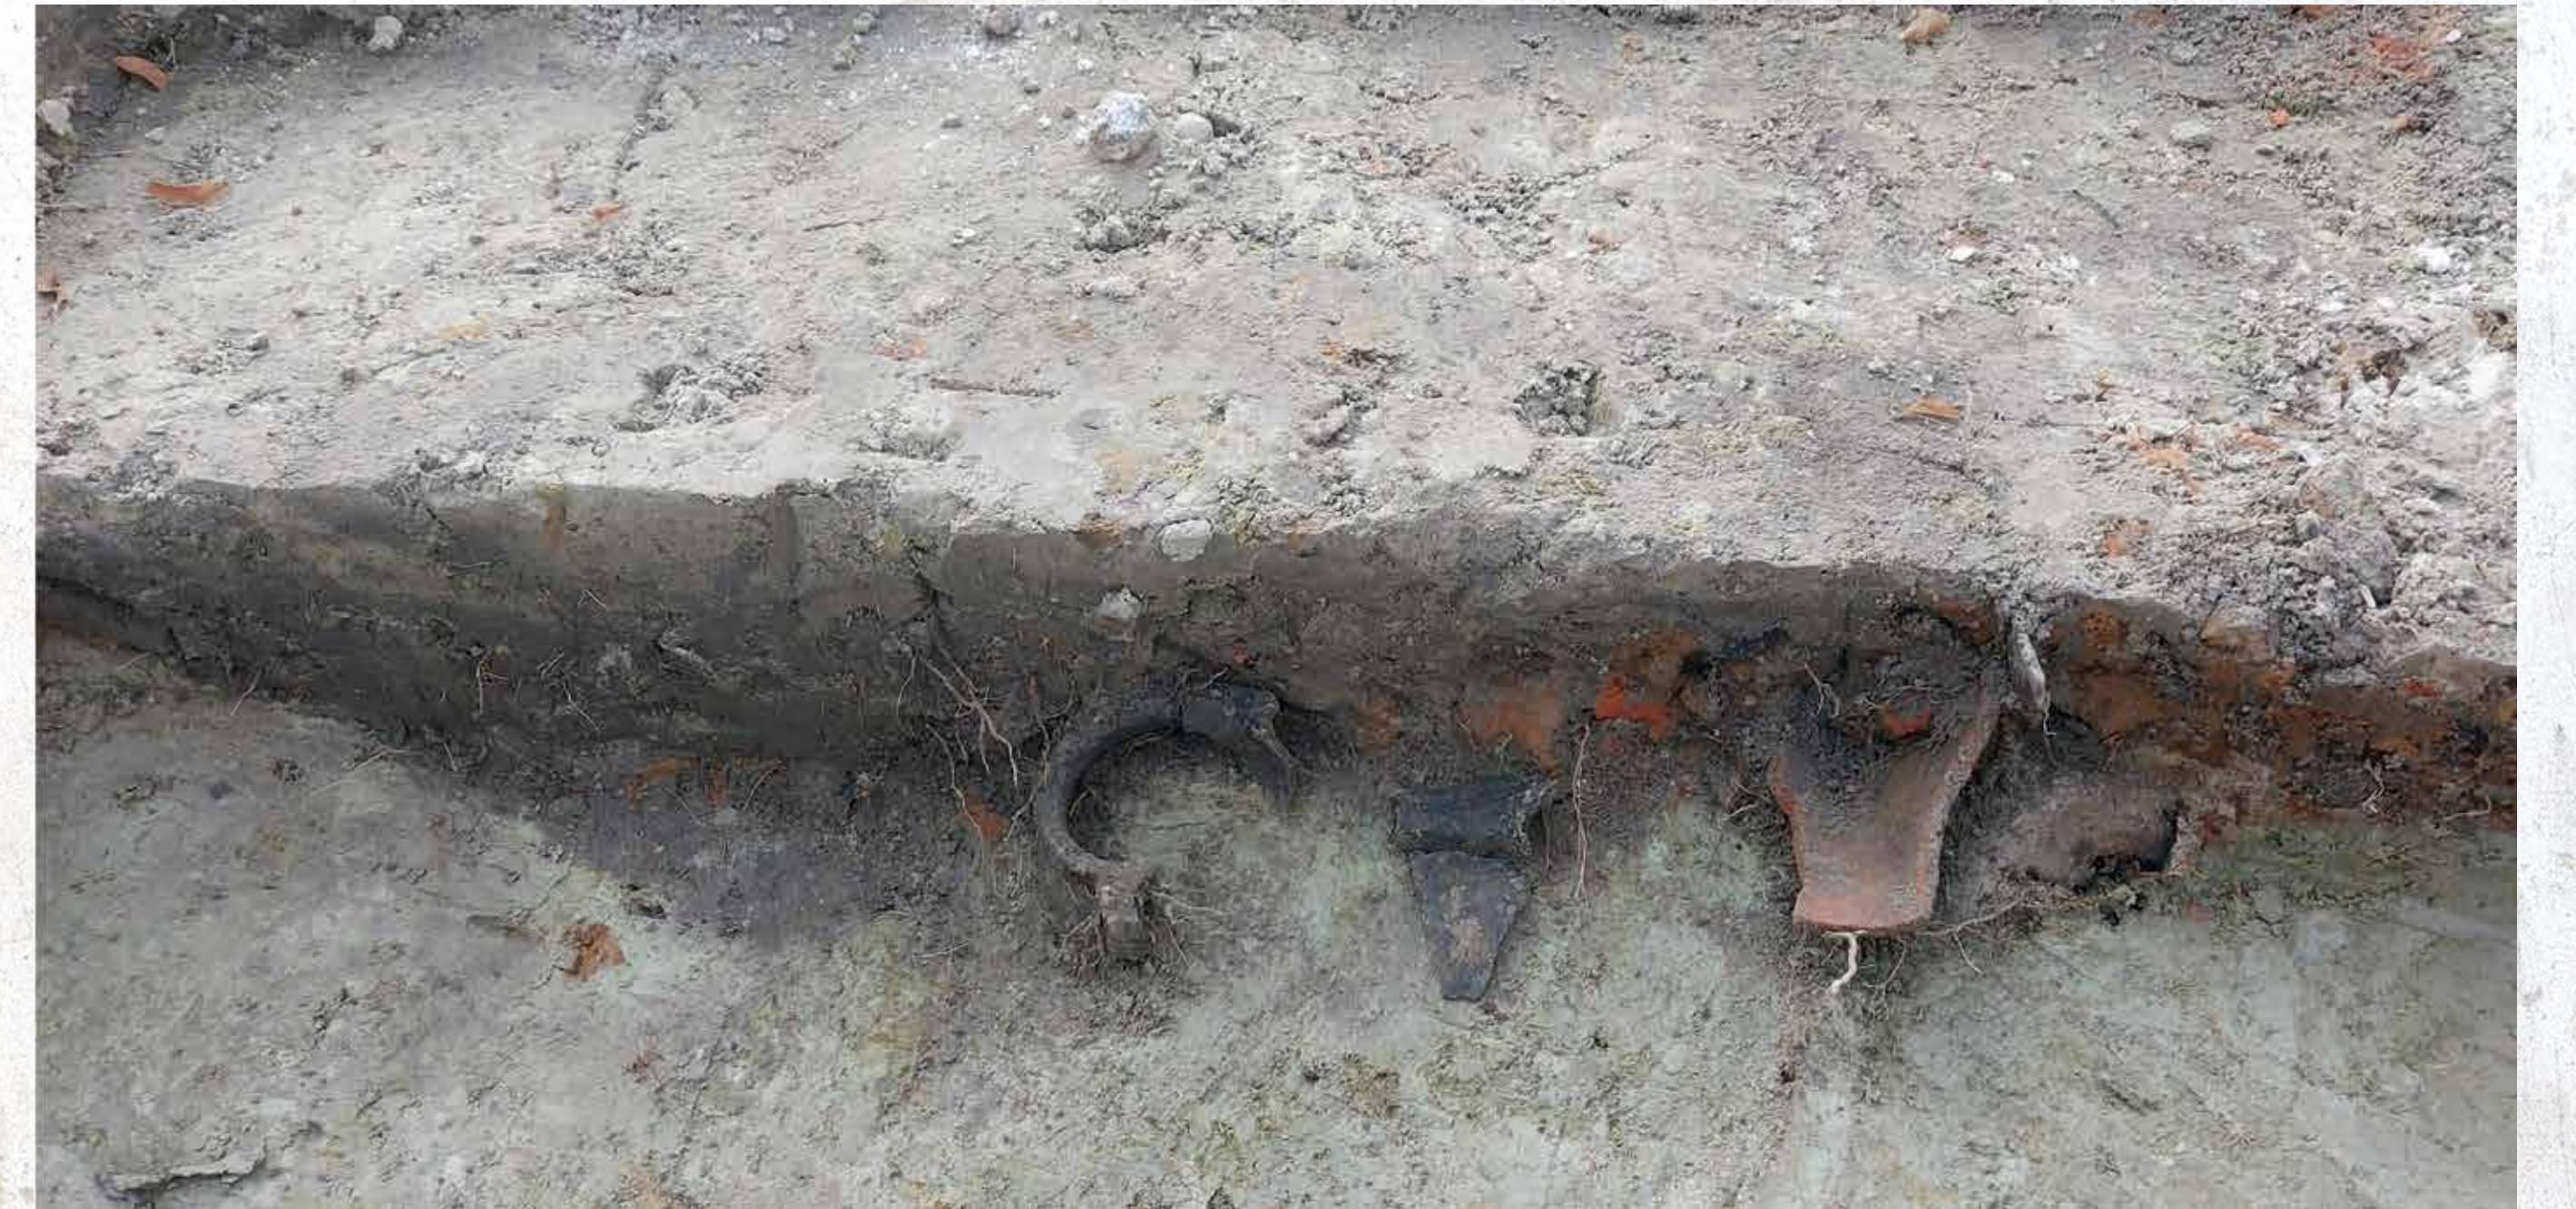
**Fot. 2.** Grodzisk Mazowiecki, Plac Wolności. Dom nr 2, na pierwszym planie widoczne granice zawaliska pieca kaflowego oraz prawdopodobne wejście do półziemianki. Widok od strony zachodniej.

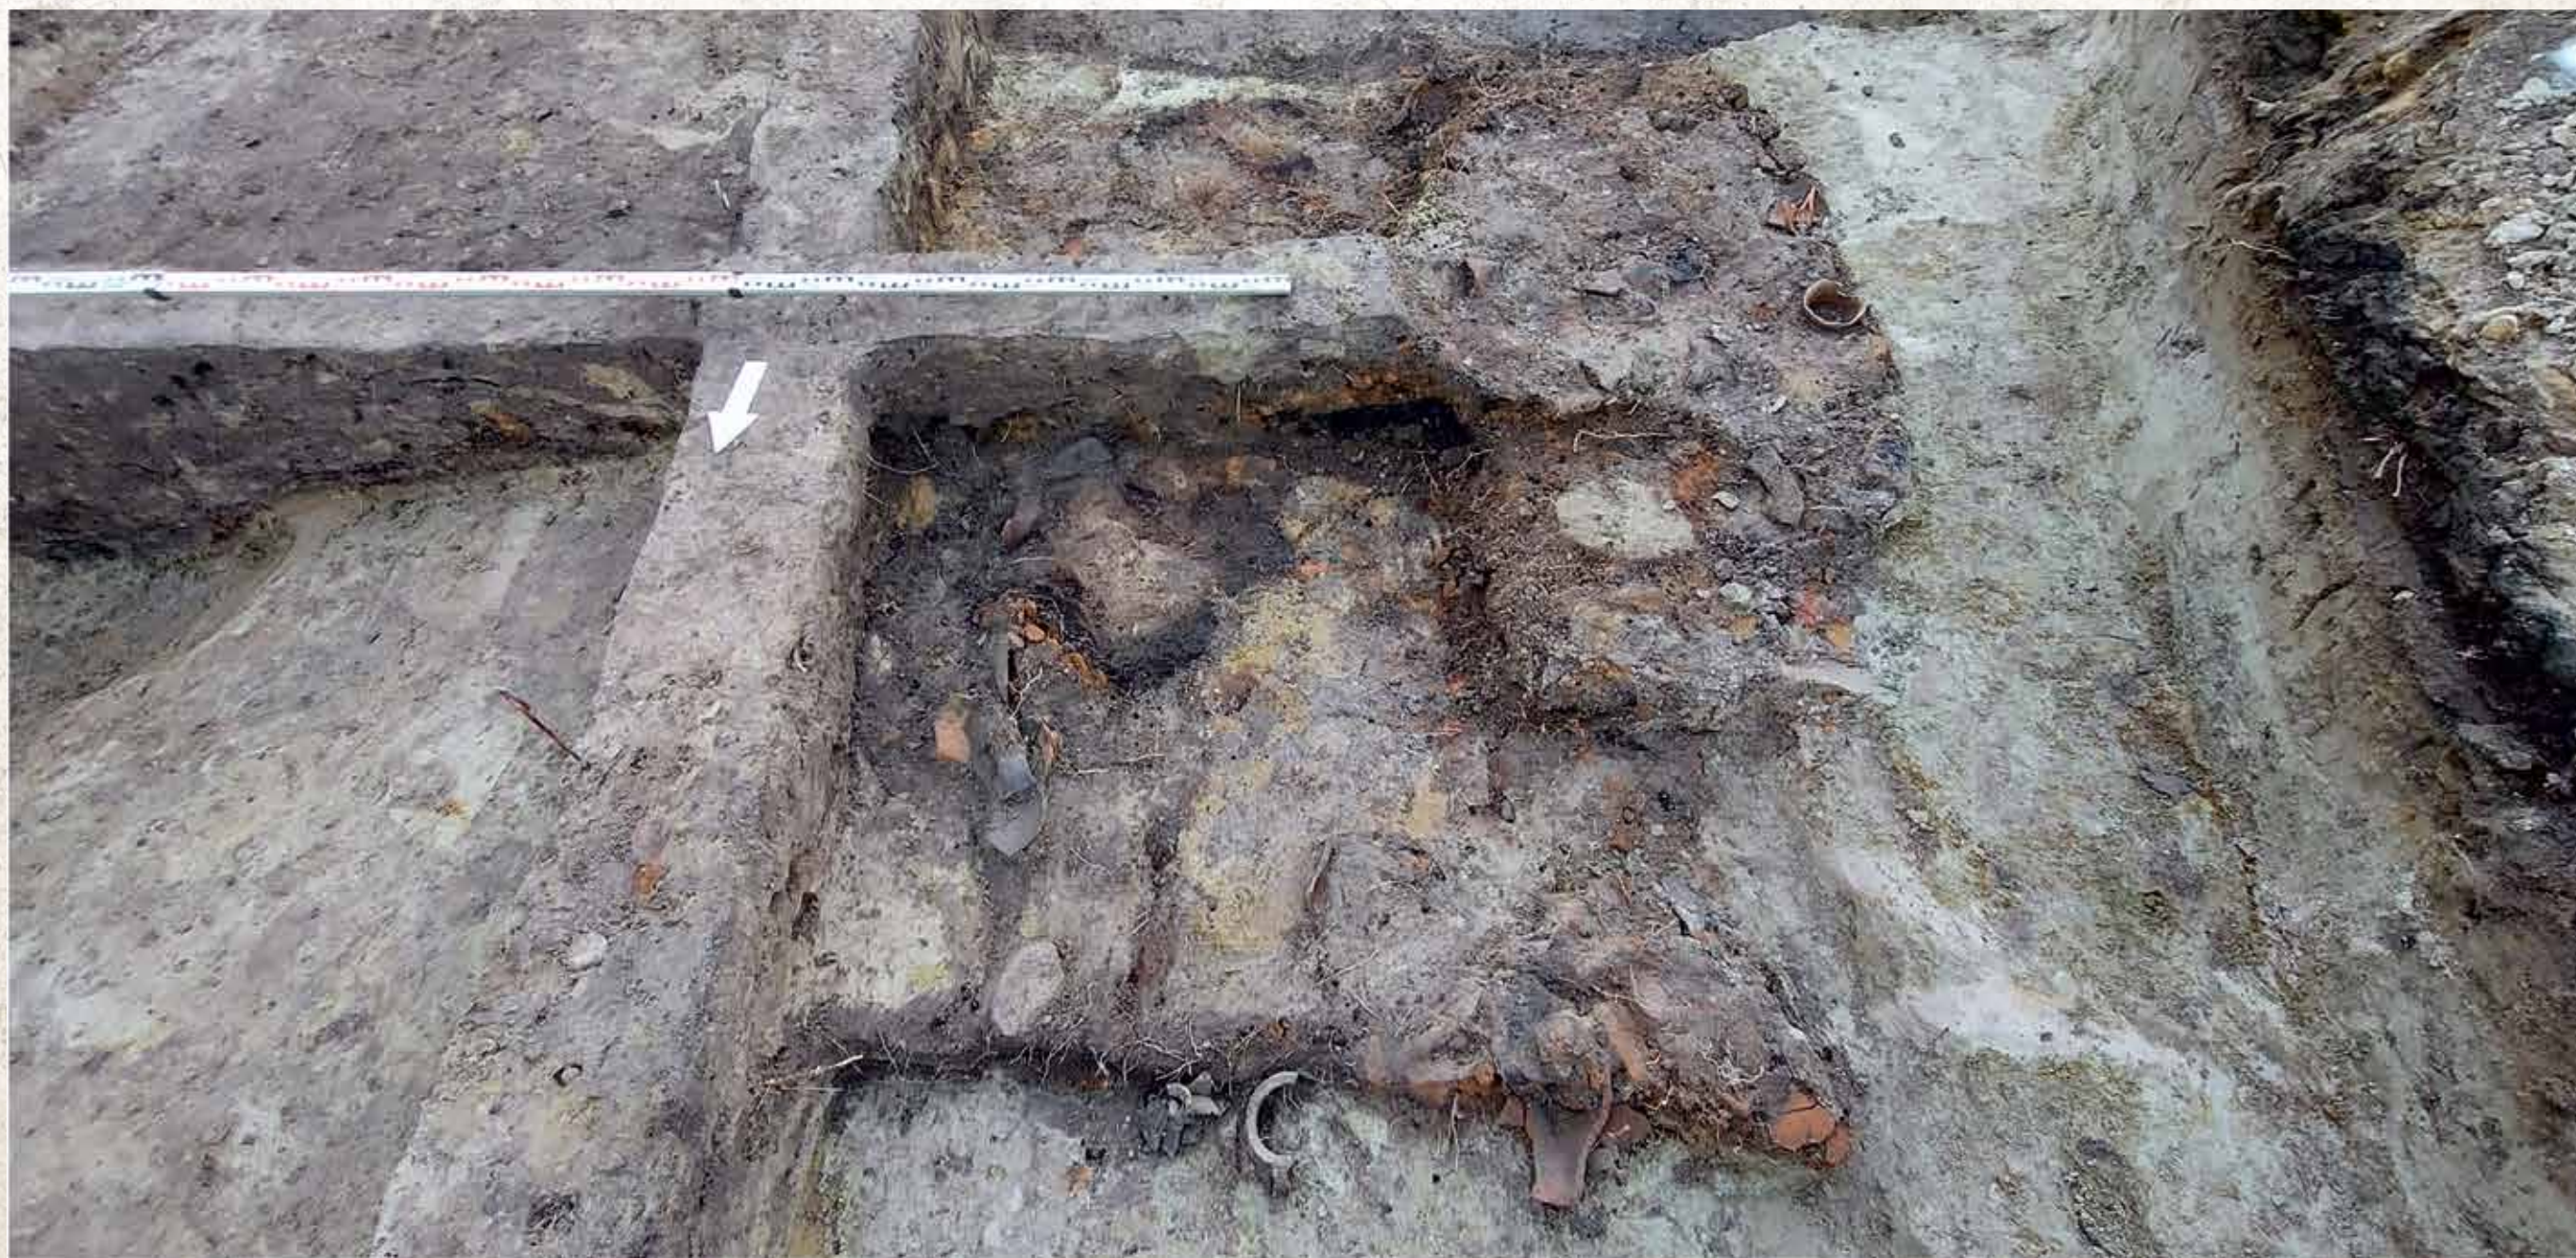
**Fot. 3.** Grodzisk Mazowiecki, Plac Wolności. Dom nr 2, piec kaflowy in situ oraz potłuczone naczynia. Widok od strony północno-wschodniej.

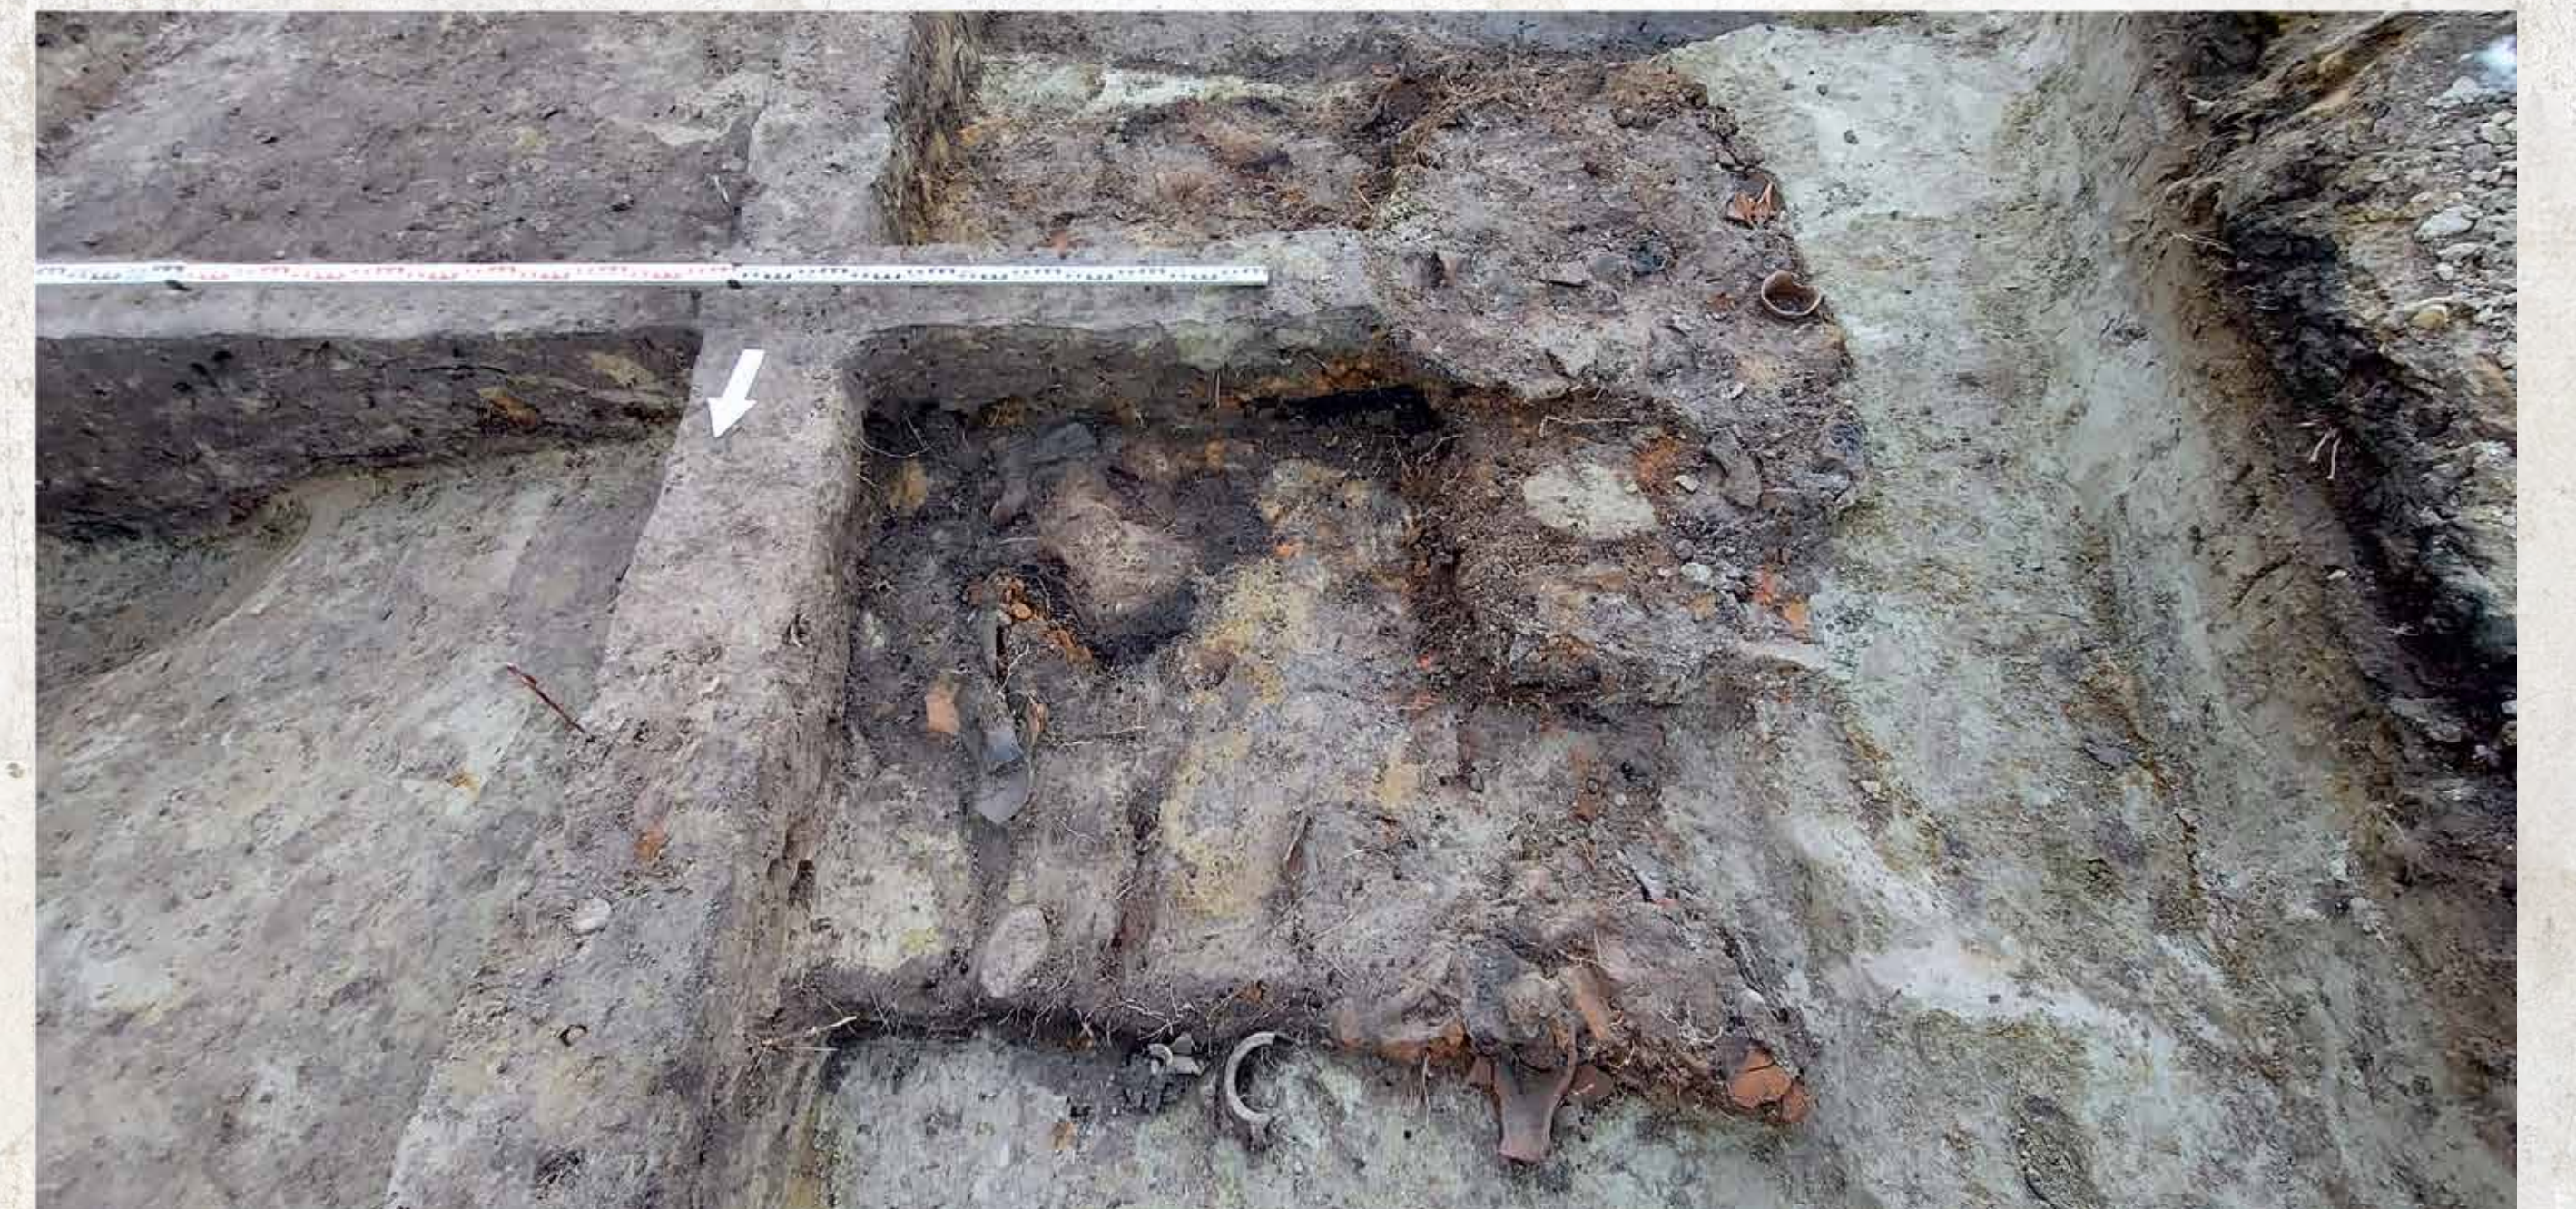
**Fot. 4.** Grodzisk Mazowiecki, Plac Wolności. Dom nr 2, przekrój przez piec kaflowy. Widok od strony wschodniej.

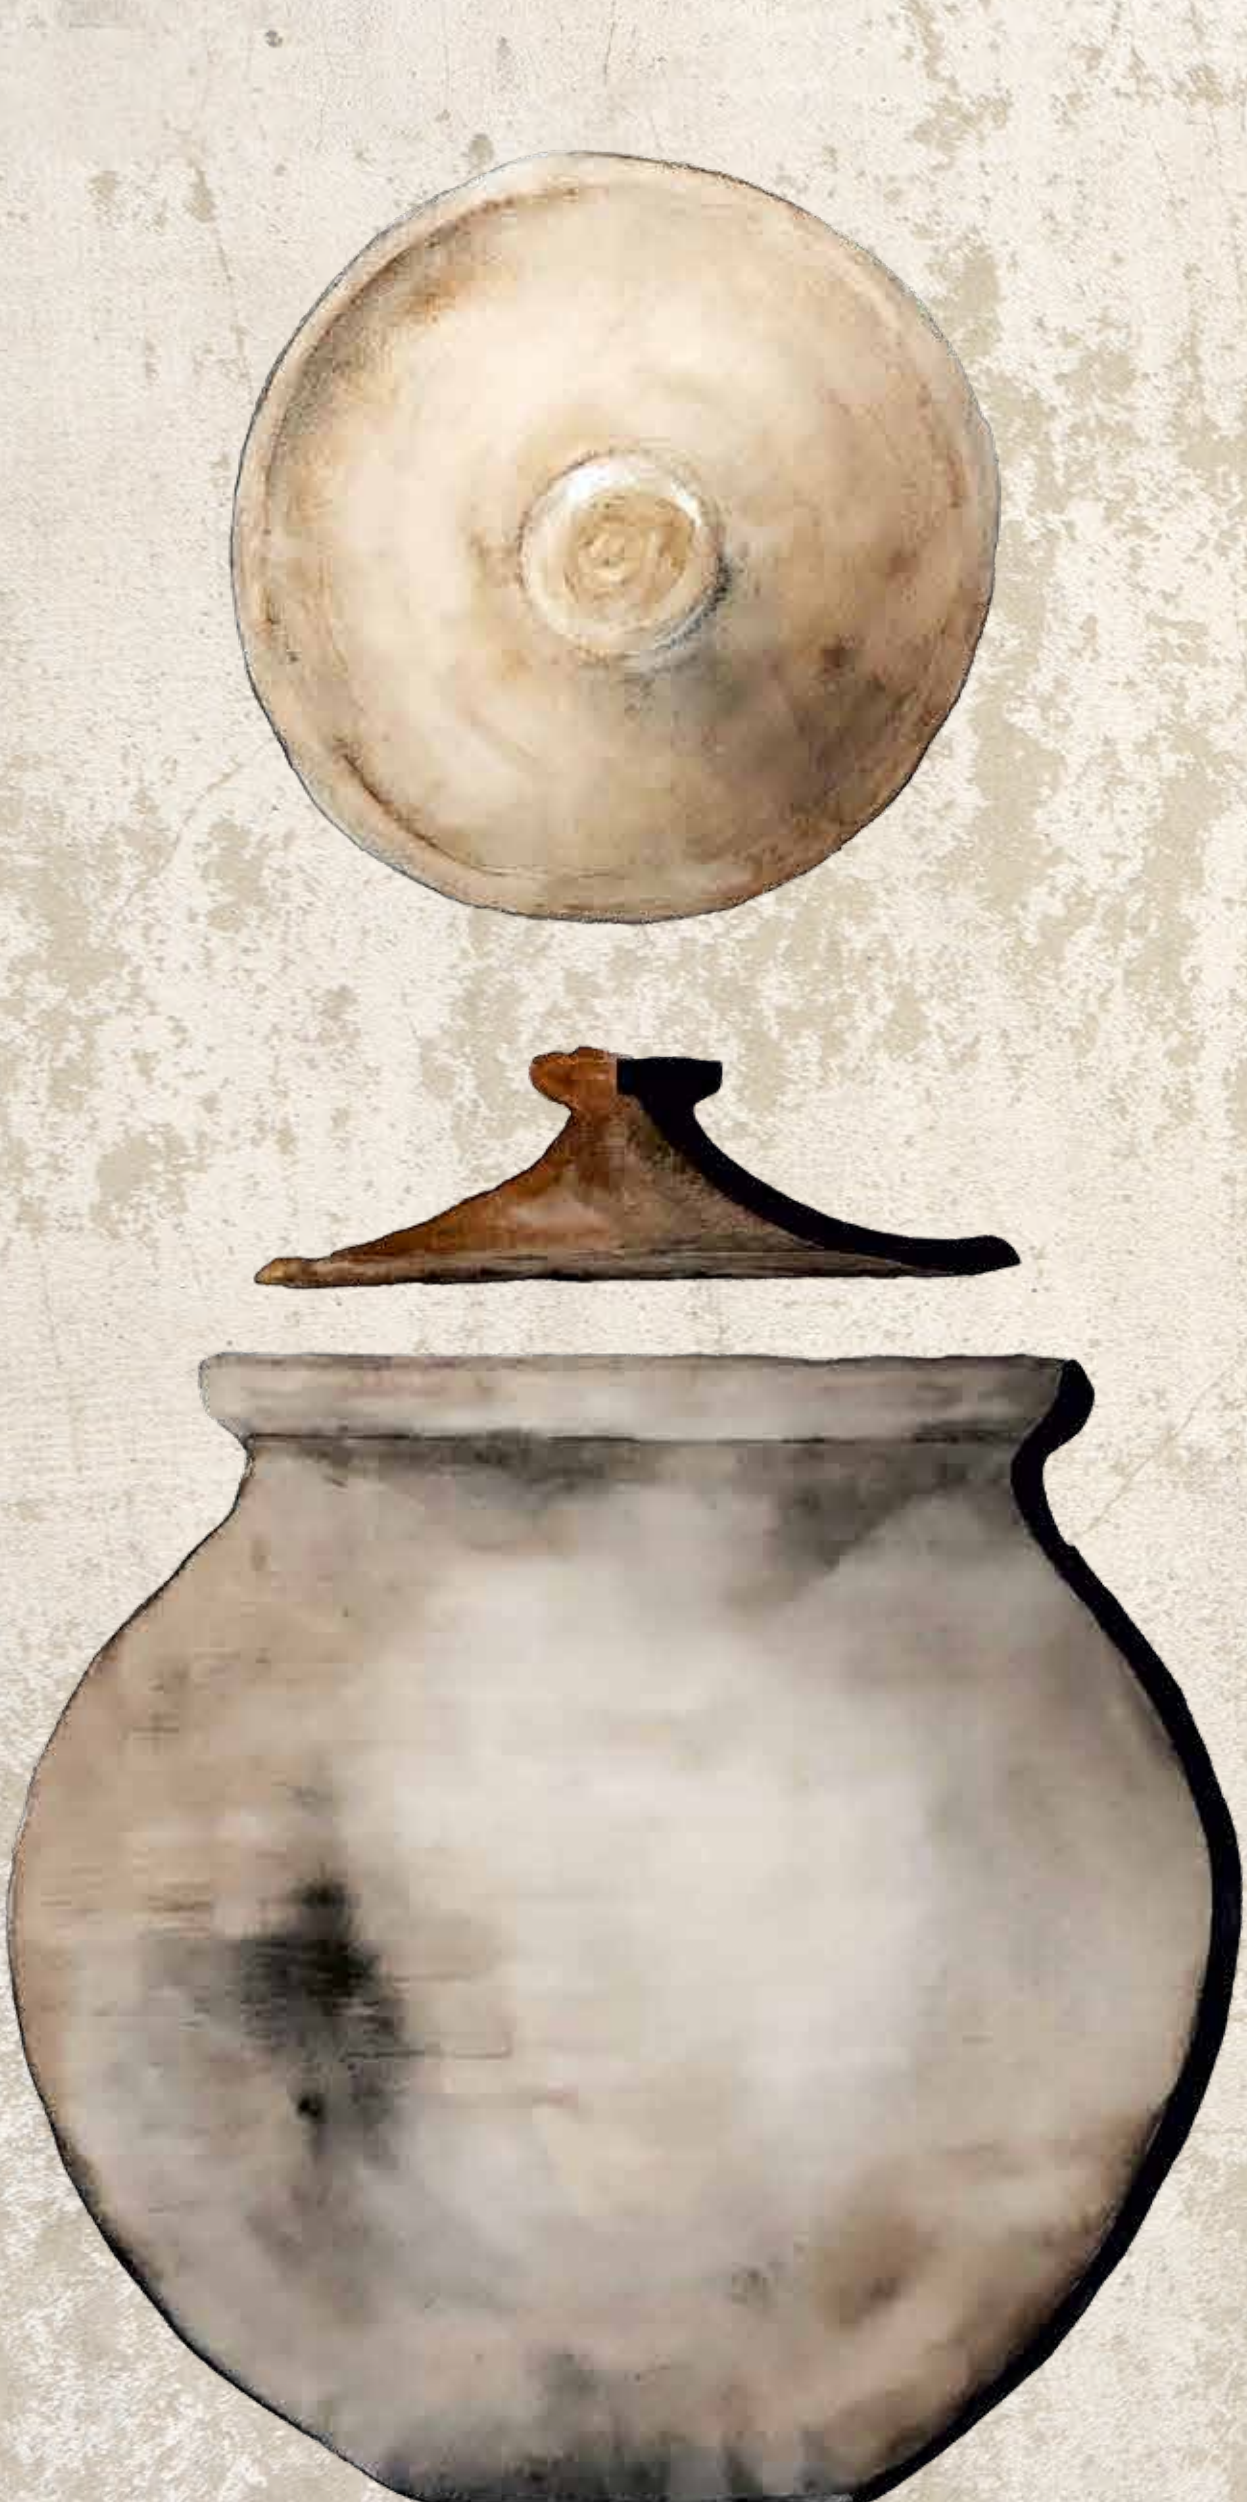
**Fot. 5.** Wybór naczyń znalezionych w pobliżu pieca: pokrywka oraz garnek baniasty.

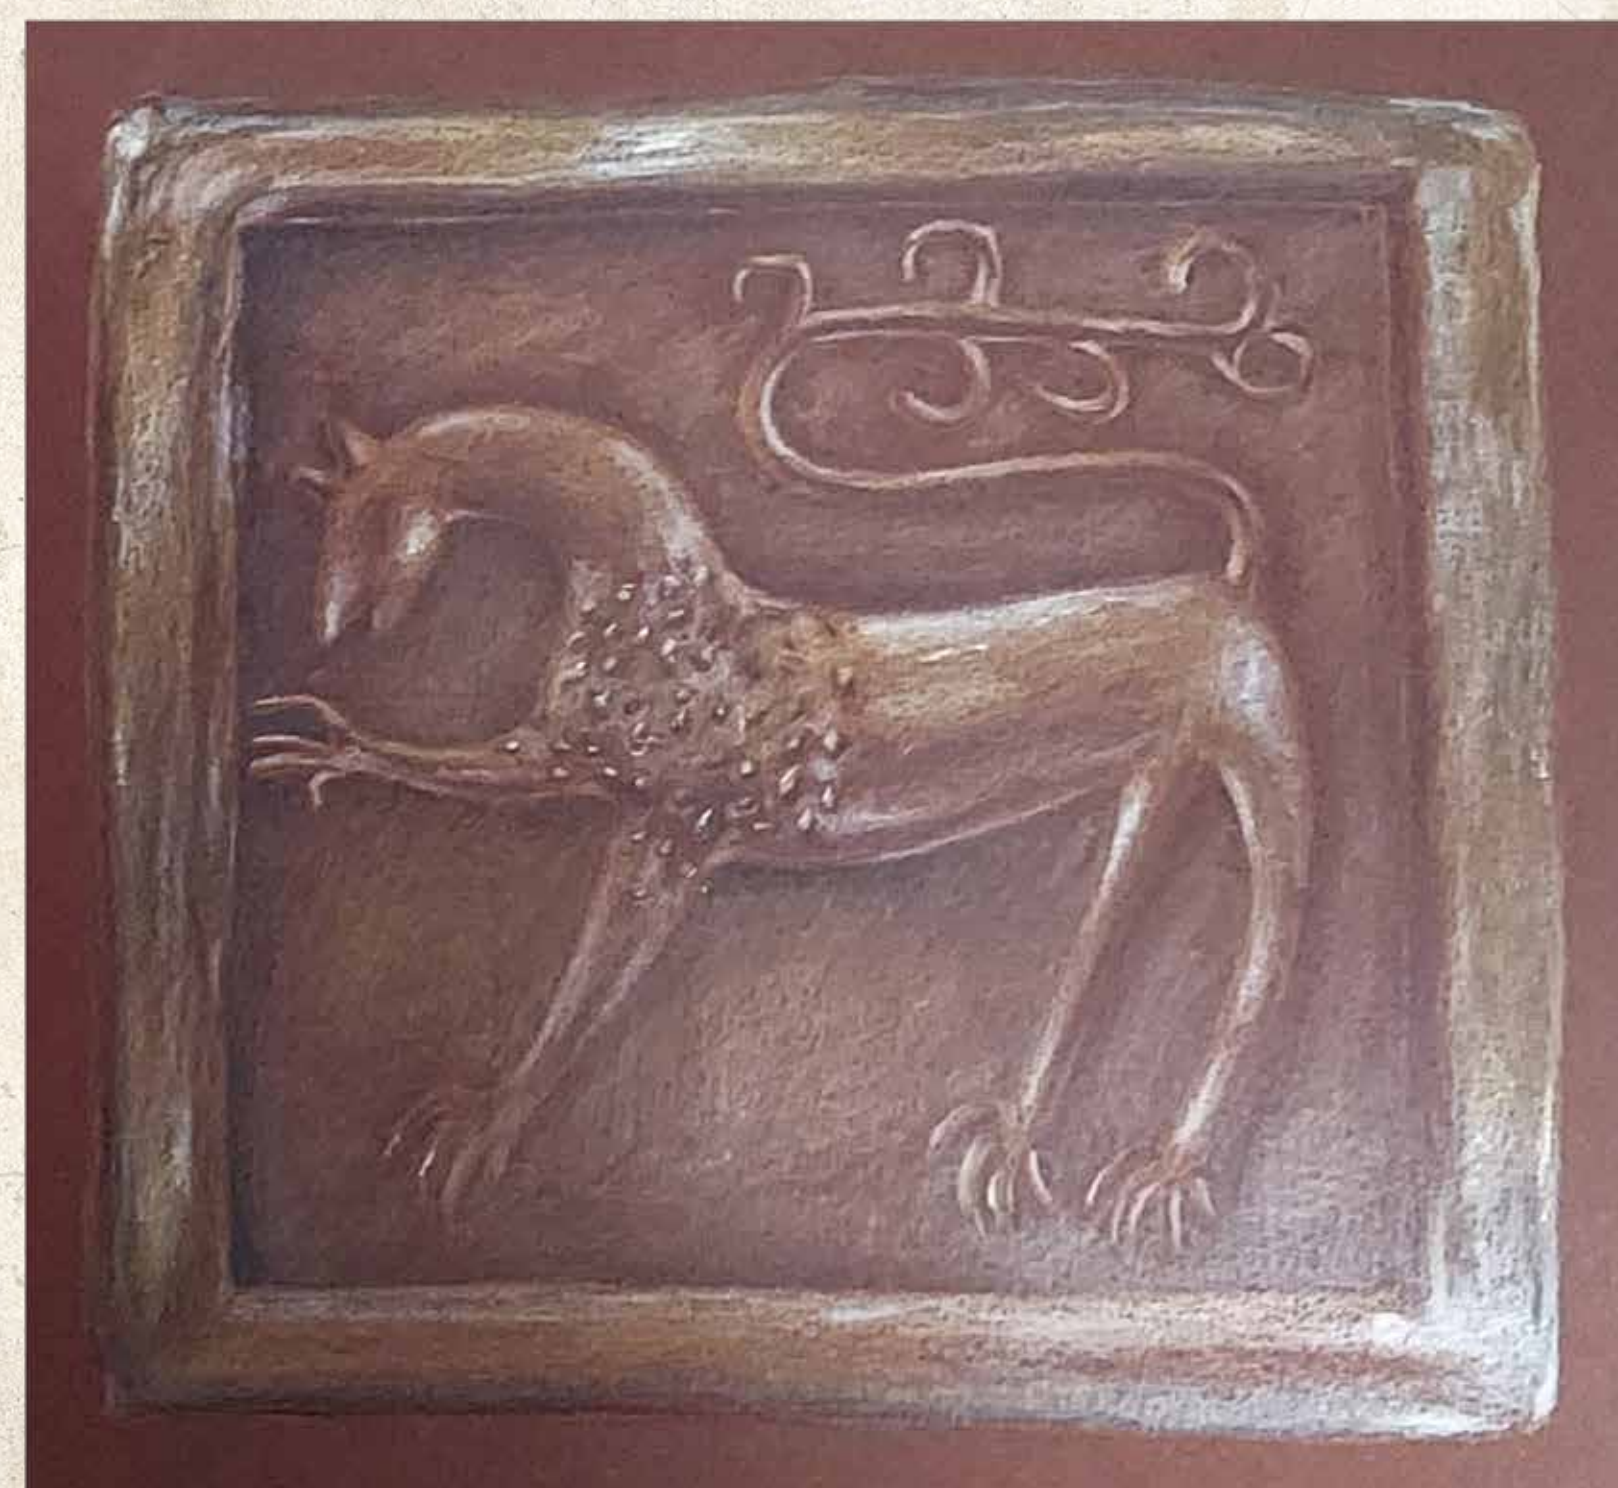
**Fot. 7.** Kafel płytowy z przedstawieniem gryfa.
