# PLAC WOLNOŚCI W CZORAJ I DZIŚ

# PLAC WOLNOŚCI - SKARBY PRZESZŁOŚCI

W związku ze zbliżającymi się obchodami 500-lecia uzyskania przez Grodzisk Mazowiecki praw miejskich, w styczniu 2022 rozpoczęto prace związane z rewitalizacją Placu Wolności. Prowadzone w historycznej części miasta roboty budowlane objęto statym nadzorem archeologicznym. W trakcie badań odśloniono pozostałości trzech budynków, które przebadano wykopaliskowo. Należy jedynie ubolewać nad tym, że w związku z rewitalizacją Placu Wolności, przebadano zaledwie niewielki fragment rynku (z ponad 80 arów).

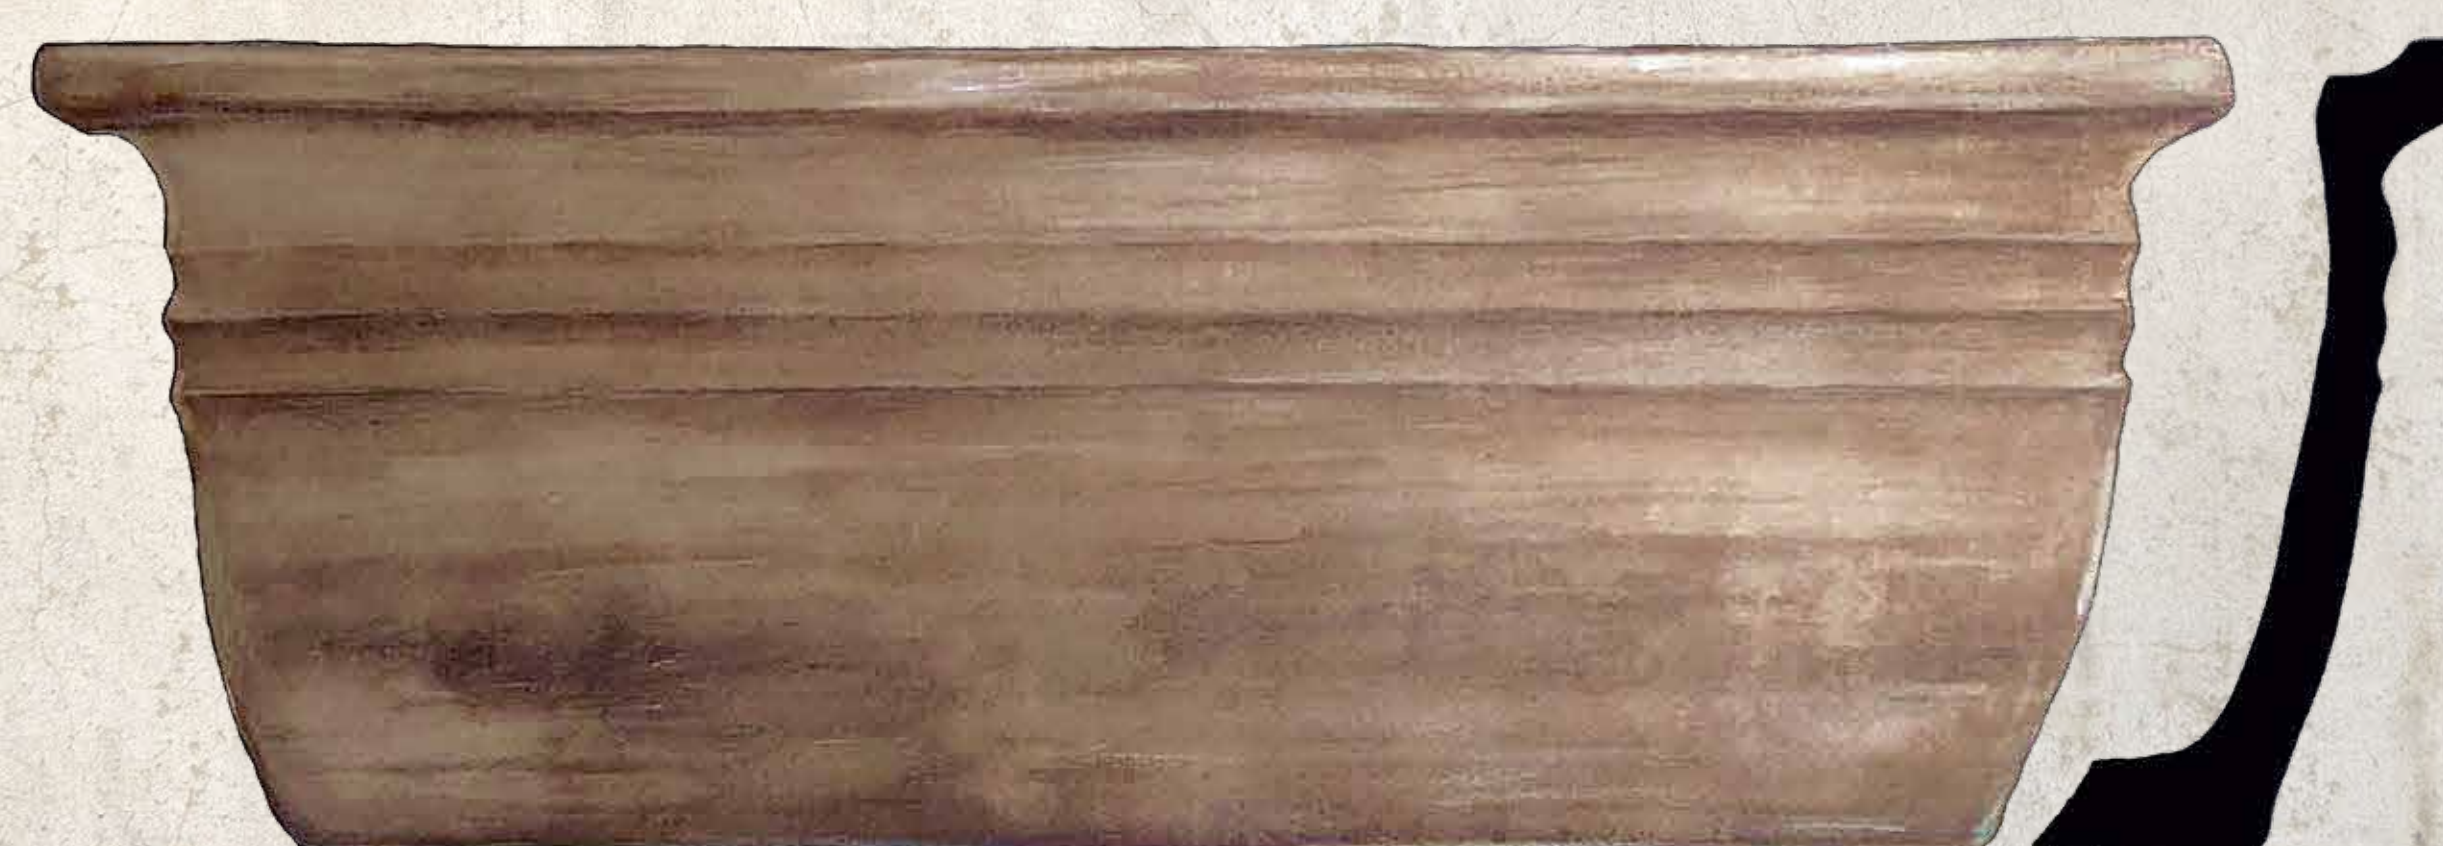
**Fot. 6b.** Grodzisk Mazowiecki, Plac Wolności - Dom nr 2. Rekonstrukcja misy.

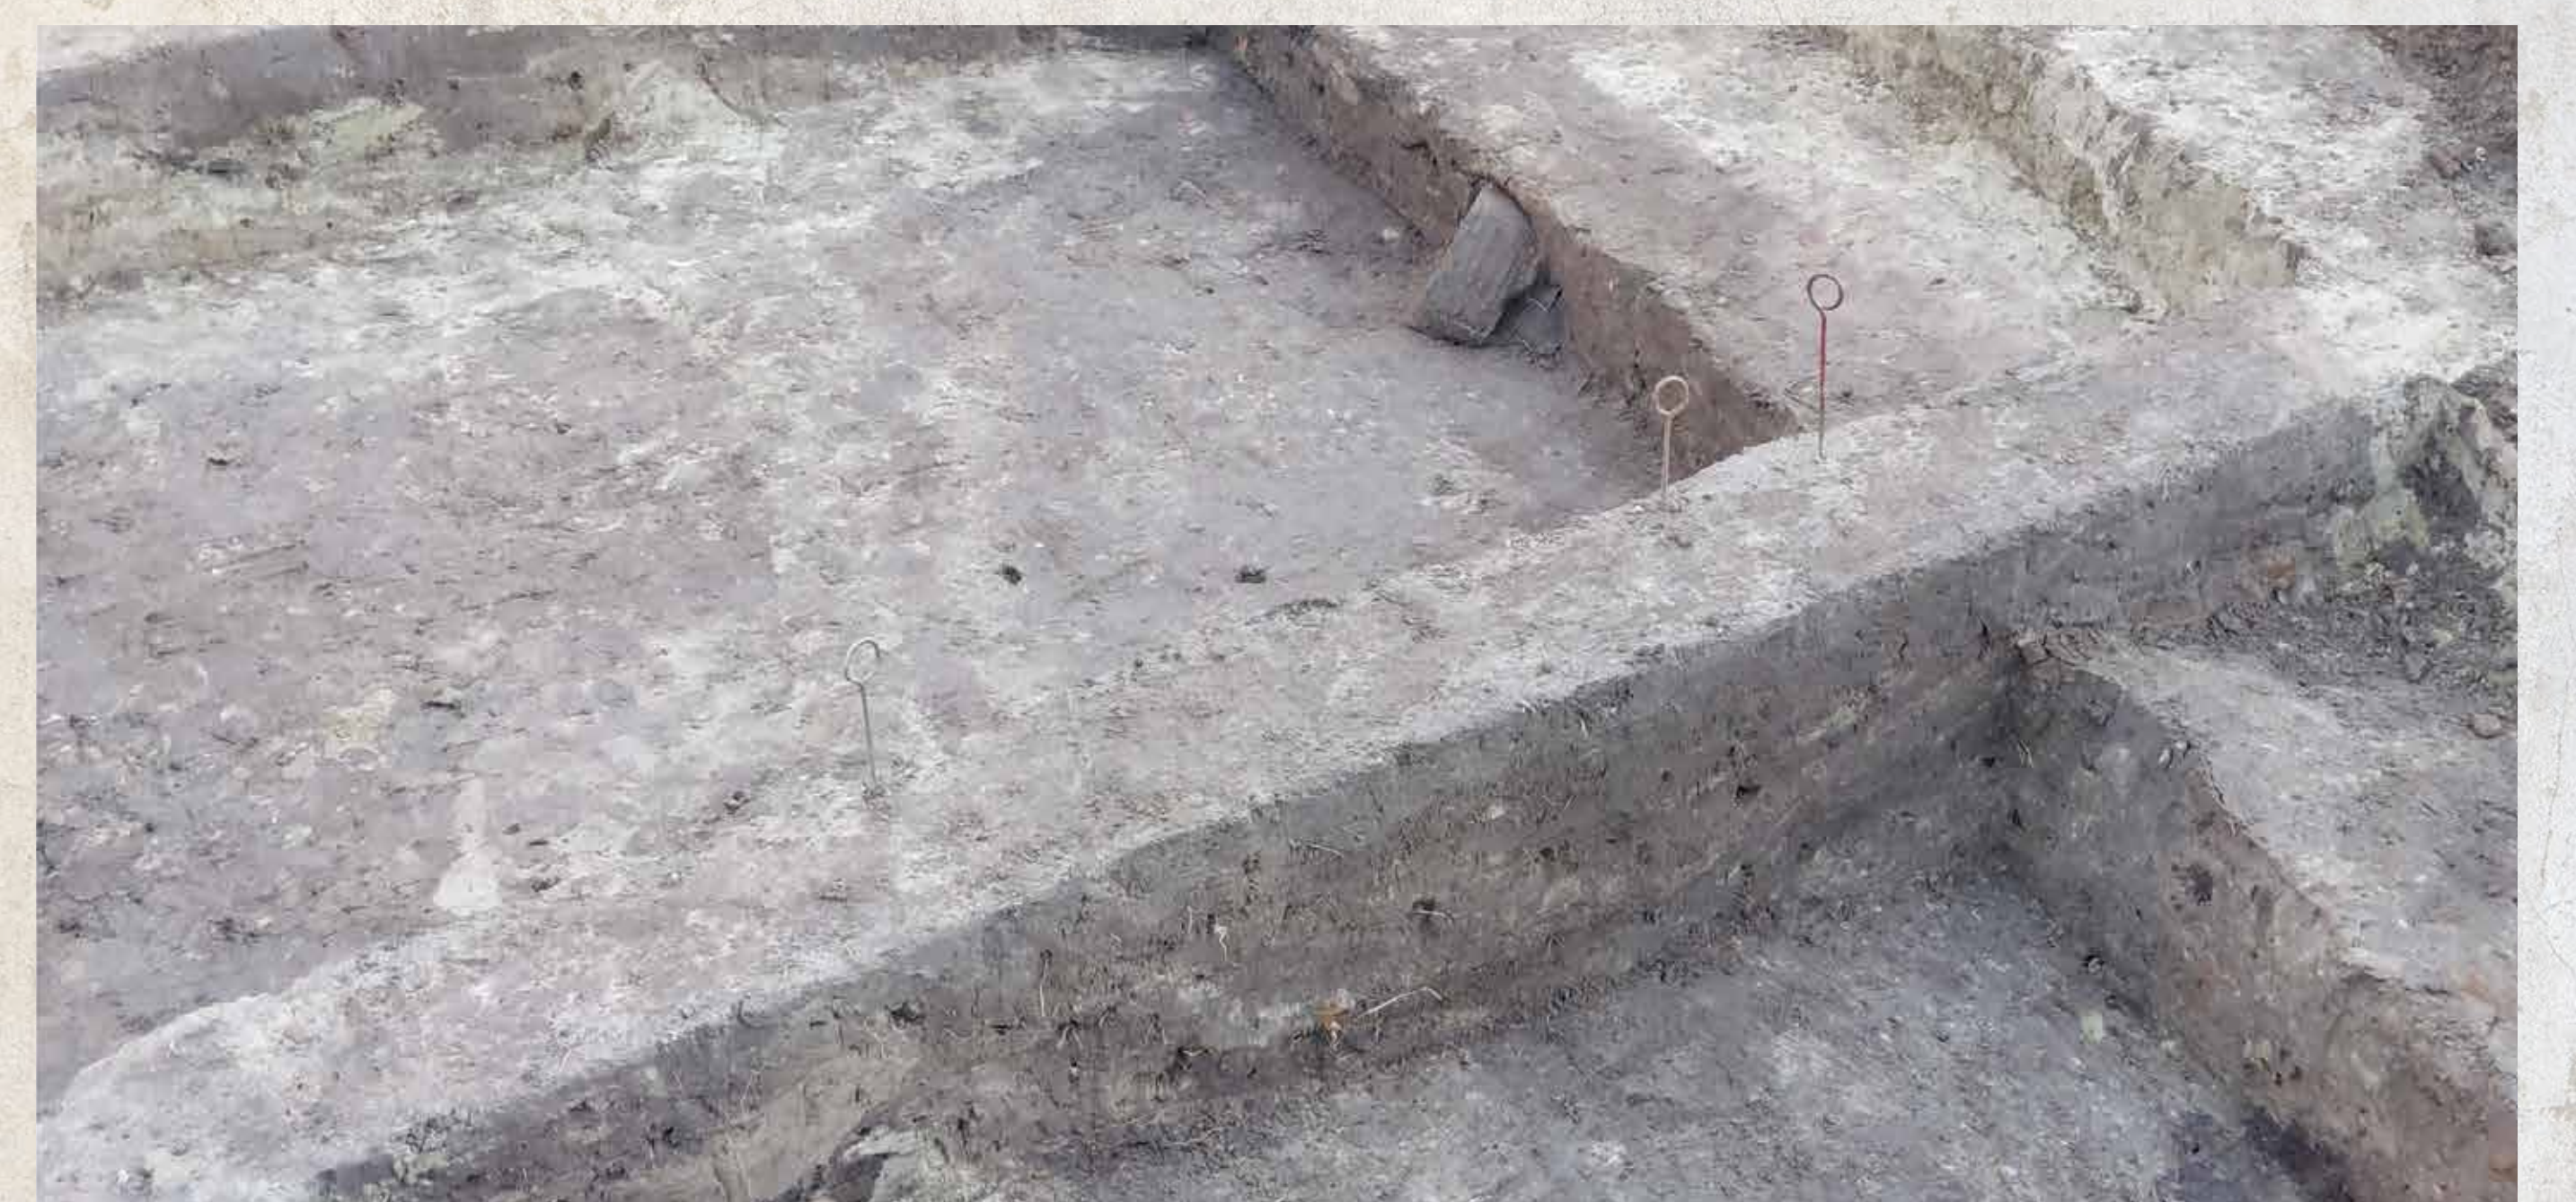
**Fot. 6a.** Grodzisk Mazowiecki, Plac Wolności - Dom nr 2. W trakcie eksploracji natrafiono na częściowo zniszczoną misę. Widok od strony północno-zachodniej.

Przesuwając się w kierunku ul. Spółdzielczej, zgodnie z przebiegiem kolektora na wodę deszczową, w wykopie natrafiono na kolejny obiekt. Podobnie jak to miało miejsce wcześniej, wykop rozszerzono w celu zadokumentowania i wyeksplorowania jego wypełniska. Budynek na poziomie planu zachował kształt niezbyt regularnego prostokąta o wymiarach 7x5m. W stosunku do wcześniejszego domu został on jednak zorientowany po linii wschód-zachód. Wejście było prawdopodobnie od strony północnej, bowiem uchwycono tam nieznacznie poszerzenie, które było lekko zagłębione w ziemię (zejście do półziemianki?). Na szczególną uwagę zasługuje piec kaflowy znaleziony in situ o wymiarach około 1x1 m. Był on umiejscowiony na lewo od domniemanego wejścia. W trakcie eksploracji znaleziono kilkadziesiąt kafli, przeważnie naczyniowych, choć w kilku przypadkach stwierdzono obecność fragmentarycznie zachowanych kafli płytowych. Wśród nich uwagę przyciąga kafel z wizerunkiem „Gryfa”. Ponadto pozyskano kilka innych większych fragmentów z przedstawieniami jeźdźca na koniu. Zapewne mają one związek z postacią św. Jerzego walczącego ze smakiem. Niestety piec został rozbity, przez to wiele kafli uległo potłuczeniu. Prawdopodobnie zniszczenia dokonano celowo, zapewne w czasie gwałtownego i niespodziewanego najazdu, bowiem obok pieca znaleziono sporą ilość naczyń, głównie dużych fragmentów, których z jakiegoś powodu nie zabrano ze sobą. Wysoce prawdopodobnym wydaje się być teza, że wskutek najazdu na miasto, domostwo zostało obrabowane,

ale w przeciwieństwie do domu nr 1, nie zauważono wyraźnych śladów spalania. Wydobyto również nieporównywalnie mniejszą ilość materiału zabytkowego. Nie można zatem wykluczyć, że mieszkańcy domu zdążyli zbiec przed zniszczeniem budynku. A może był on biedniejszy i prostszy pod względem konstrukcji i z tego względu nie przedstawiał znacznej wartości dla Szwedów. Pozostawionych na piecu naczyń nie zabrano z prozaicznego powodu. Prawdopodobnie wciąż było w nich jedzenie i dlatego nie nadawały się do transportu. Trudno jednak też w tym przypadku dokładnie określić skalę grabieży jakiej dokonały wojska wroga, a co zostało zabrane przez mieszkańców miasta. Nie zmienia to faktu, że pozyskana z wypełniska budynku ceramika, podobnie jak w przypadku domu nr 1, datuje go na XVII wiek.

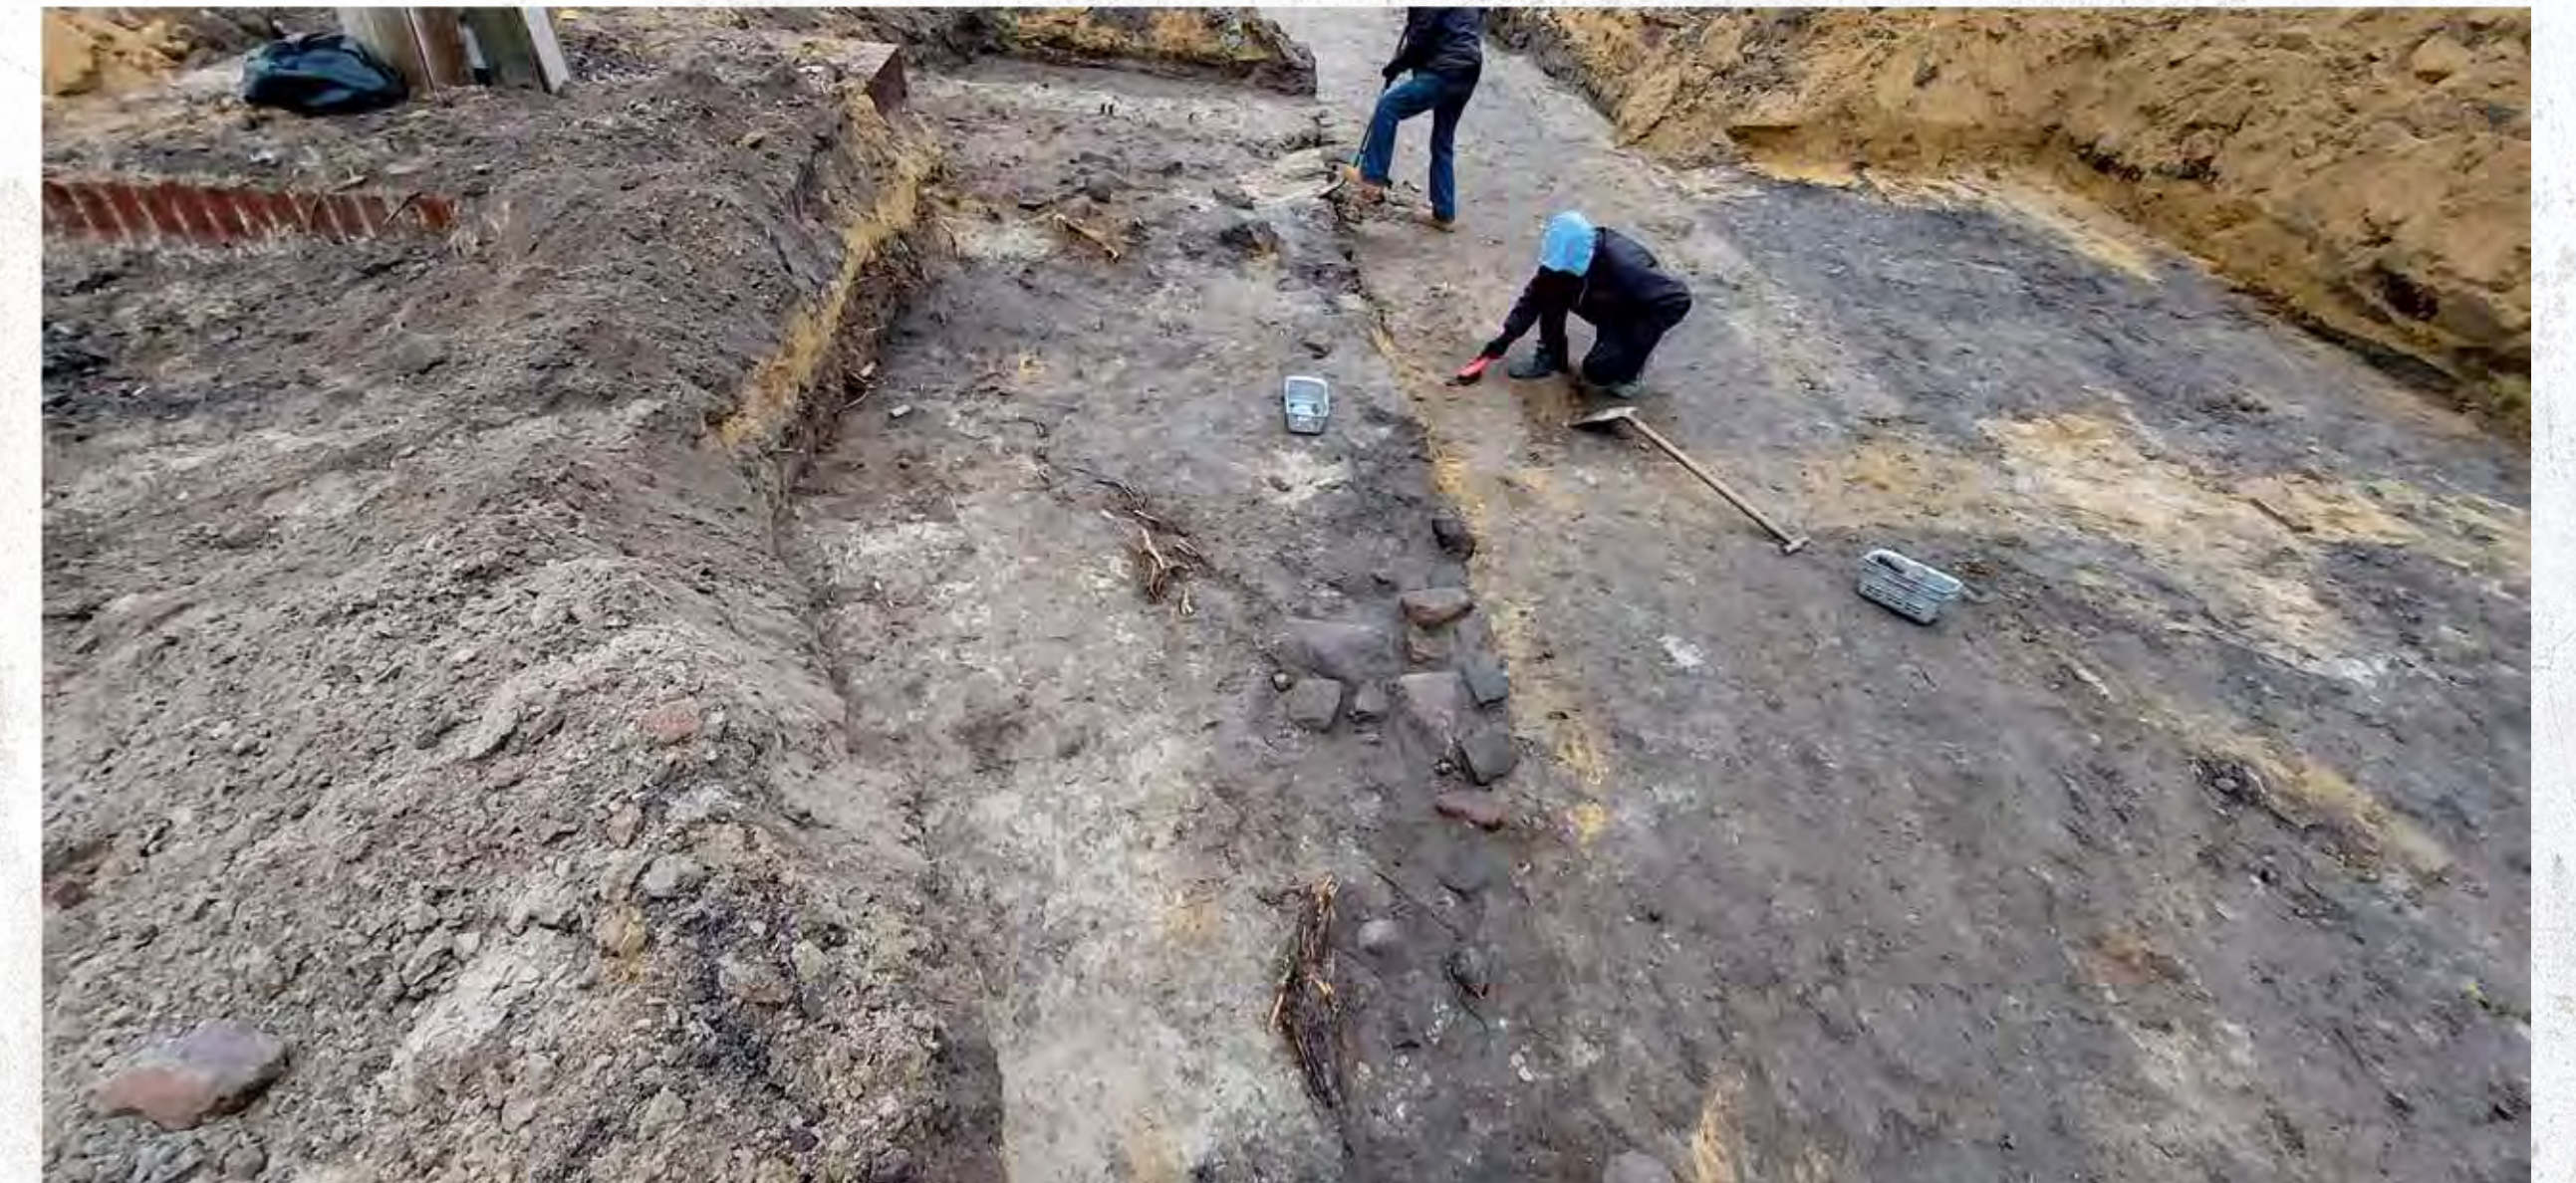
**Fot. 3.** Grodzisk Mazowiecki, Plac Wolności. Poszerzenie wykopu w celu uchwycenia całkowitego zasięgu bruku kamiennego. Widok od strony południowej.

Kontynuując badania w kierunku ul. Spółdzielczej, w odległości około 15 m na północ od domu nr 2, doczyszczając profil wykopu pod kanalizację uchwyciono wyraźnie rysujący się ciąg otoczków, który ewidentnie tworzył bruk kamienny. Jego obecność była powodem do poszerzenia wykopu w kierunku zachodnim i nieznacznie w kierunku wschodnim.

Pierwotnie zinterpretowano go jako pozostałości przyziemia kolejnej chaty. Za takim wnioskowaniem przemawiała obecność ceramiki, szyb, fragmentów butelek, kości zwierzęcych, cegieł oraz gwoździ. Niestety z trójki obiektów, konstrukcja nr 3 została najbardziej zniszczona przez współczesne elementy budowlane. W części północnozachodniej znajdowała się duża donica betonowa, w której rosło drzewo. Dodatkowo obiekt został przecięty dwoma wkopami pod przyłącza elektryczne. Największej degradacji dokonano jednak w latach 60 (znaleziono 20gr z 1963). W części południowo-środkowej w miejscu domniemanego domu zbudowano studnię techniczną, z której rozchodziły się rury będące przyłączami do poszczególnych budynków.

Zachowane wymiary domniemanego budynku wynoszą 5x12 m. Podobnie jak dom 1, został on zorientowany po linii północ-południe. Największy problem stanowi jednak kwestia datowania. Trudno bowiem określić czy dom był jednoczasowy z domami nr 1 i nr 2 czy jednak nieco późniejszy. Pozyskane w trakcie eksploracji materiały zabytkowe, szczególnie elementy diagnostyczne ceramiki, pozwalają domniamać karczmę datować na II połowę XVII wieku. Podczas poszukiwań przy użyciu detektora metali, w bliskim sąsiedztwie obiektu, odkryto jednak kilka silnie zniszczonych monet z XVIII wieku, ale także boratynkę. Biorąc pod uwagę stylistykę naczyń, jak również monety, najrozsądniej będzie wzmiankowany dom datować na XVII-XVIII wiek.

Obecność bruku kamiennego, który tworzył zapewne rodzaj podłogi, jak również monet, szyb oraz butelek, pozwala interpretować znalezisko jako budowlę, która mogła być czymś w rodzaju karczmy, zajazdu albo wyszynku. Warto też zasignalizować, że w wykopie po stronie wschodniej, gdzie przebiega stara kanalizacja deszczowa oraz w warstwie kulturowej natrafiono na pojedyncze otoczaki kamienne. Jest zatem wysoce prawdopodobne, że uchwyczony zasięg, w żadnej mierze nie jest odzwierciedleniem rzeczywistych wymiarów. Pierwotne konstrukcja były zdecydowanie większa, ale w wyniku wielu prac budowlanych uległa ona znacznemu zniszczeniu.

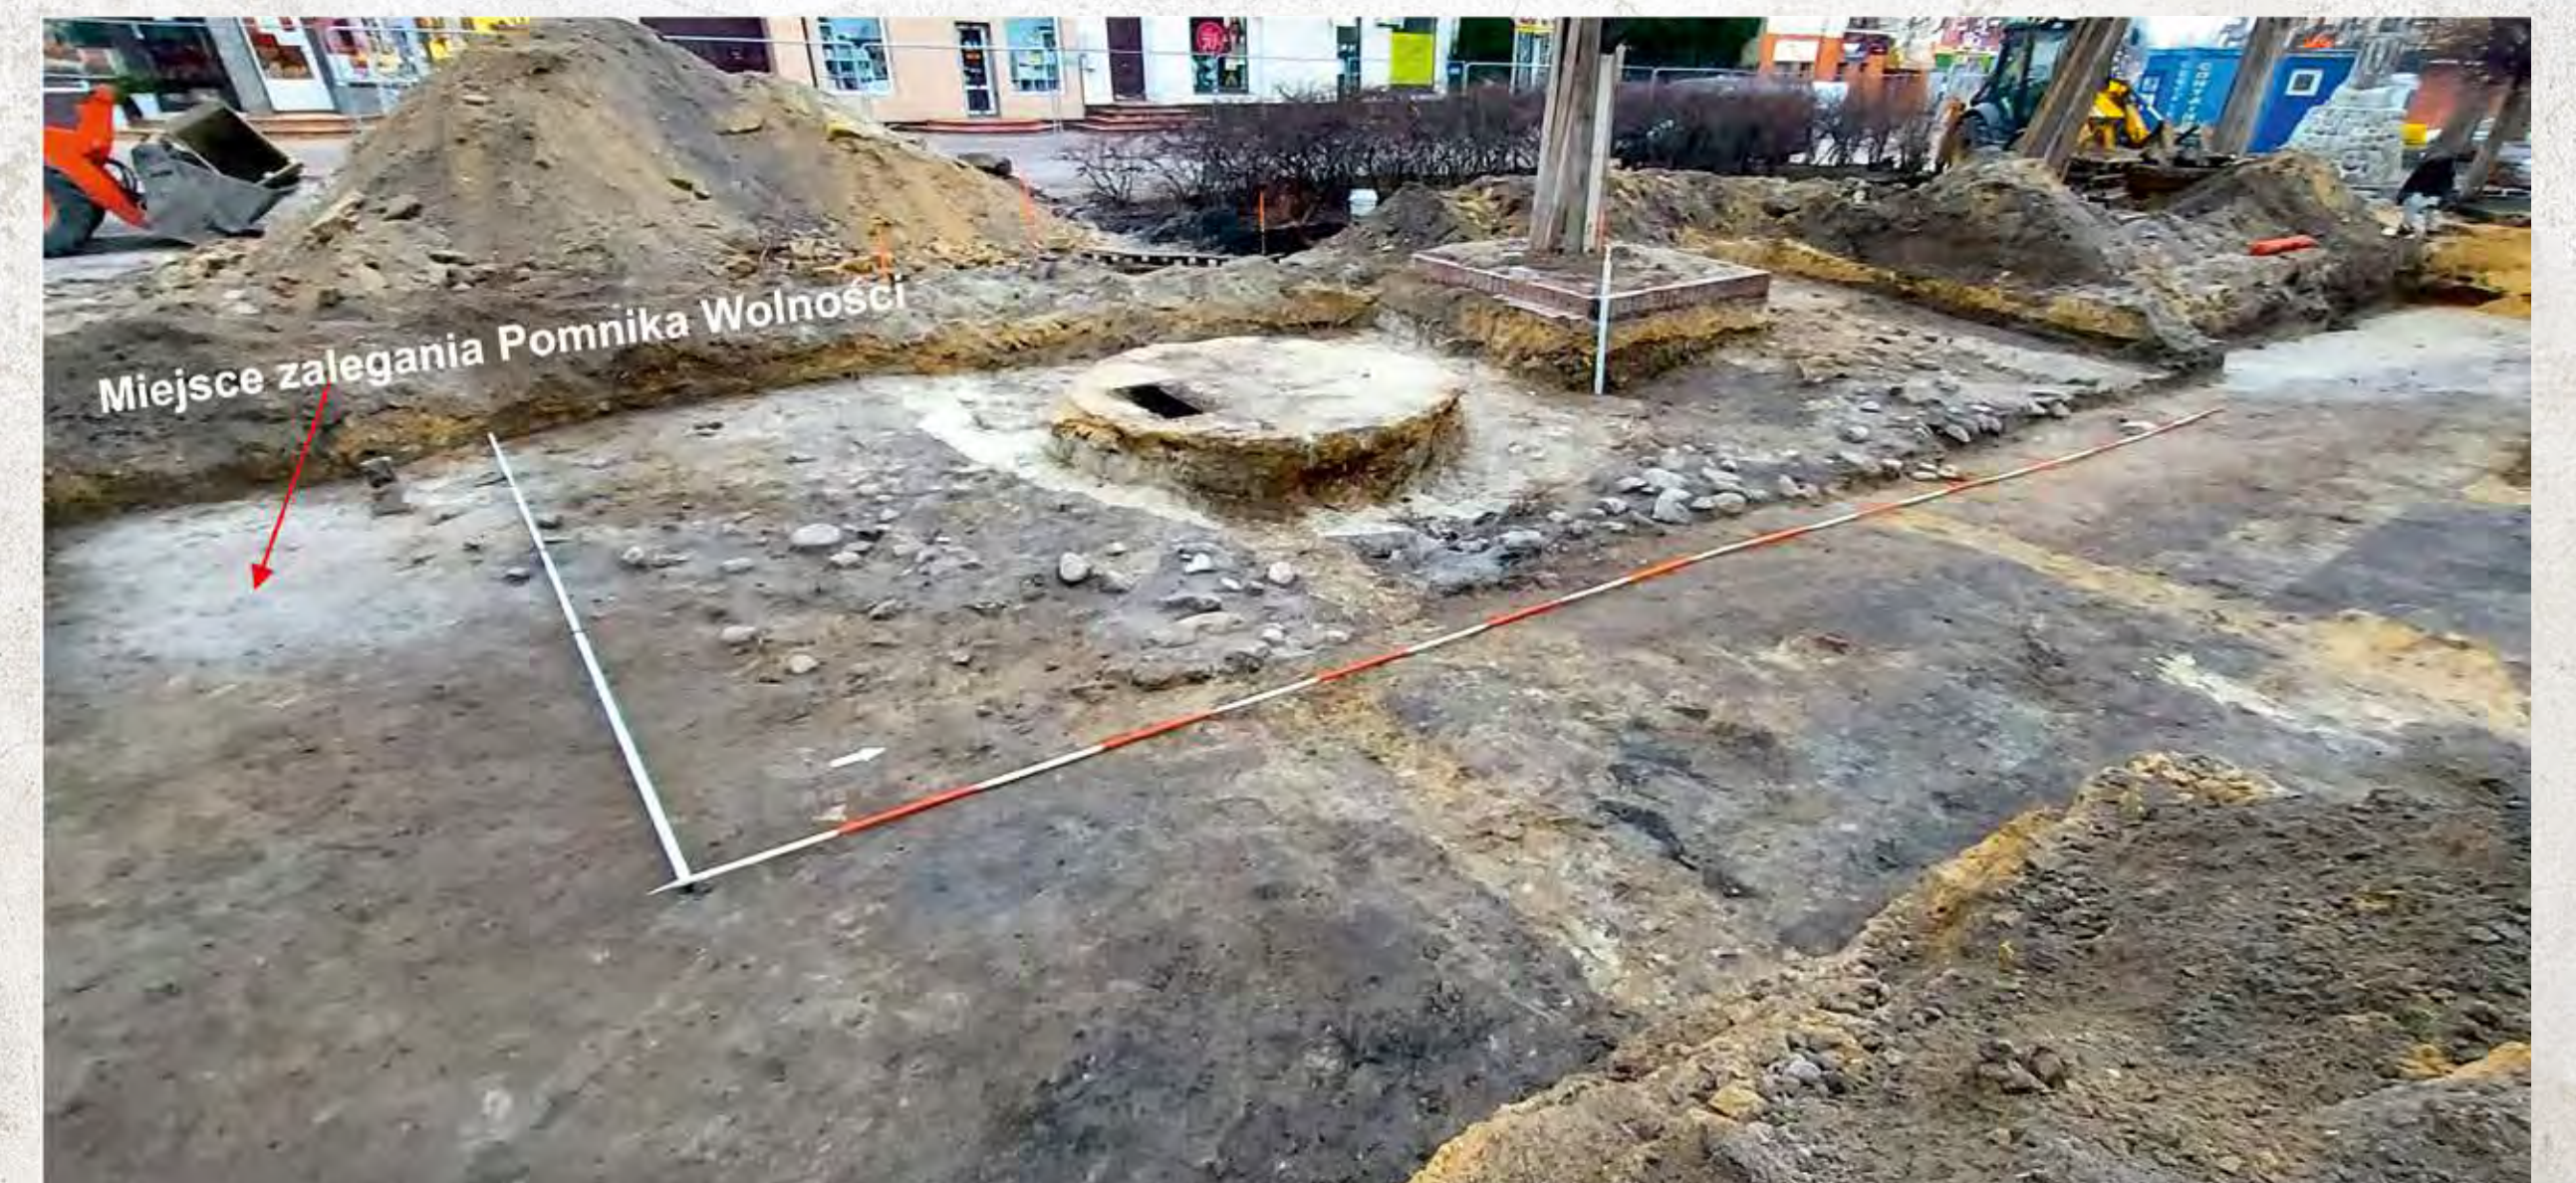
**Fot. 4.** Grodzisk Mazowiecki, Plac Wolności. Bruk kamienny silnie zniszczony przez liczne współczesne wkopy. Widok od strony północno-wschodniej.

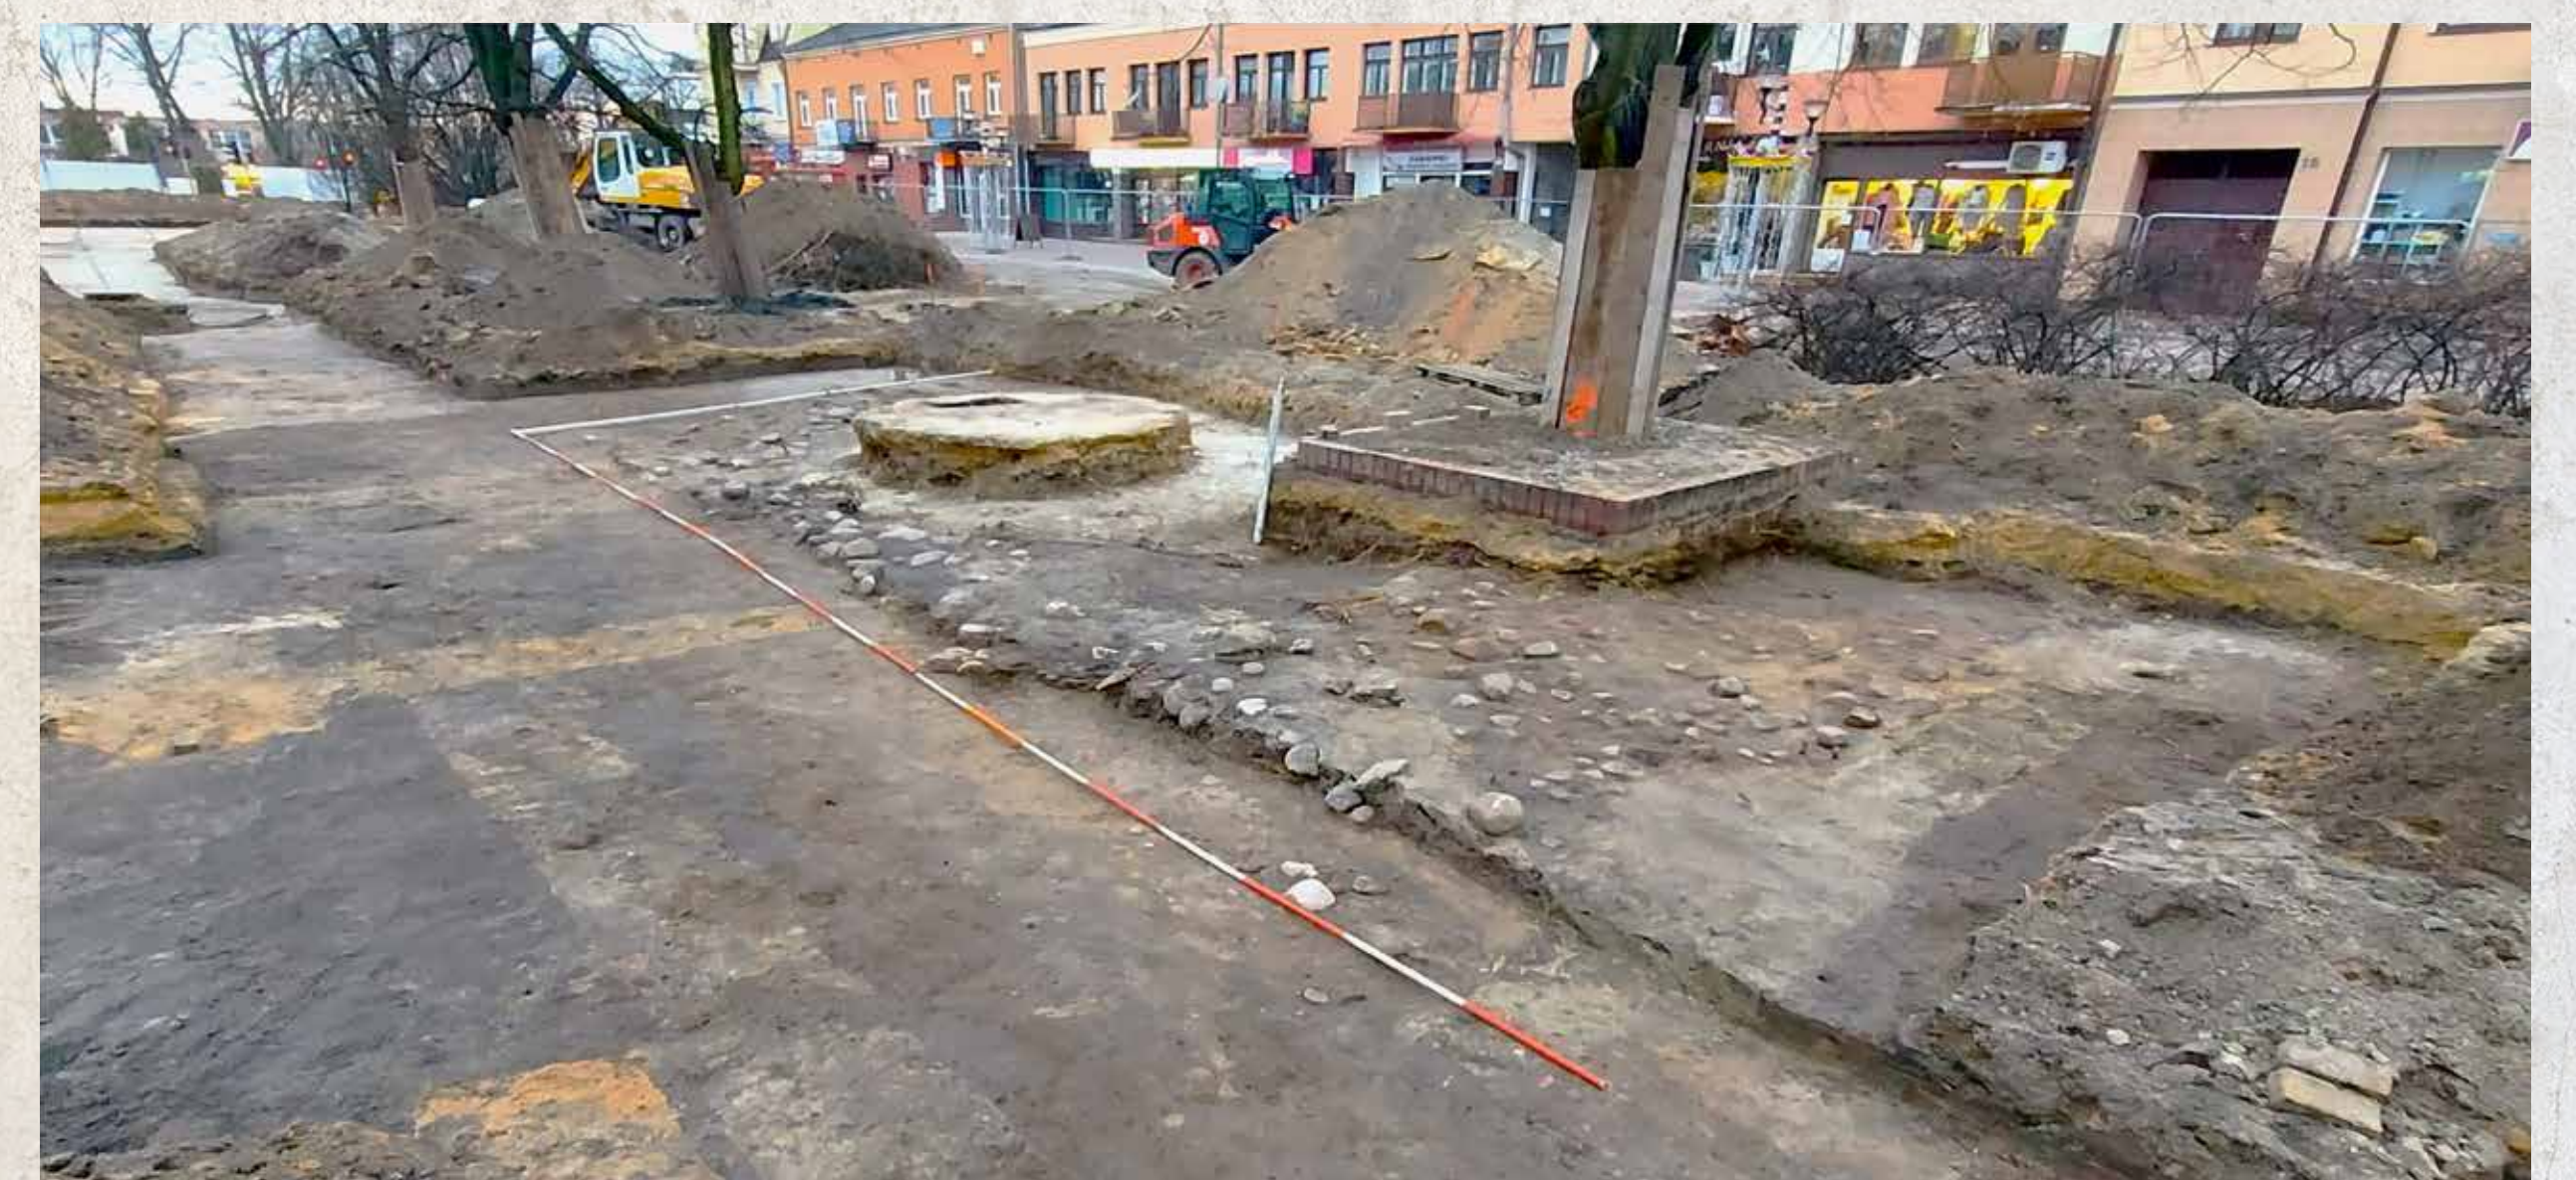
**Fot. 5.** Grodzisk Mazowiecki, Plac Wolności. Bruk kamienny silnie zniszczony przez liczne współczesne wkopy. Widok od strony południowo-wschodniej.

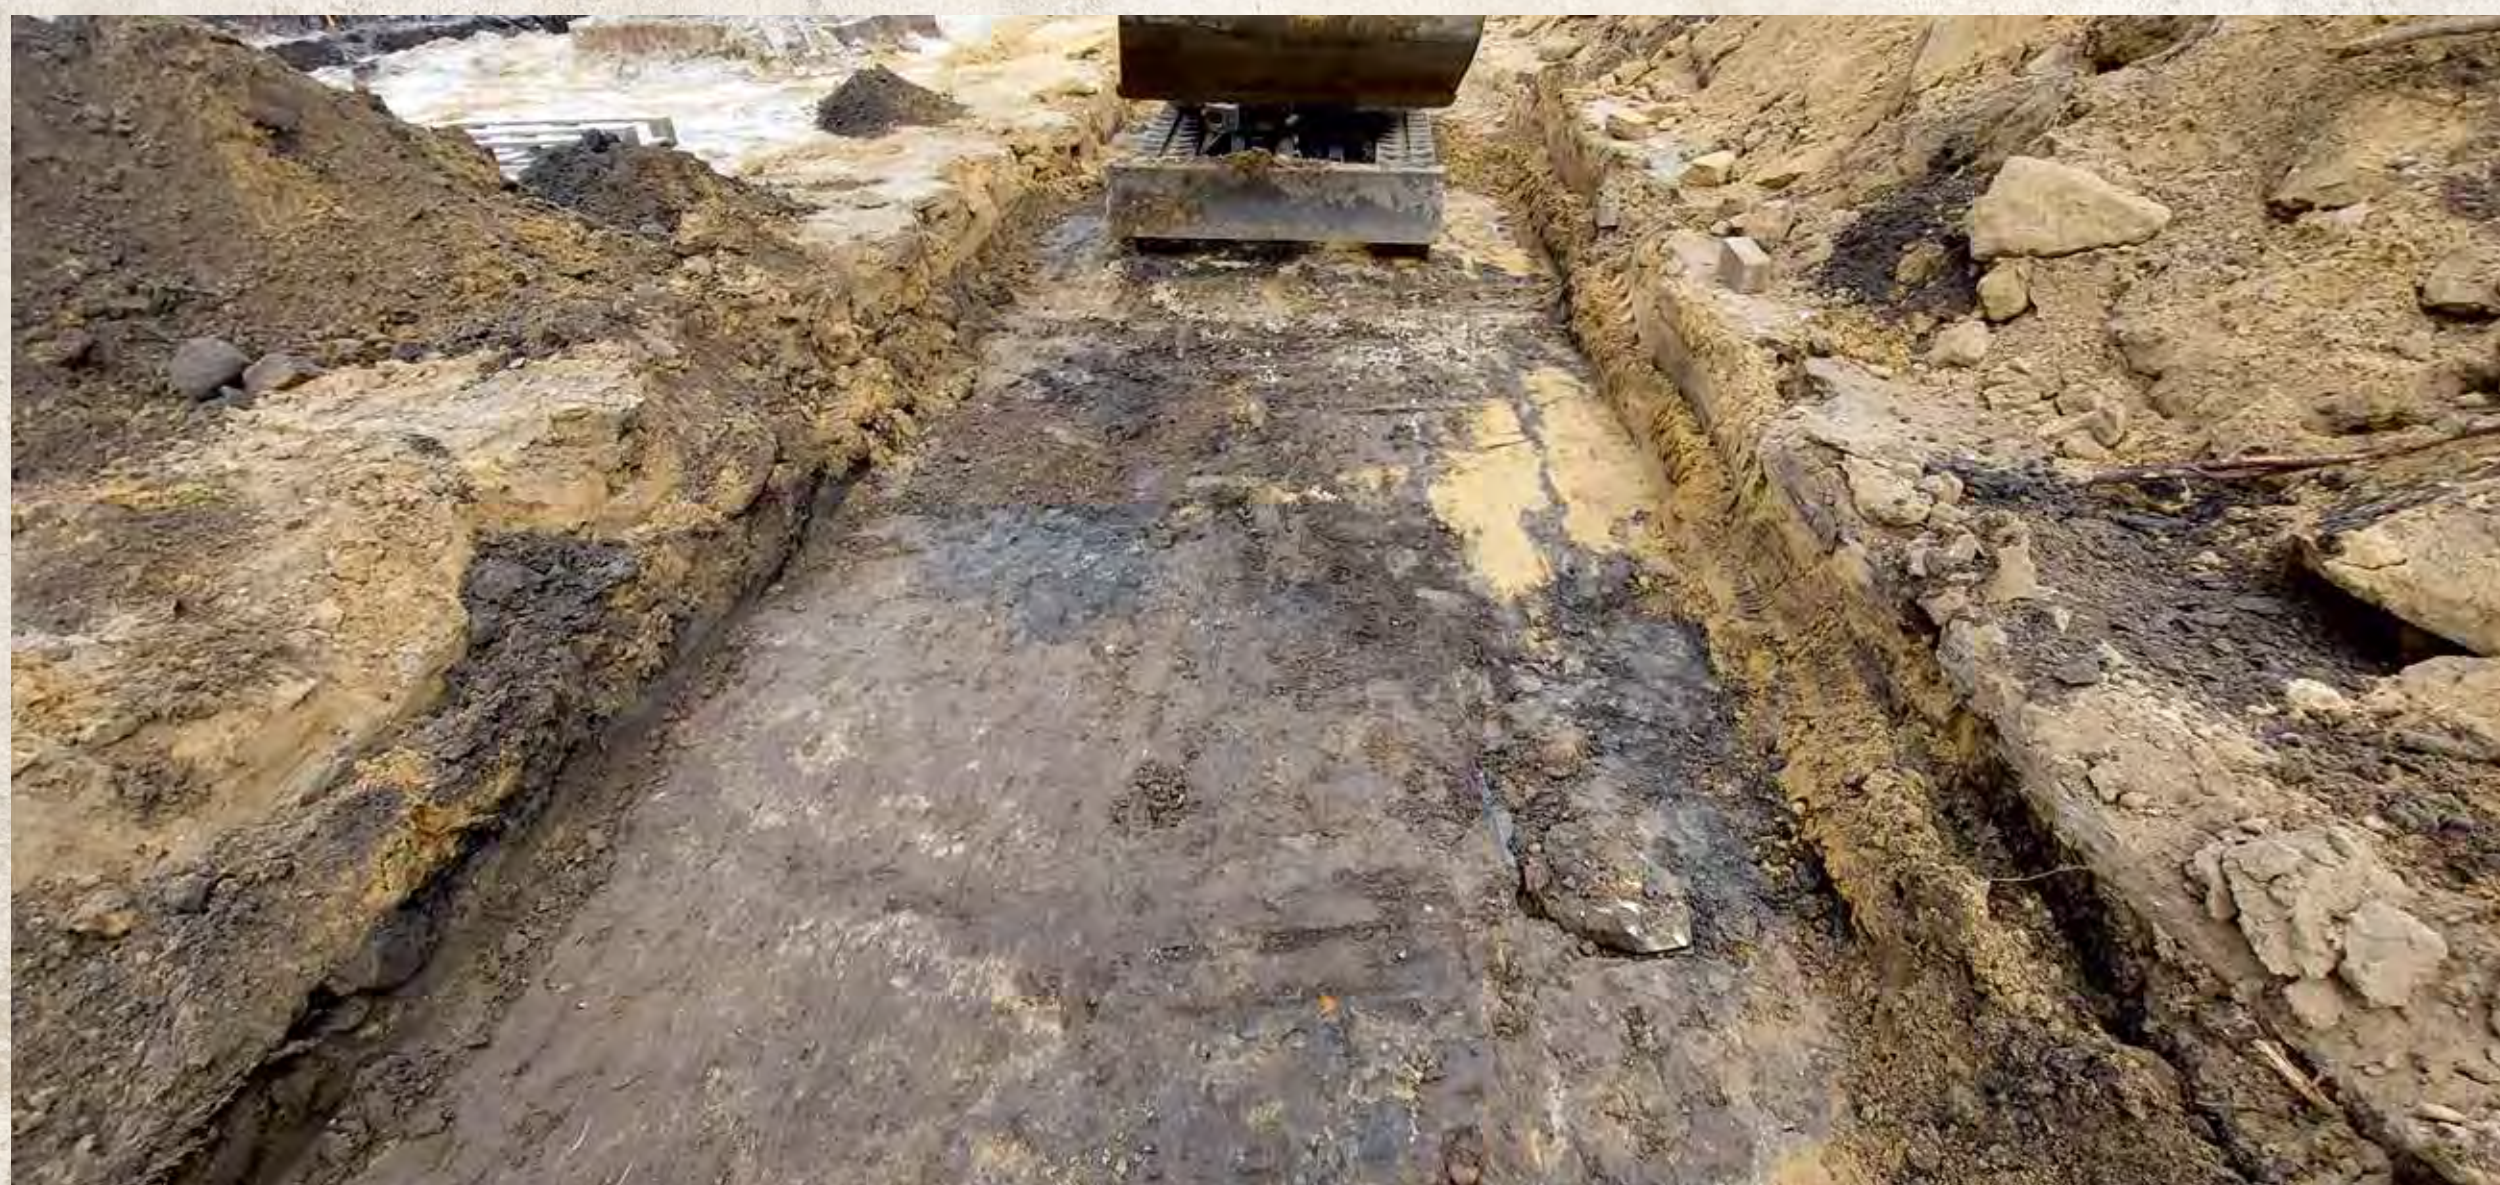
**Fot. 1.** Grodzisk Mazowiecki, Plac Wolności. Wykop pod kanalizację deszczową. Widoczne ślady zniszczenia po budowie wcześniejszej kanalizacji (lata 60.) Widok od strony południowej.

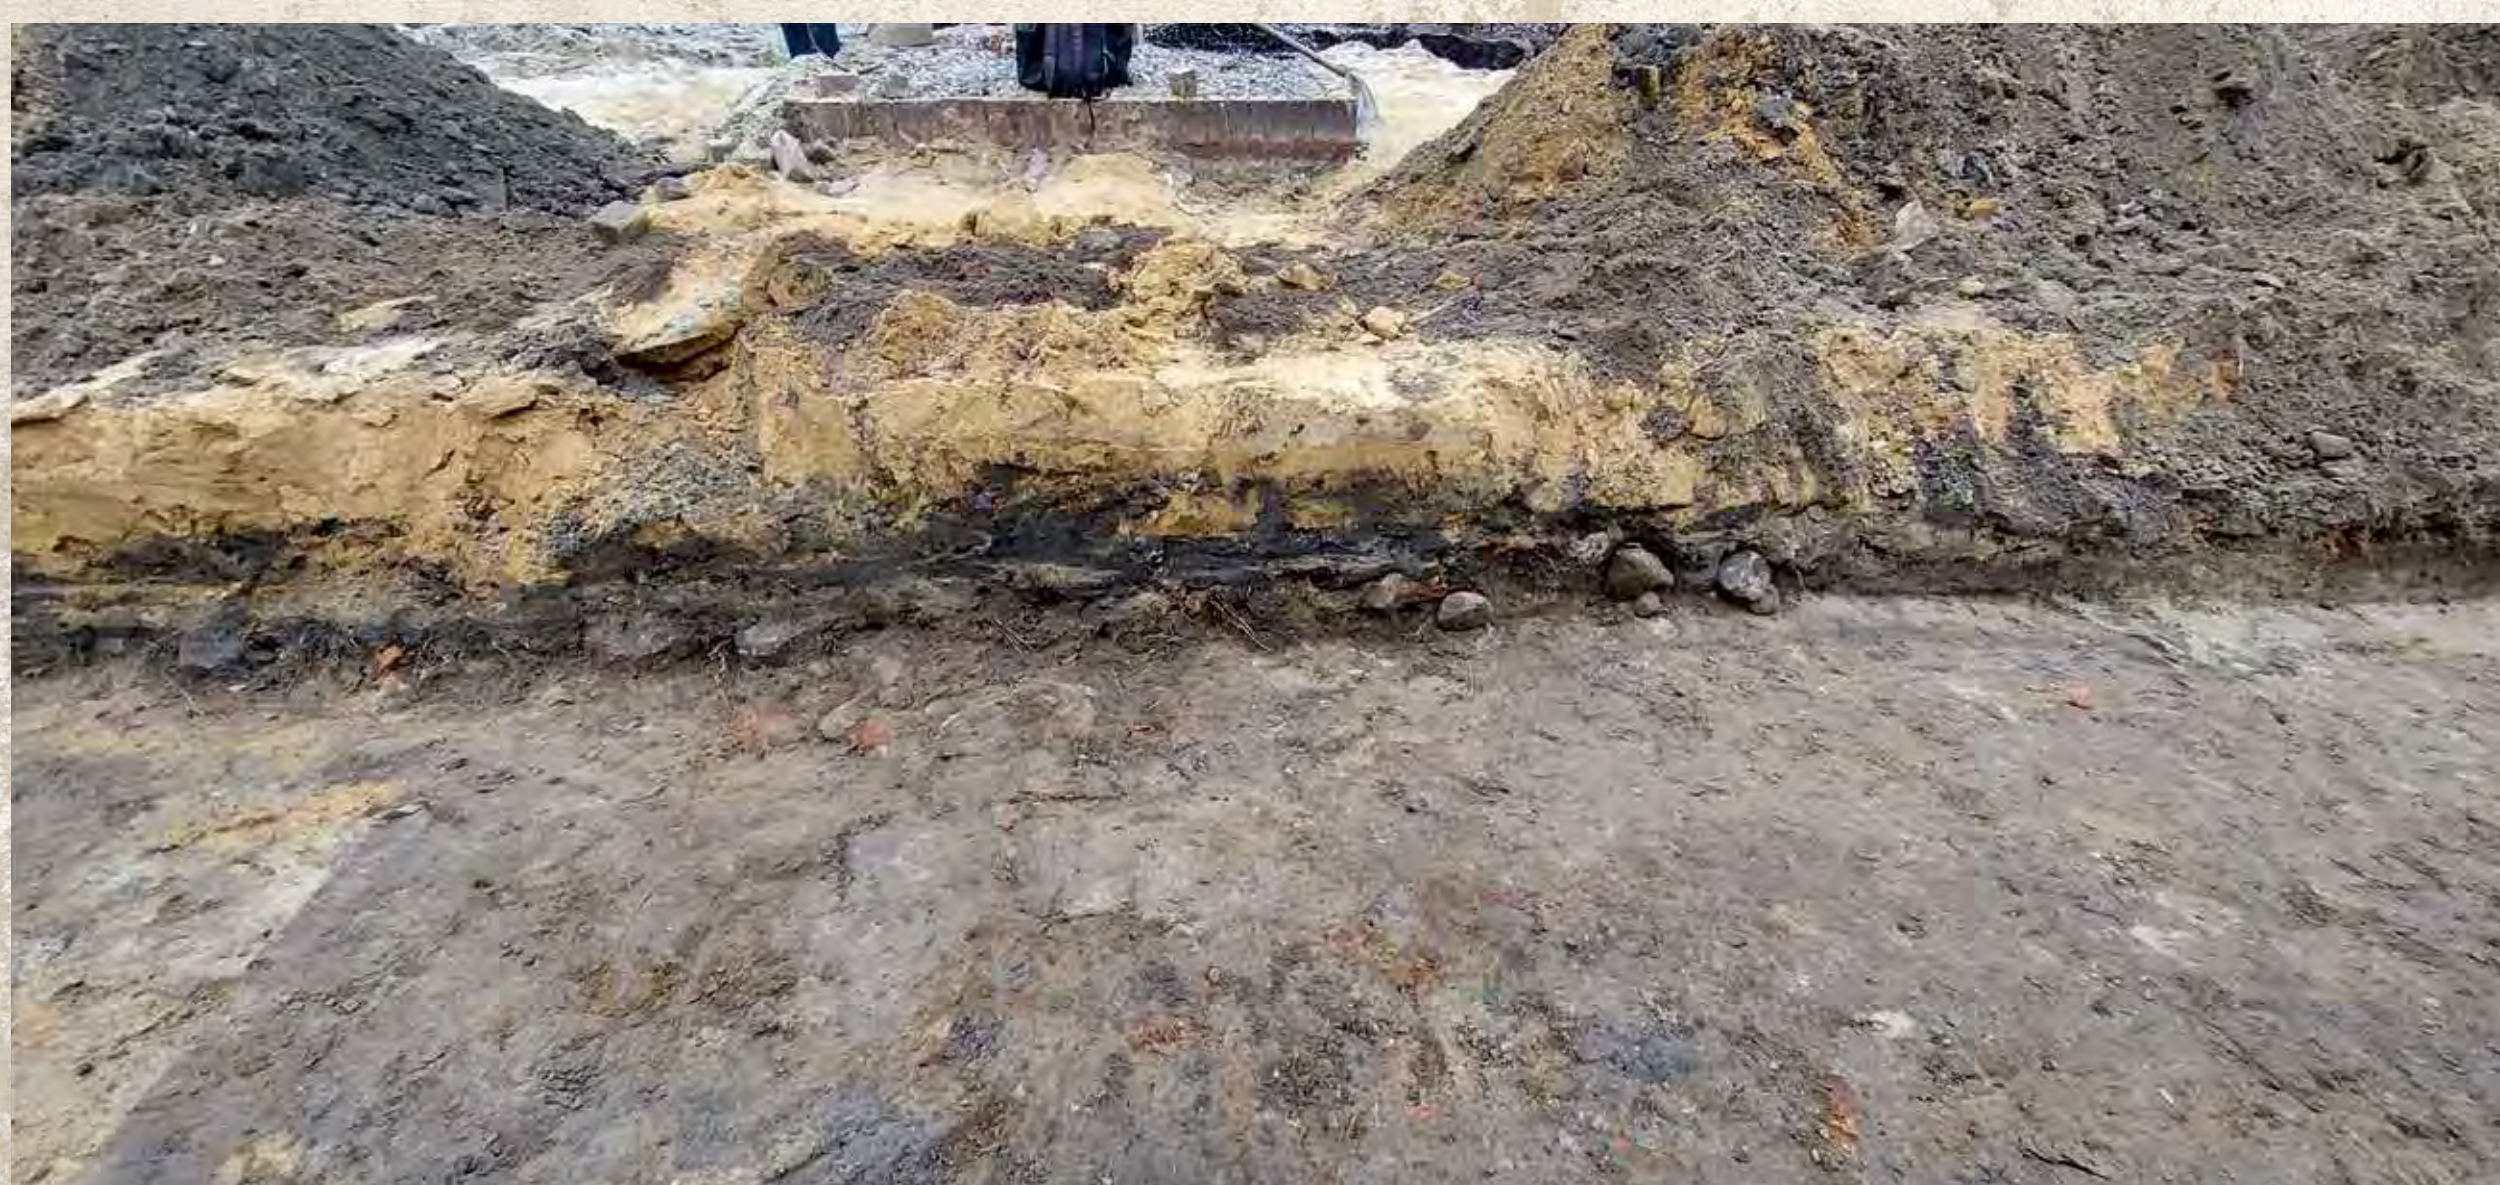
**Fot. 2.** Grodzisk Mazowiecki, Plac Wolności. Wykop pod kanalizację deszczową. Bruk kamienny widoczny w profilu. Widok od strony wschodniej.
