# PLAC WOLNOŚCI W CZORAJ I DZIŚ

# PLAC WOLNOŚCI - SKARBY PRZESZŁOŚCI

W związku ze zbliżającymi się obchodami 500-lecia uzyskania przez Grodzisk Mazowiecki praw miejskich, w styczniu 2022 rozpoczęto prace związane z rewitalizacją Placu Wolności. Prowadzone w historycznej części miasta roboty budowlane objęto statym nadzorem archeologicznym. W trakcie badań odśloniono pozostałości trzech budynków, które przebadano wykopaliskowo. Należy jedynie ubolewać nad tym, że w związku z rewitalizacją Placu Wolności, przebadano zaledwie niewielki fragment rynku (z ponad 80 arów).

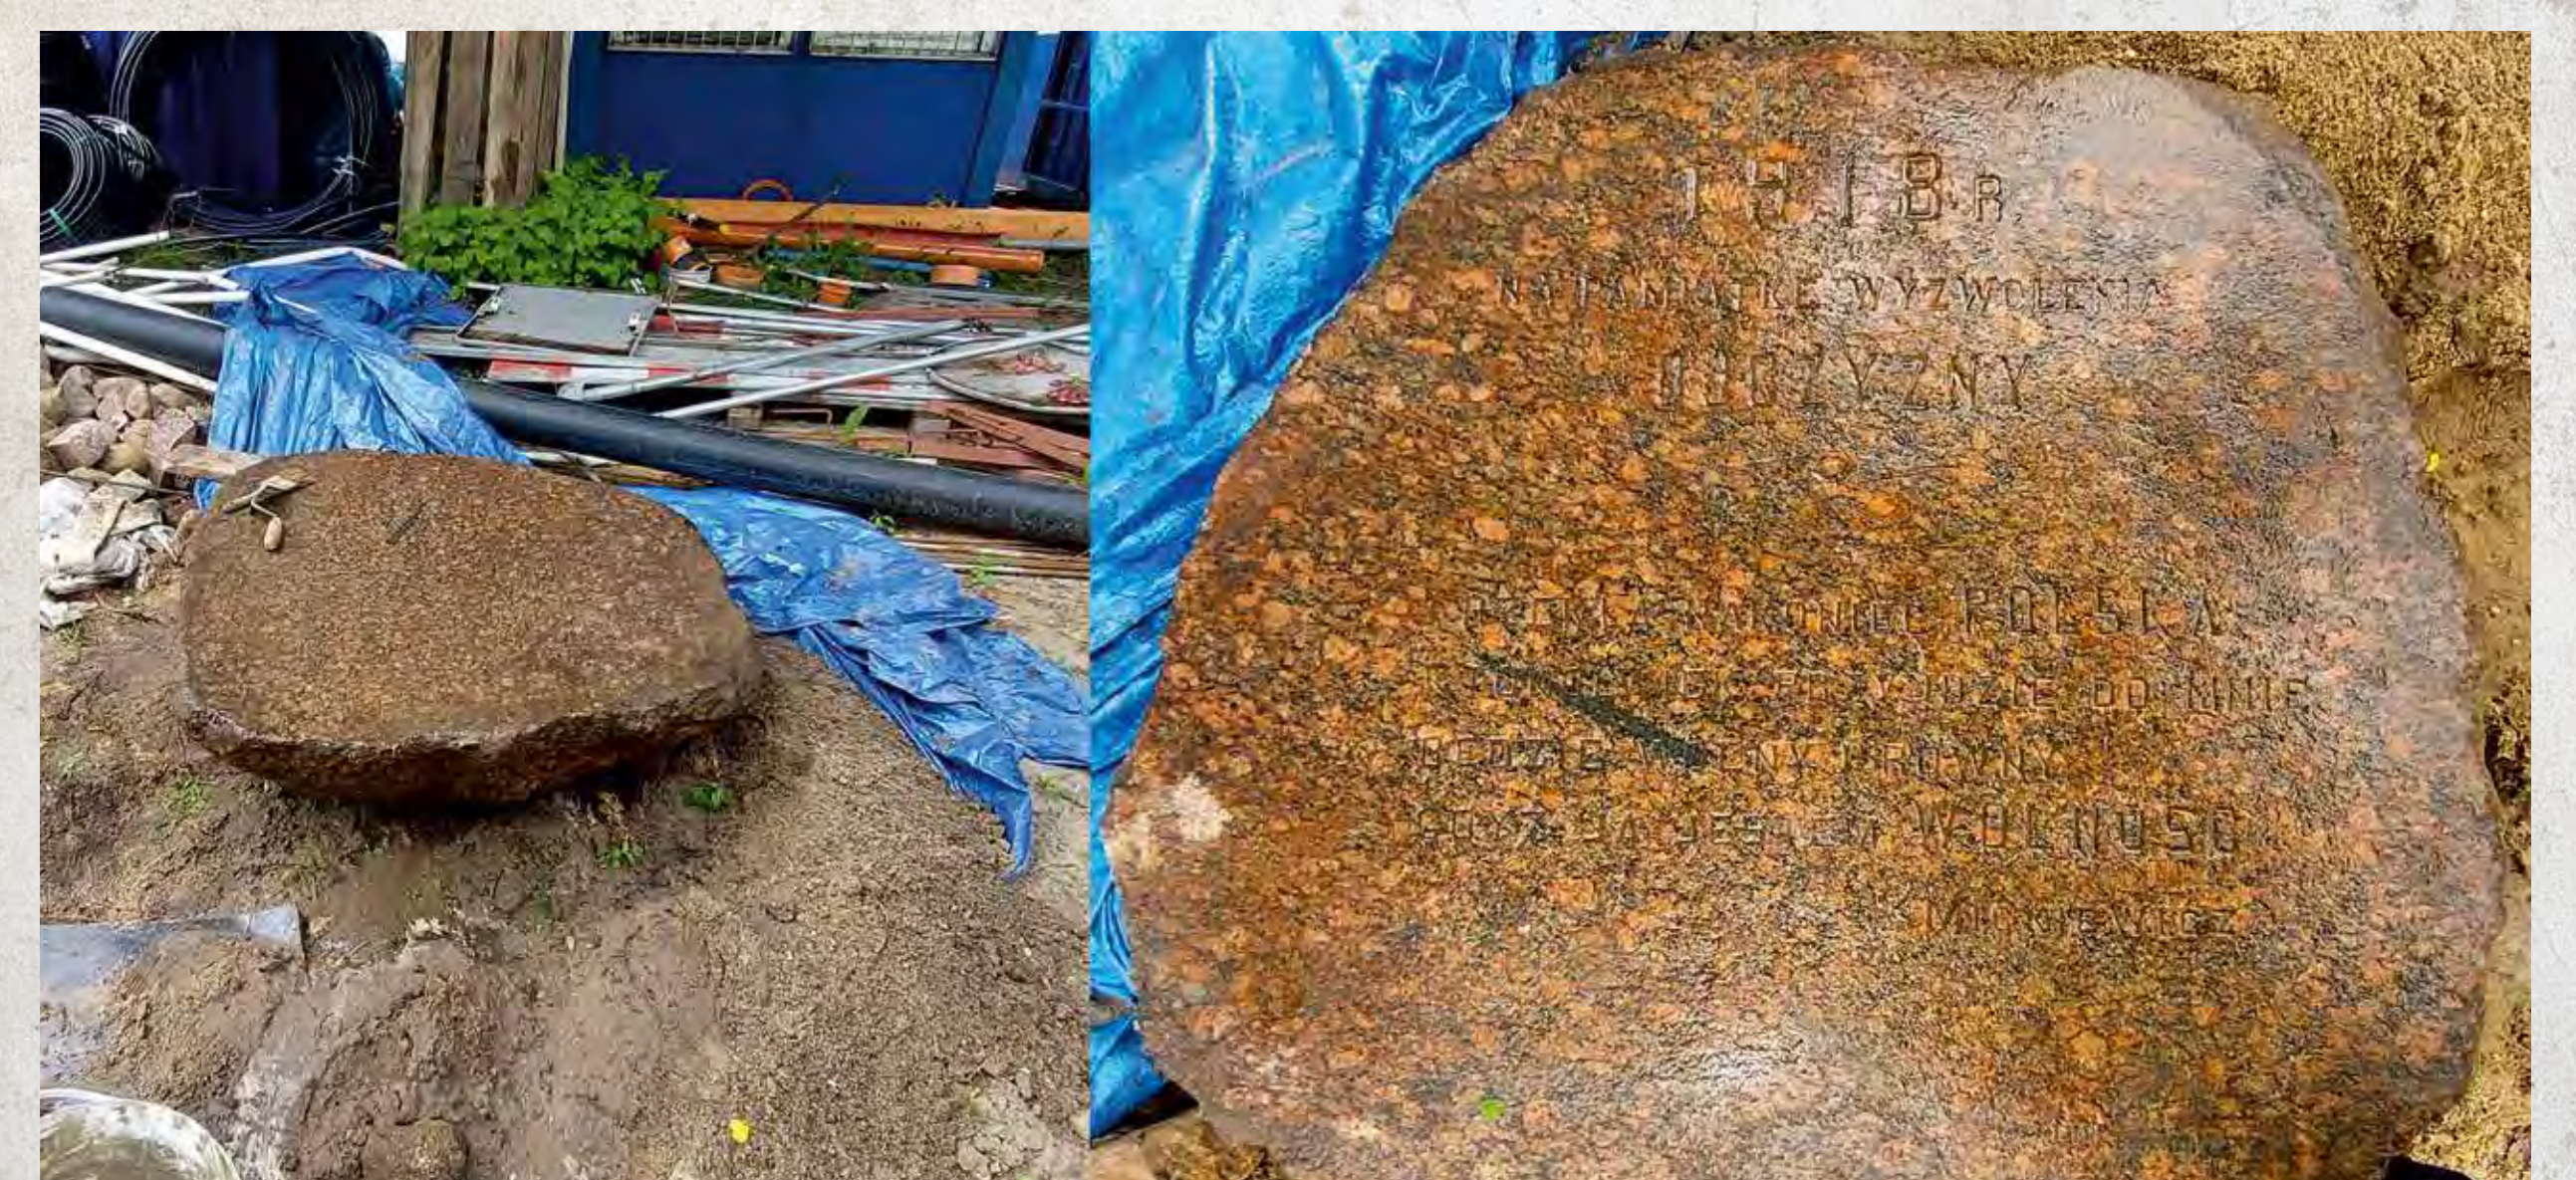
**Fot. 6.** Grodzisk Mazowiecki, Plac Wolności. Pierwszy Pomnik Wolności z 1918 roku.

Warto tylko dodać, że w trakcie rozbierania donicy natrafiono na duży głaz narzutowy, który po doczyszczeniu okazał się główną częścią Pomnika Wolności, który w 1918 mieszkańcy Grodziska Mazowieckiego ufundowali na „Pamiętkę Wyzwolenia Ojczyzny”. Jest to szczególnie ważne odkrycie, bowiem powszechnie sądzono, że został on zniszczony we wrześniu 1939. Z tego też względu nie można wykluczyć, że pomnik pierwotnie posadowiono na bruku kamiennym, będącym wcześniej przyziemem chaty.

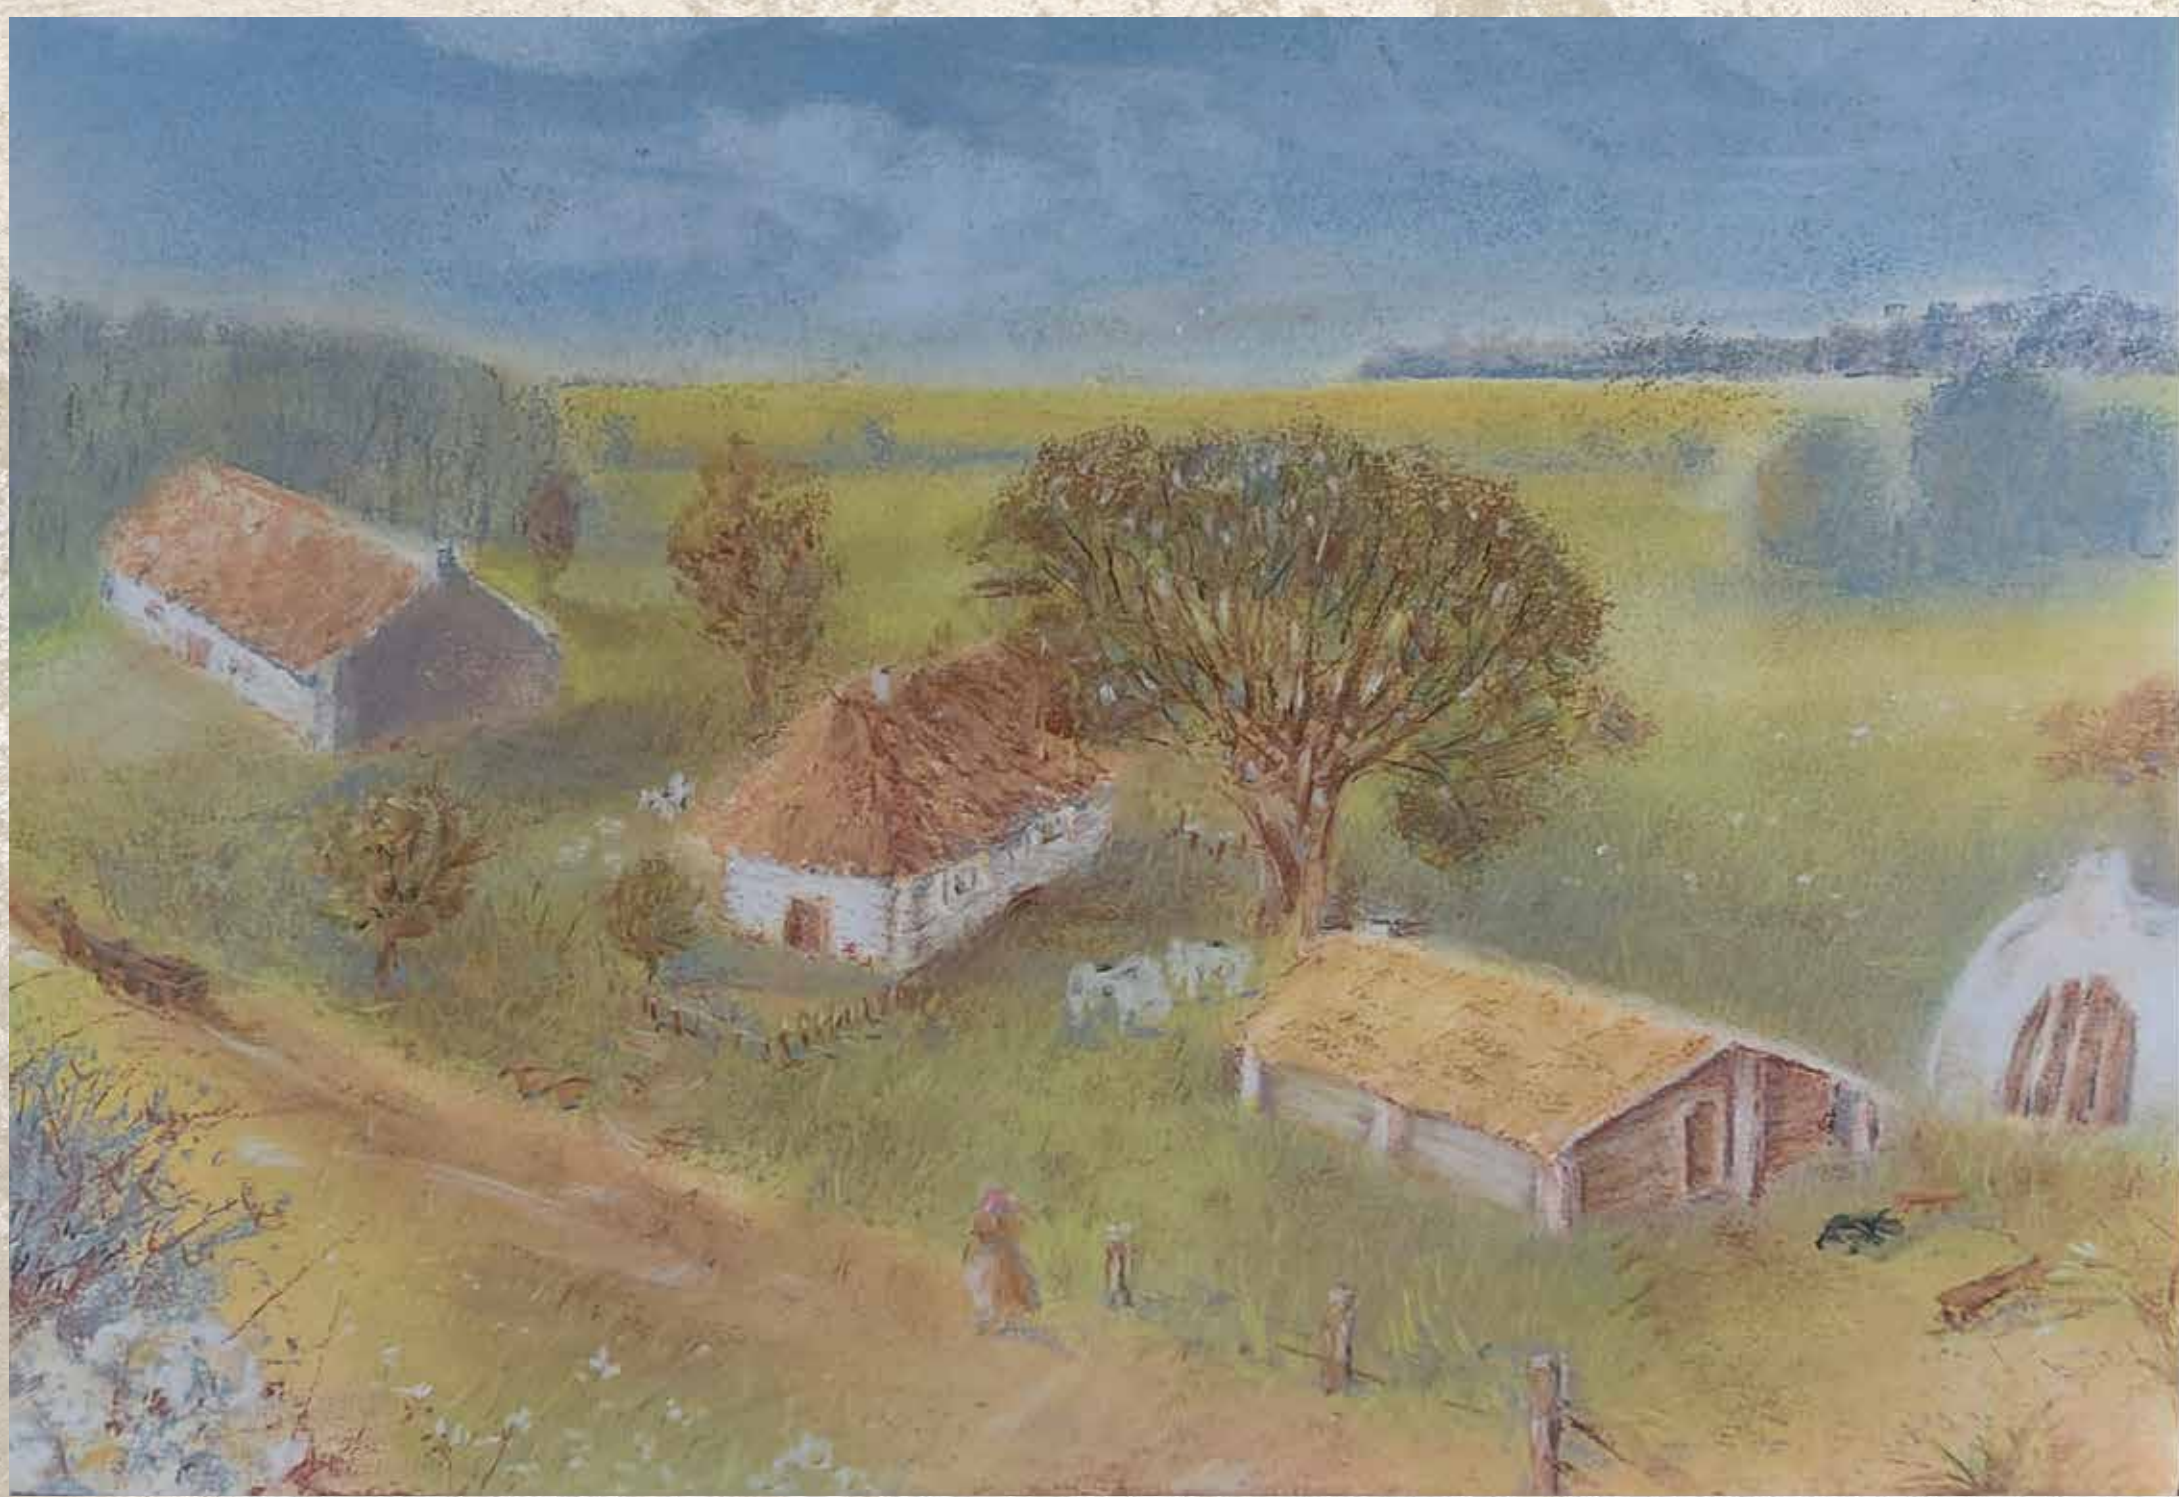
**Fot. 2.** Grodzisk Mazowiecki, Plac Wolności. Rekonstrukcja budynków  
- Rys. Agata Borowska.

Pomimo tak ograniczonych prac, dokonano spektakularnych odkryć. Pozyskano naie tylko ogromną ilość materiałów zabytkowych (kilkadziesiąt tysięcy fragmentów przedmiotów z różnych kategorii surowcowych), ale co najistotniejsze odsłonięto pozostałości trzech budynków. Dwa z nich to półziemianki, z dachami podpieranymi przez słupy, które prawdopodobnie miały charakter mieszkalny. Z kolei trzeci budynek, a w zasadzie jego przyziemie, zapewne mógł pełnić funkcję karczmy. Niezależnie jednak od pełnionych przez nie funkcji, najważniejszym rezultatem poczynionych prac jest fakt, że wszystkie konstrukcje odkryto w układzie liniowym, w stosunkowo niewielkich odległościach od siebie. Taki układ jest charakterystyczny dla ulicówek, a to z kolei potwierdzałoby tezę, że w XVII wieku domy lokowano wzdłuż jakiegoś duktu. Zapewne chodzi tu o drogę z Grodziska Mazowieckiego do Błonia, która jeszcze w XX wieku nosiła nazwę ulicy Błońskiej.

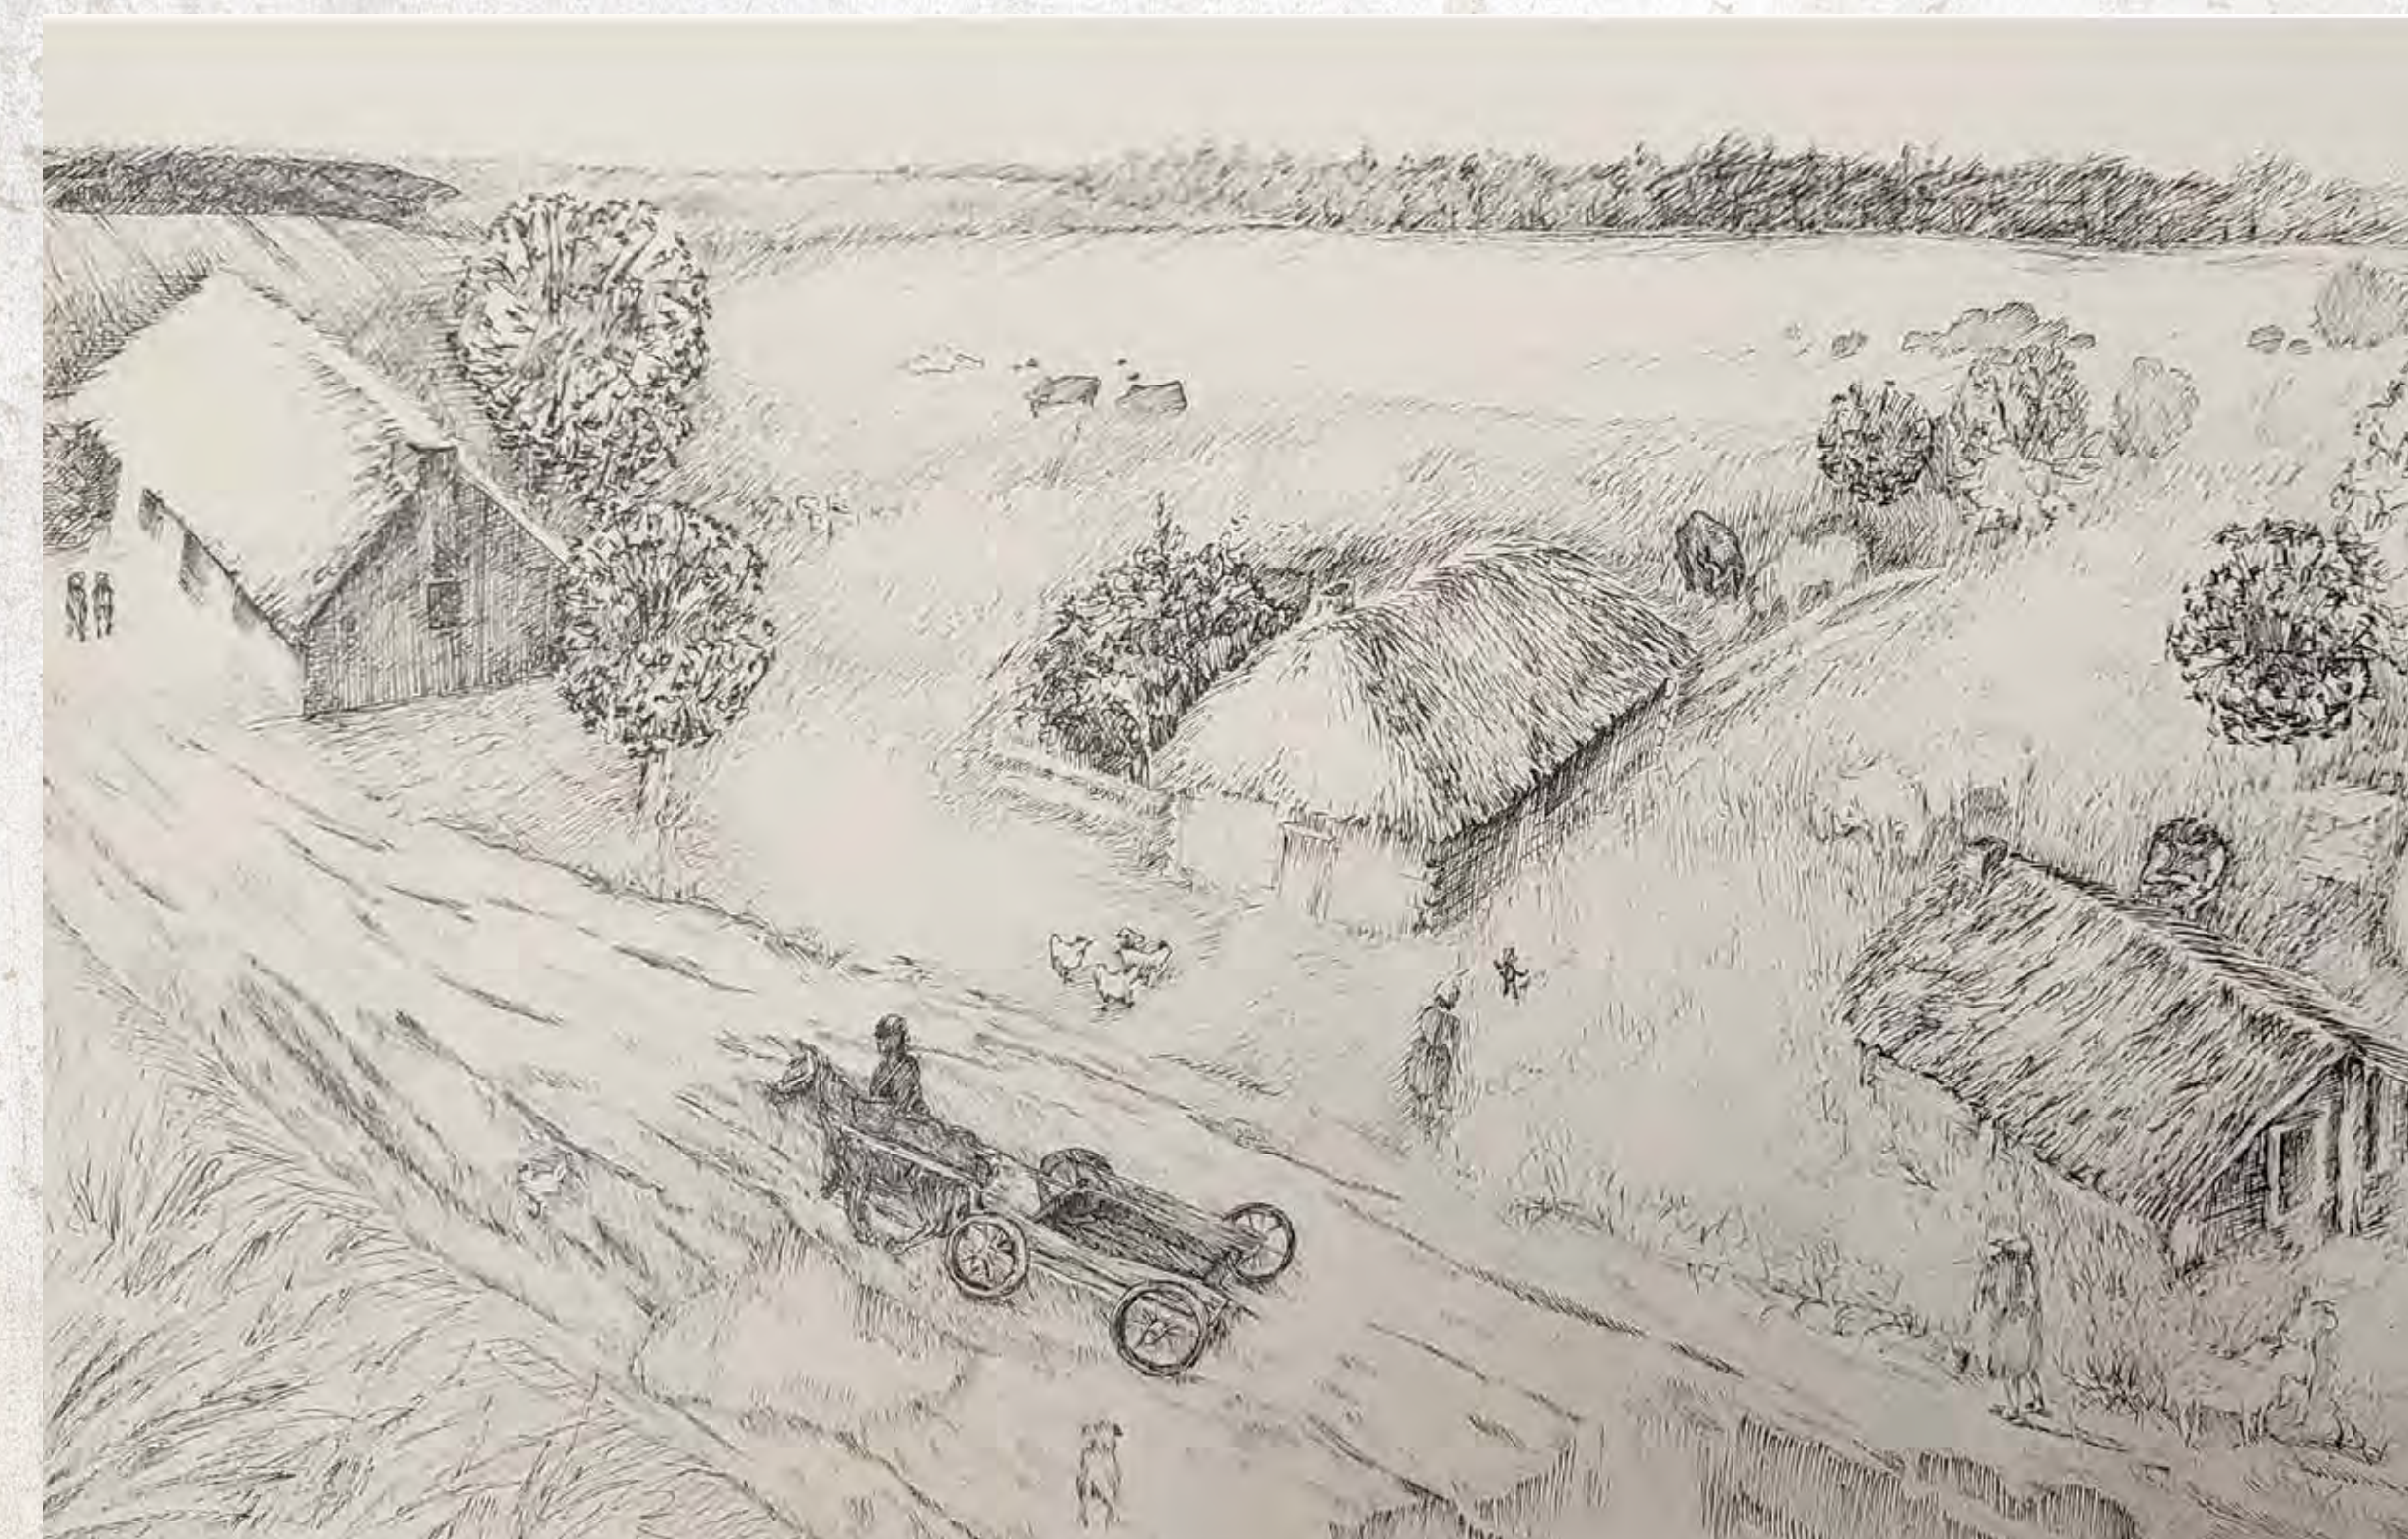
**Fot. 4** Grodzisk Mazowiecki, Plac Wolności. Rekonstrukcja budynków  
- Rys. Agata Borowska.

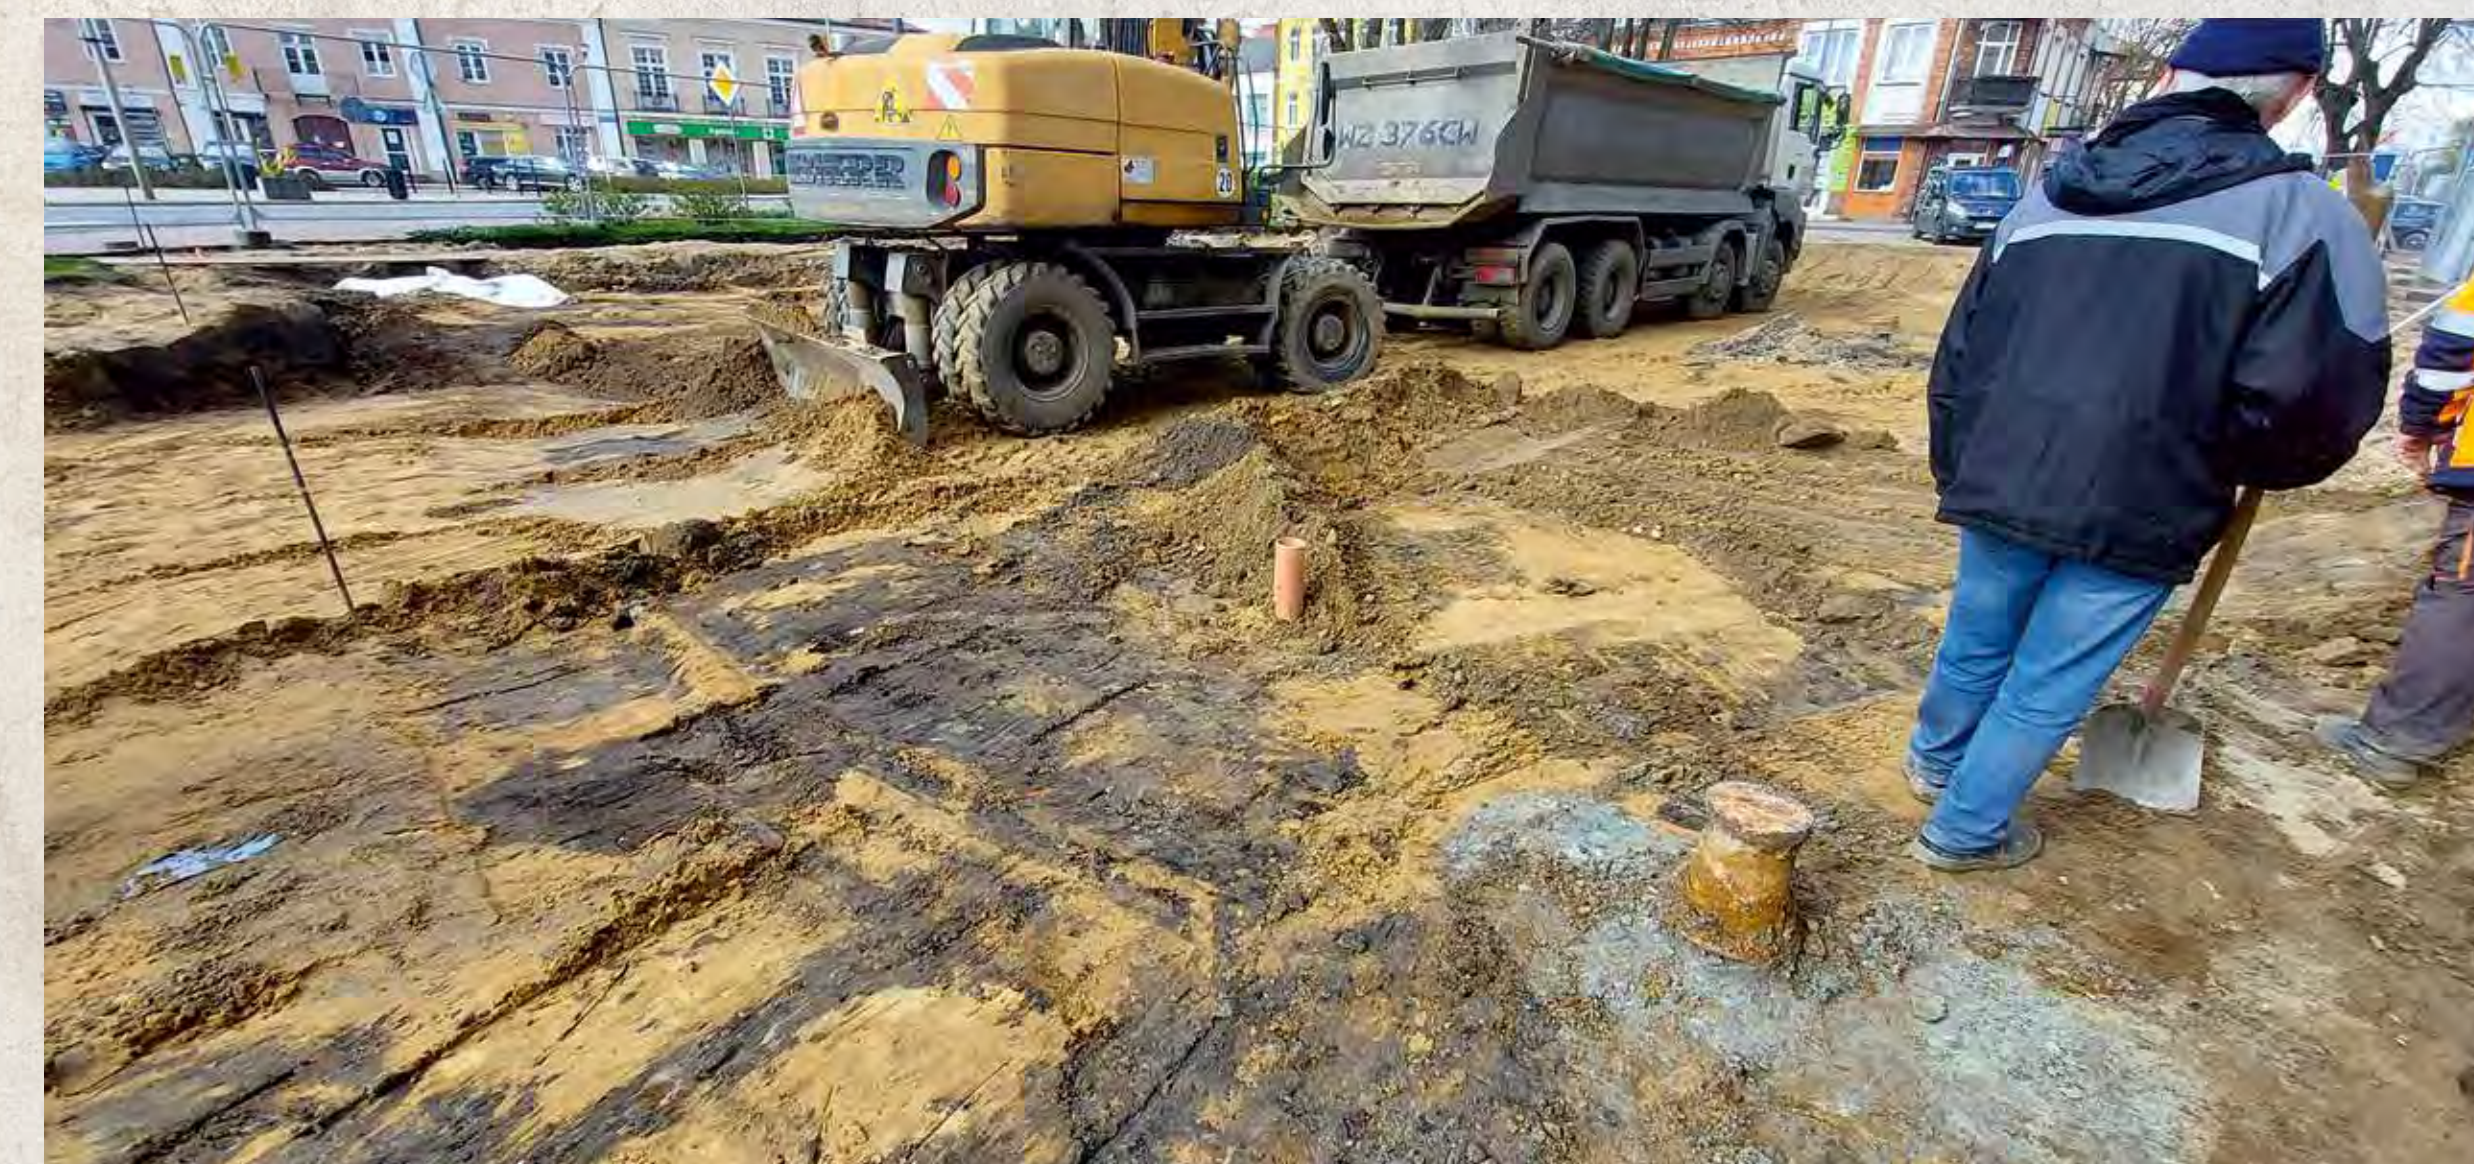
**Fot. 5.** Grodzisk Mazowiecki, parking przy ul. Bałtyckiej i Obrońców Getta. Widoczna warstwa kulturowa

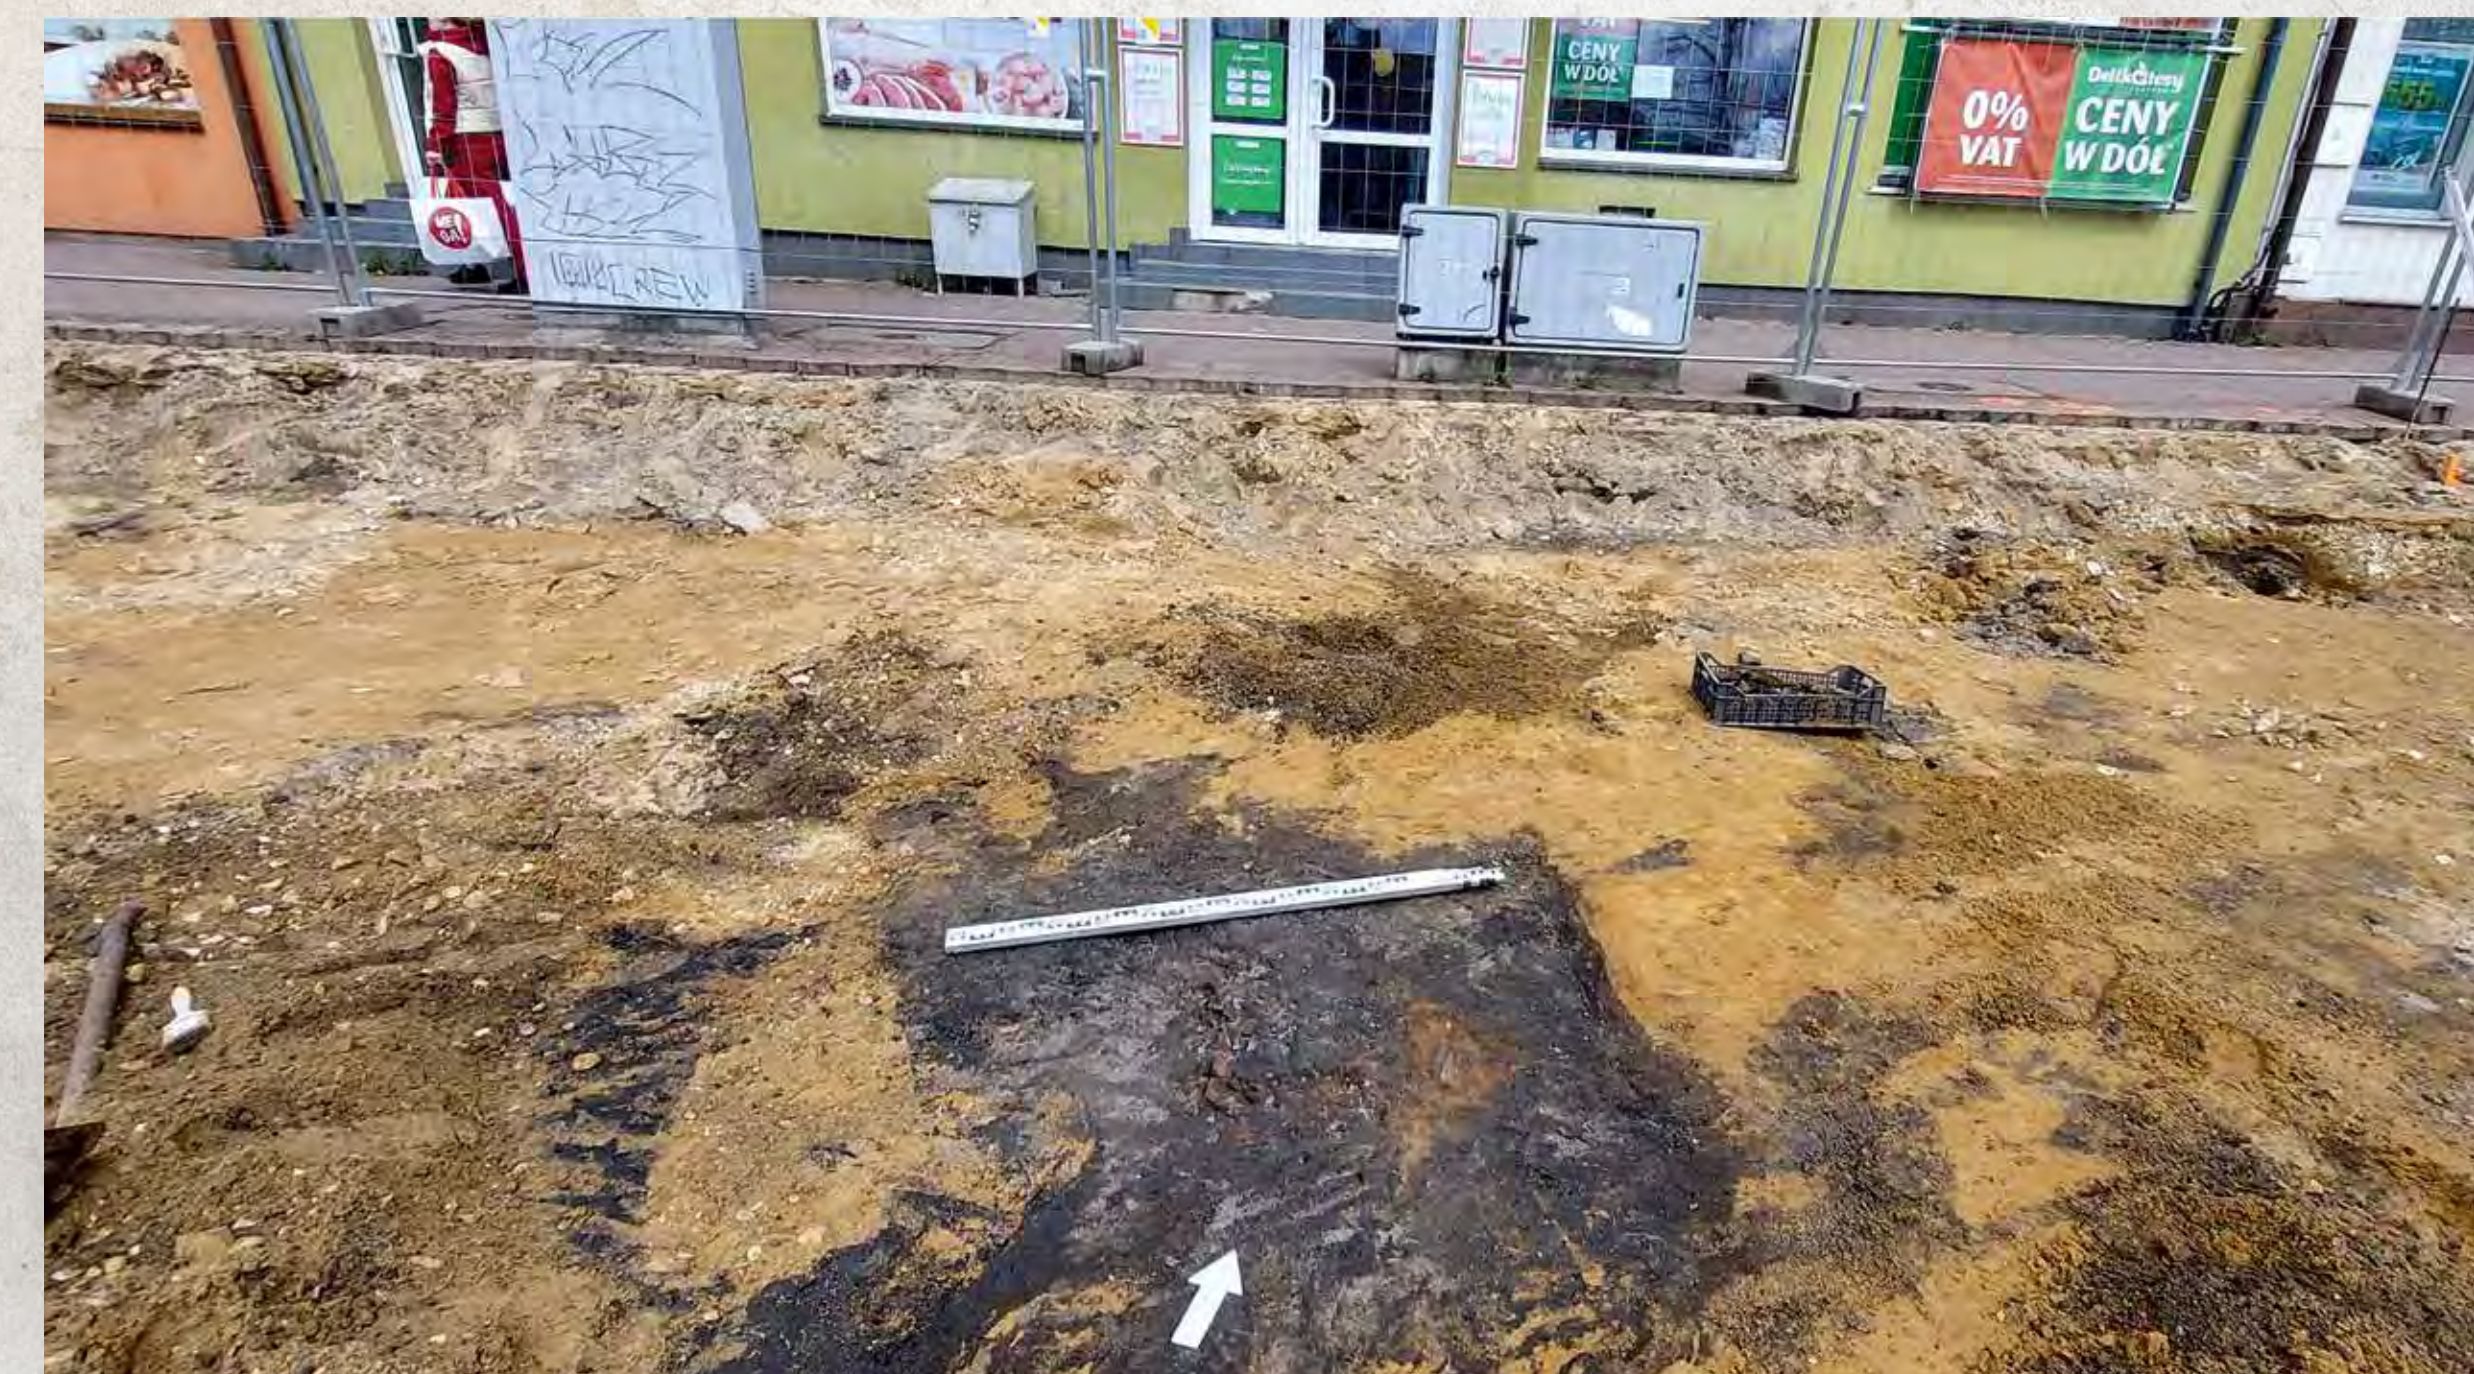
**Fot. 6** Grodzisk Mazowiecki, parking przy ul. Bałtyckiej i Obrońców Getta. Pozostałości mocno zniszczonego pieca.
